Informe técnico

A-021/2021

Accidente ocurrido el día 5 de junio de 2021, a la aeronave PIPER PA-36-285, matrícula EC-HUE, en el término municipal de Isla Mayor (Sevilla)

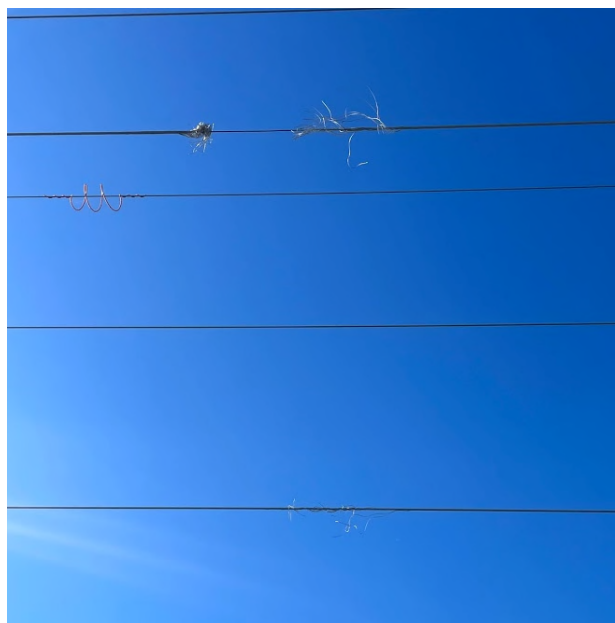
Los dos cables inferiores del tendido eléctrico³ resultaron parcialmente dañados en el sitio preciso del impacto, como se ve en la [figura 1](#), pero no llegó a afectar al suministro eléctrico. Las torres que sujetan el tendido no resultaron dañadas.

Figura 1: Detalle del daño sufrido en el tendido

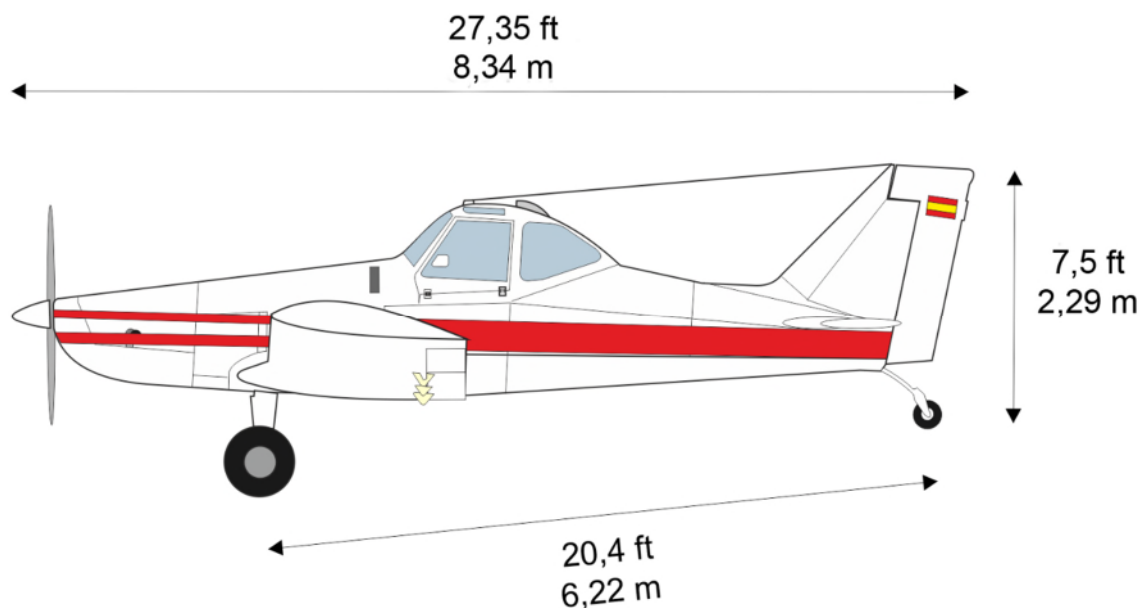
En la [figura 2](#) se puede observar un esquema de la aeronave donde se muestra el dispositivo cortacables, así como algunas de sus dimensiones. A este respecto, resaltar la altura del empenaje de cola de unos 2,3 metros desde el suelo.

Figura 2 – Representación esquemática de la aeronave, donde se observa el dispositivo cortacables.

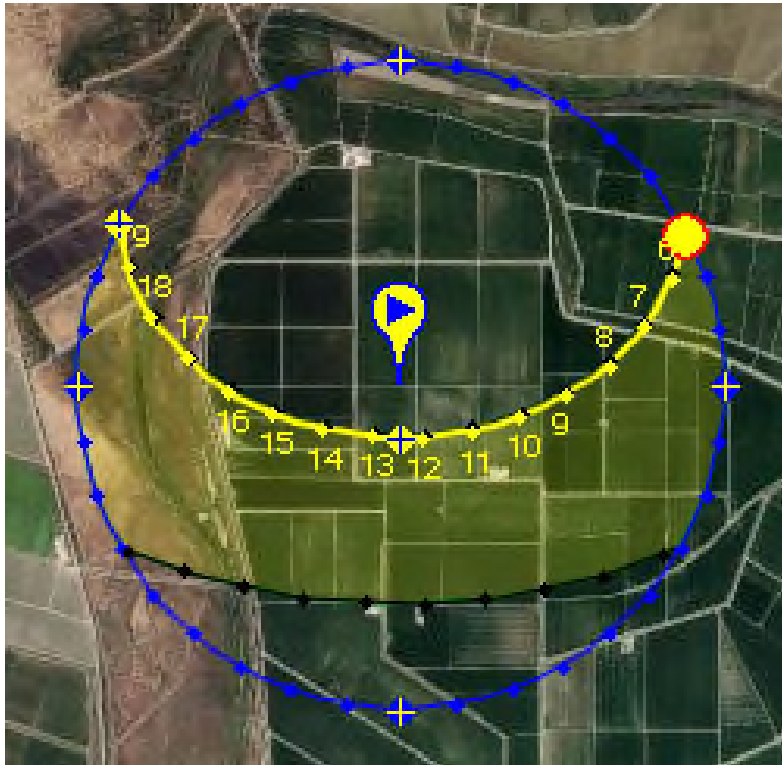
La posición del Sol a la hora del evento era sobre el horizonte – es decir, en torno al momento del orto – y este estaba saliendo aproximadamente a 120° hacia la izquierda del rumbo de la aeronave (es decir, a las 7 de la visual del piloto).

Figura 3: posición del Sol relativa a la aeronave en el momento del accidente. Téngase en cuenta que la aeronave estaba aproba al sur.

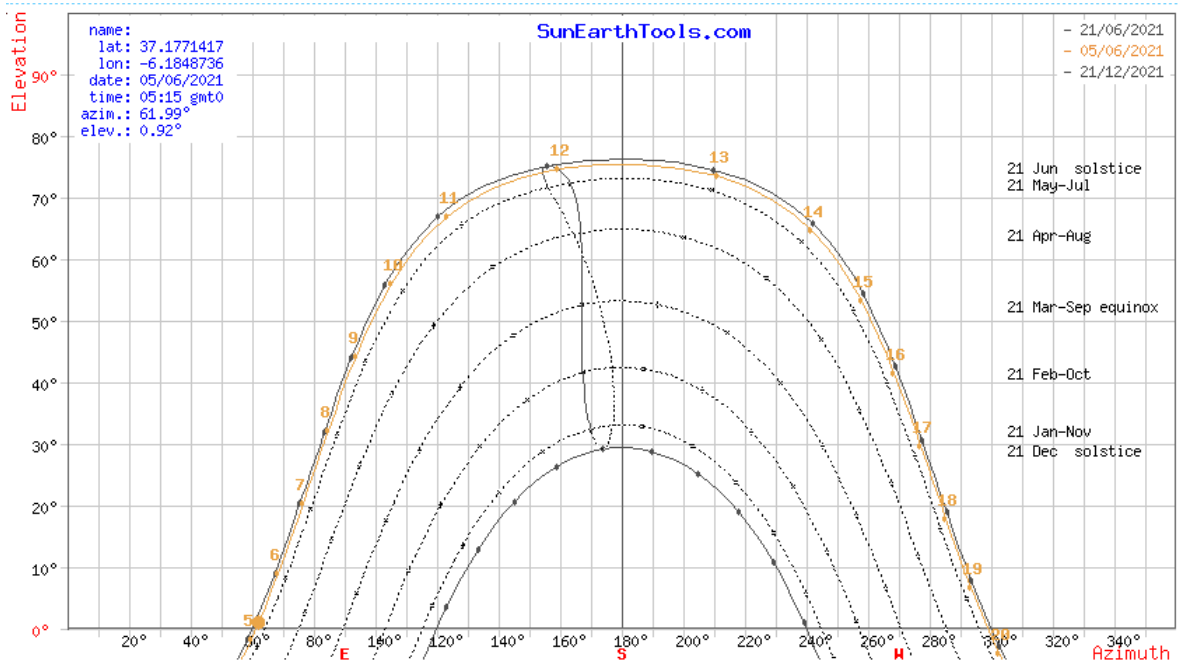
Figura 4: Posición del Sol en coordenadas polares: azimut (respecto al horizonte) y elevación (respecto al Norte). Obsérvese la baja elevación

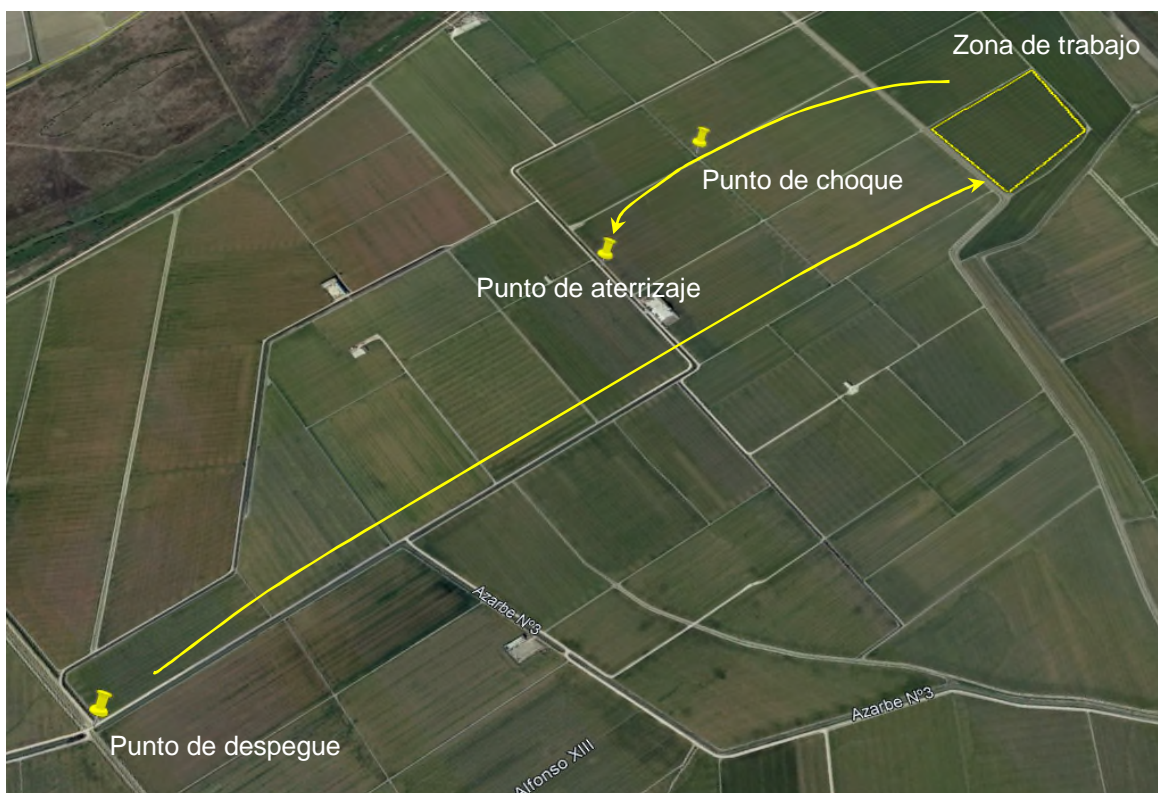
El accidente no ocurrió en un aeródromo o el en entono de un aeródromo, si no en un campo de cultivo a unos 4,5 km al NNO del casco urbano de Isla Mayor – refiérase a la figura 5 más abajo. La aeronave había despegado desde un punto en un camino rural cercano, que utilizó como pista eventual, a donde había llegado desde la base conocida como Tamsa, cercana a la zona del accidente. Desde allí se dirigió hacia el lugar donde debía realizar el trabajo de fumigación, a unos 3 km al norte (terreno marcado en amarillo en la [figura 5](#)) y, a la vuelta, se dirigió por el oeste hacia la zona donde había despegado, al sur.

Figura 5: Esquema del vuelo – puntos de despegue, choque y aterrizaje y zona de trabajo

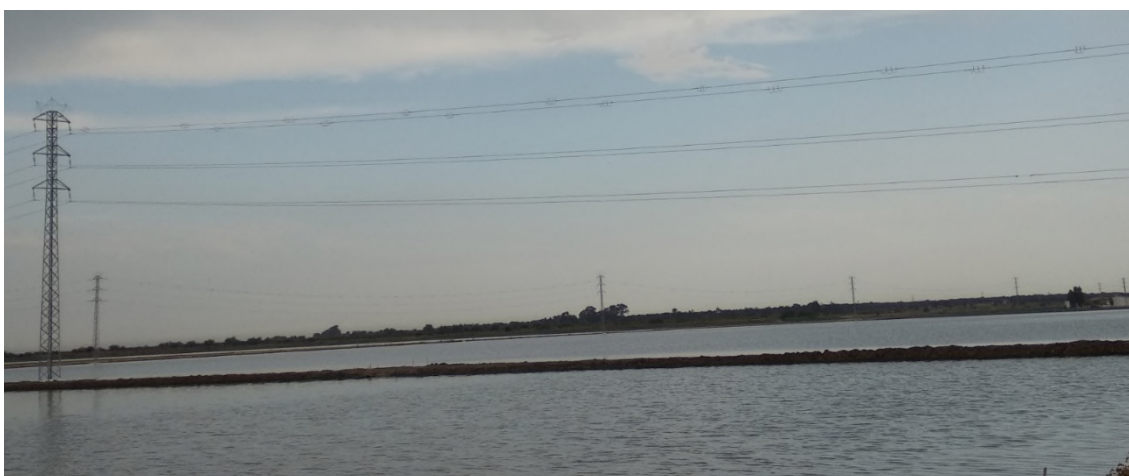
Tras realizar el trabajo de fumigación, el piloto se dirigió por el oeste hacia el punto de donde había despegado, al sur, con el fin de aterrizar para dar el trabajo por concluido. En este trayecto, el piloto observó una línea eléctrica al frente y descendió, con el fin de pasar por debajo de ella y esquivarla; en un primer momento pensó que pasaría sin problema. Es reseñable en este punto que el terreno que sobrevolaba estaba inundado, como se puede observar en la figura 6, y que el viento estaba en calma.

Figura 6: Tendido eléctrico y campos de cultivo inundados.

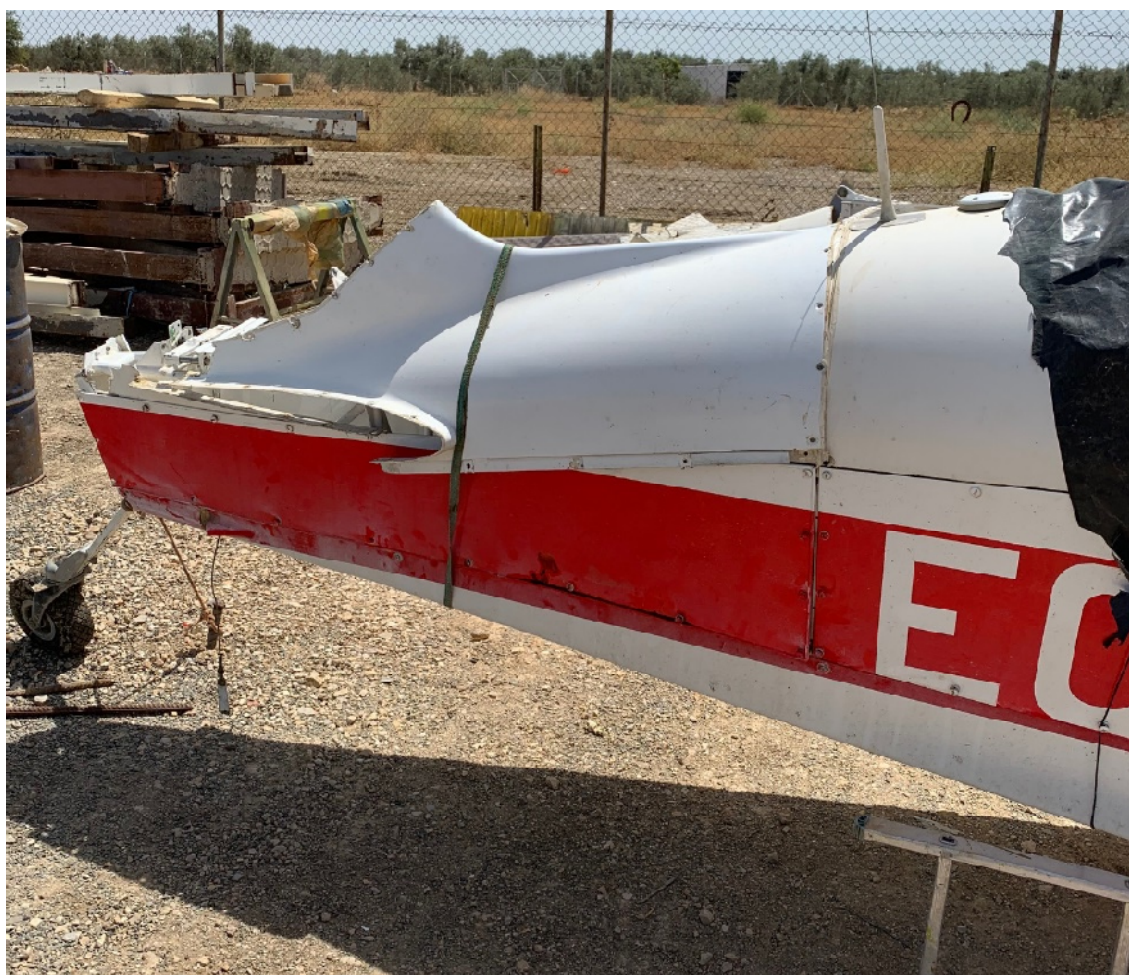
A consecuencia del choque con el tendido eléctrico, la aeronave sufrió daños en el empenaje de cola y en el dispositivo cortacables² del que disponía la aeronave. El estabilizador vertical de la aeronave resultó arrancado del empenaje de cola desde su encastre – el timón estaba unido al empenaje mediante remaches, que resultaron también arrancados – y, con el estabilizador vertical, también se desprendió el timón de dirección, que estaba unido al estabilizador. El dispositivo cortacables se partió a, aproximadamente, dos tercios de su longitud total desde la cabina; el tercio restante quedó unido al estabilizador vertical.

Figura 7: estado final del empenaje de cola tras arrancarse el estabilizador vertical.

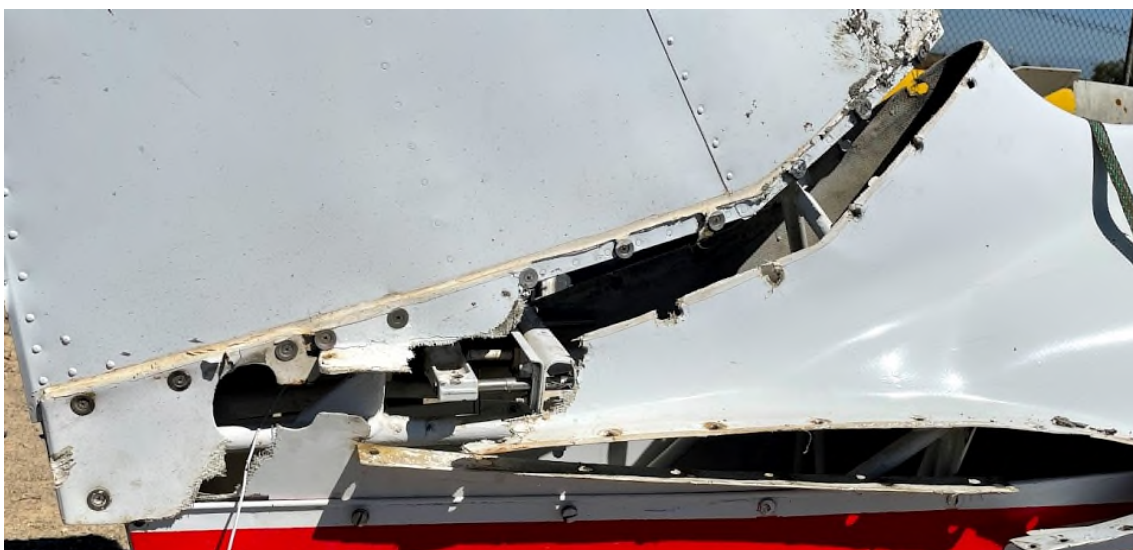
En la [figura 8](#) se muestra el estabilizador vertical reubicado sobre el empenaje. En esta figura se puede observar la dirección de rotura de la fibra del fuselaje, que indica la dirección sobre la que se realizó la tracción que hizo desprenderse el estabilizador.

Figura 8: empenaje de cola con el estabilizador superpuesto.

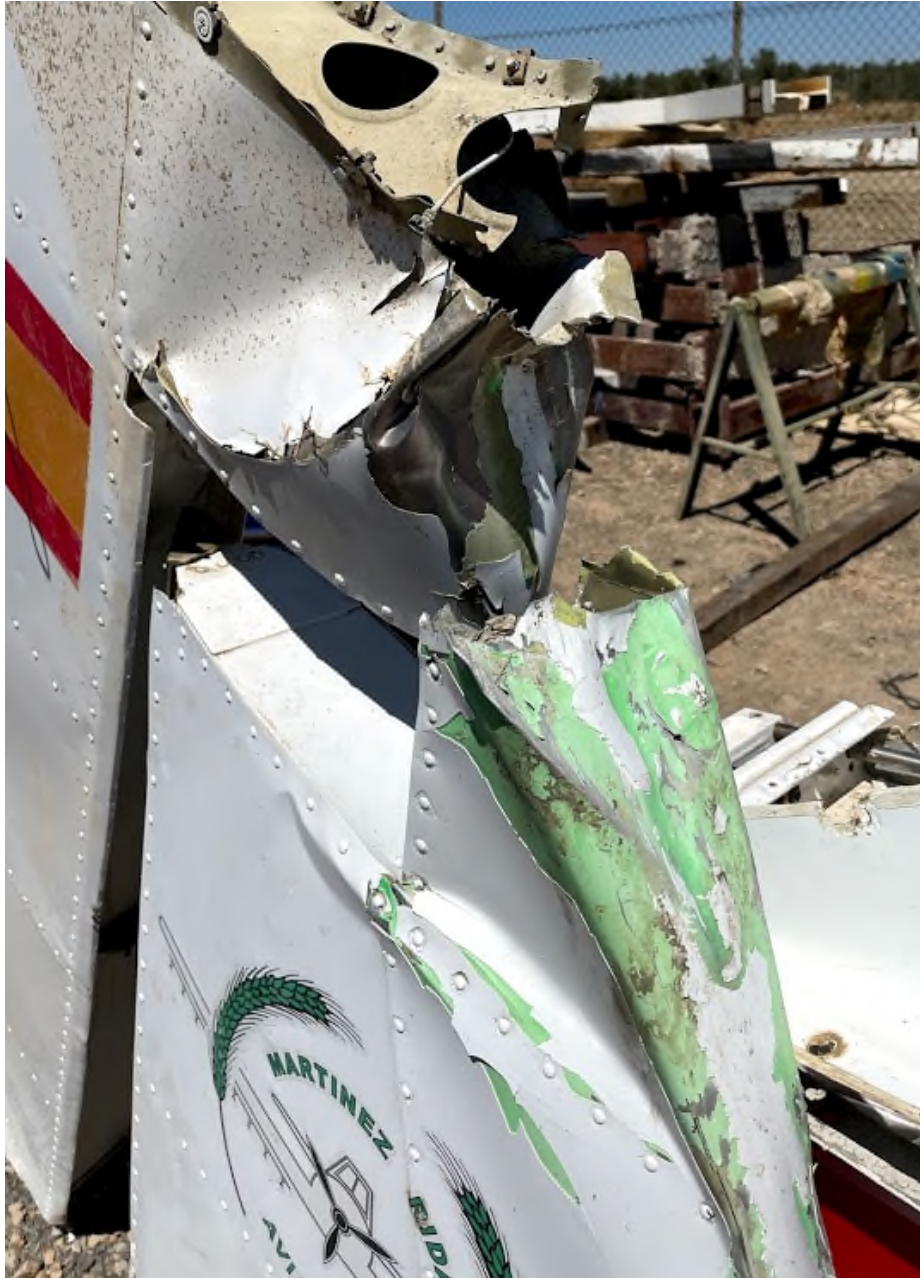
La [figura 9](#) (página siguiente) muestra la parte superior del estabilizador vertical, donde iba ubicada la carena a la que se anclaba el cable del dispositivo cortacables.

Figura 9: parte superior del estabilizador vertical.

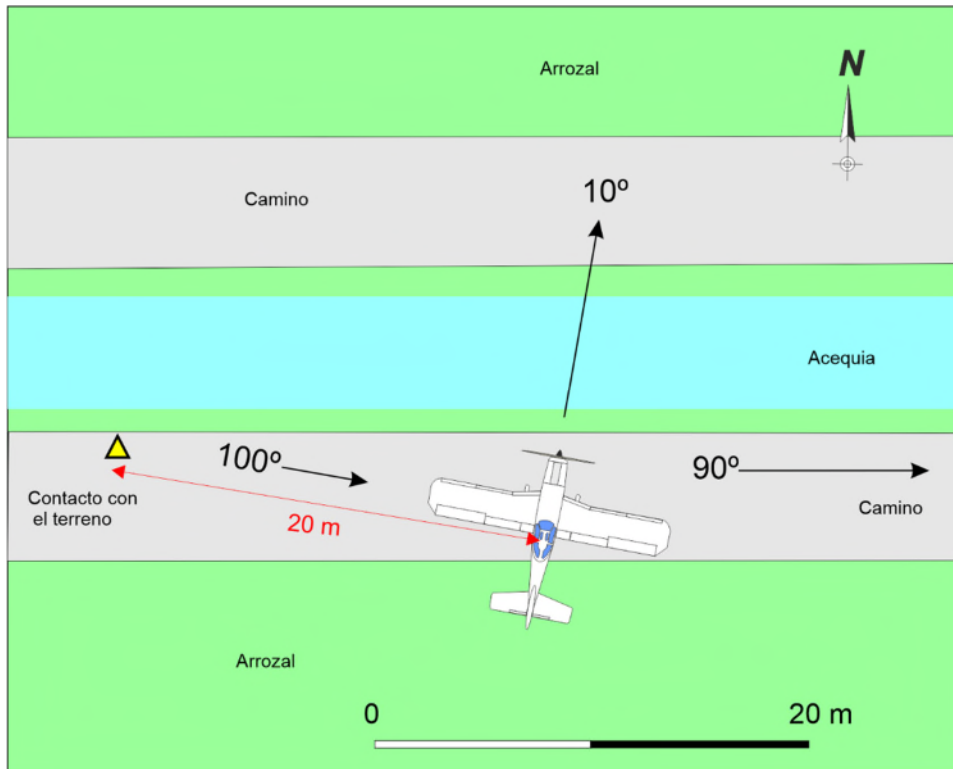
El punto en que realizó el aterrizaje de emergencia – ver [figuras 5](#) y [10](#) – se encontraba en un camino rural cuya orientación es E-O, y a unos 500 metros al SE del punto de

impacto con el tendido eléctrico. La aeronave se detuvo tras realizar un corto recorrido de unos 20 m en rumbo 100° por el camino, tras tocar el tren de aterrizaje primeramente con el borde que forma el camino con la acequia colindante, mientras realizaba un movimiento de rotación, pues quedó detenida aproada al norte (rumbo aproximado de 10°) con el tren de aterrizaje desprendido de la misma, es decir, virada unos 90° en sentido antihorario respecto al rumbo que traía.

Figura 10: Esquema del recorrido del aterrizaje

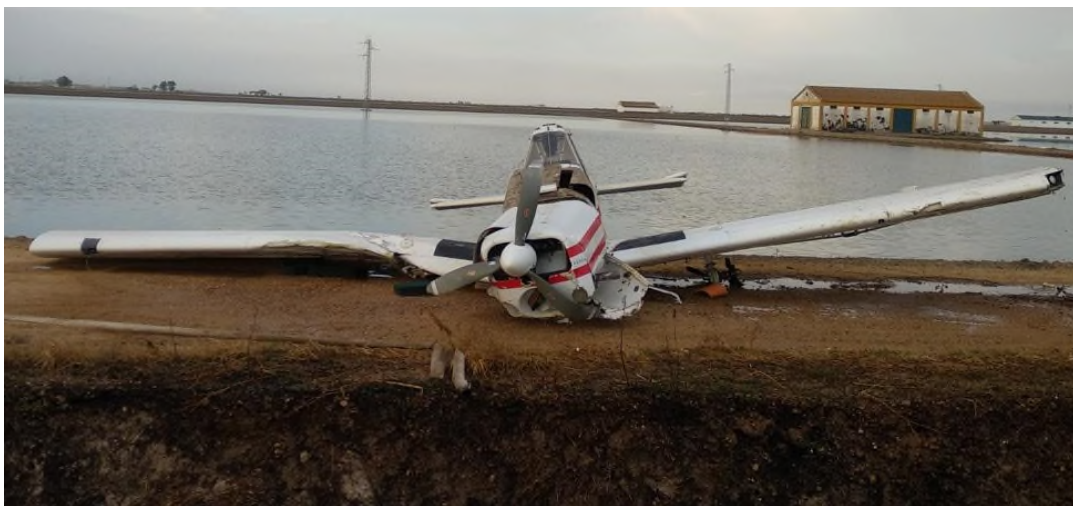
En el impacto contra el suelo resultaron dañados el tren de aterrizaje principal, ambos semiplanos, las palas de la hélice y la carena inferior de motor, como se puede observar en la [figura 11](#).

Figura 11: Posición final de la aeronave

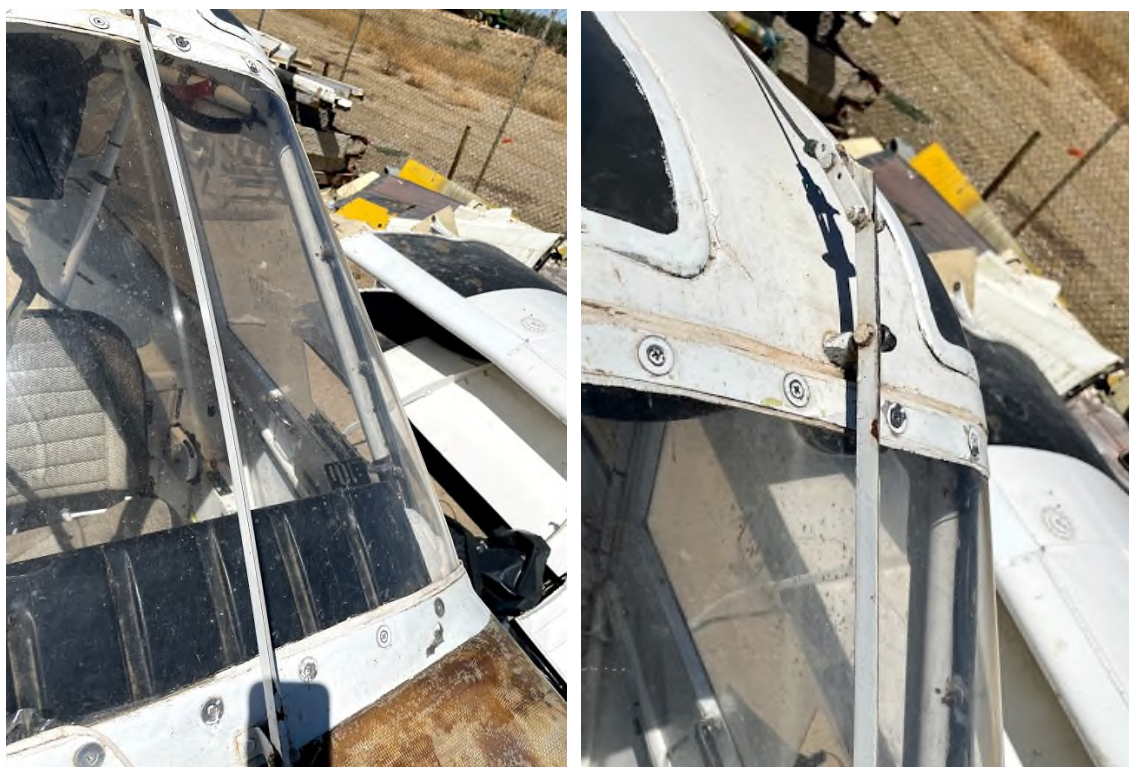
El dispositivo cortacables quedó fraccionado en dos trozos; uno de ellos quedó unido al empenaje de cola (que no se encontró) y otro quedó unido a la varilla frontal – ver [figura 12](#); las dimensiones del trozo que quedó unido a la varilla frontal eran de 2.67m y la longitud total del cable (medido sobre otra aeronave igual) era de 3.72m.

Figura 12: Varilla frontal del dispositivo cortacables

Derecha: detalle de la parte superior

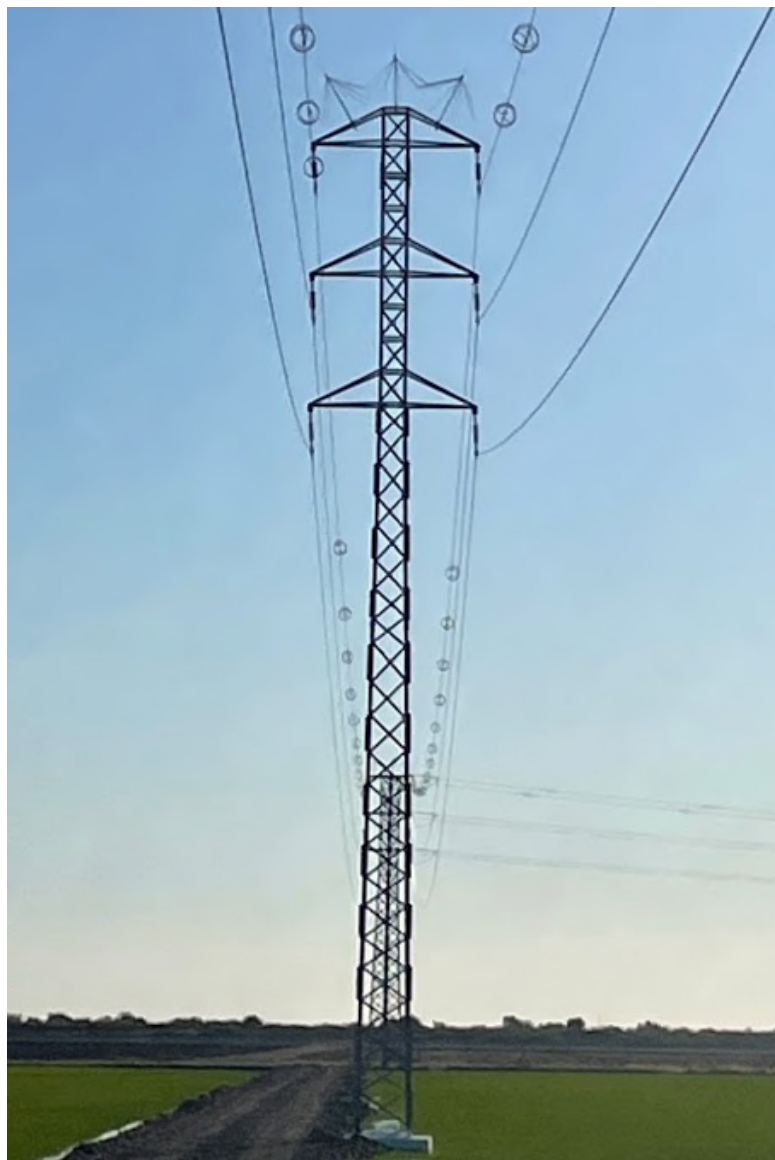
La altura de cada poste se ha estimado en unos 23,5 a 24 m en total, estando los conductores contra los que la aeronave tuvo el accidente suspendidos en el poste a una altura sobre el suelo de unos 15,5 m. También se ha calculado que la altura del punto del cable conductor en el que la aeronave tuvo el accidente se encuentra a unos 11,5 a 12 metros sobre el suelo.

Figura 13 (izquierda):
torre del tendido
eléctrico más próxima
al lugar del choque.

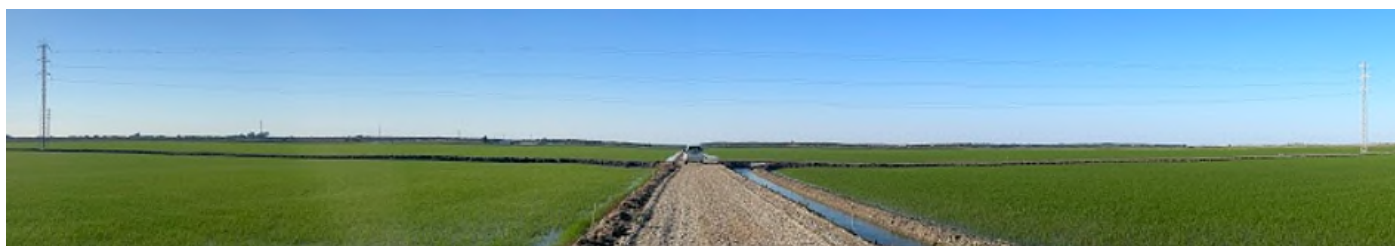
La aeronave chocó con los 2 cables inferiores de un tendido eléctrico de alta tensión que consta de dos circuitos trifásicos de 3 hilos, sin cable guía, en los que los conductores de cada fase están situados uno encima de otro – ver [figura 11](#). El conductor superior está dotado de salvapájaros en forma de espiral de color naranja, cuya finalidad es evitar el choque de pájaros contra el tendido mediante el incremento de la visibilidad de los conductores. Si bien este sistema incrementa la visibilidad de los conductores, en ningún caso está diseñado con la finalidad de aumentar la visibilidad de los mismos desde las aeronave en vuelo, por lo que no es suficiente para evitar accidentes de este tipo.

Figura 14: vista general del tramo de tendido donde tuvo lugar el choque.
