Informe técnico A-022/2021

Accidente ocurrido el día 4 de junio de 2021, a la aeronave Diamond DA 42NG matrícula EC-MNP, operada por Flight Training Europe (FTE), en el aeropuerto de Jerez (España)

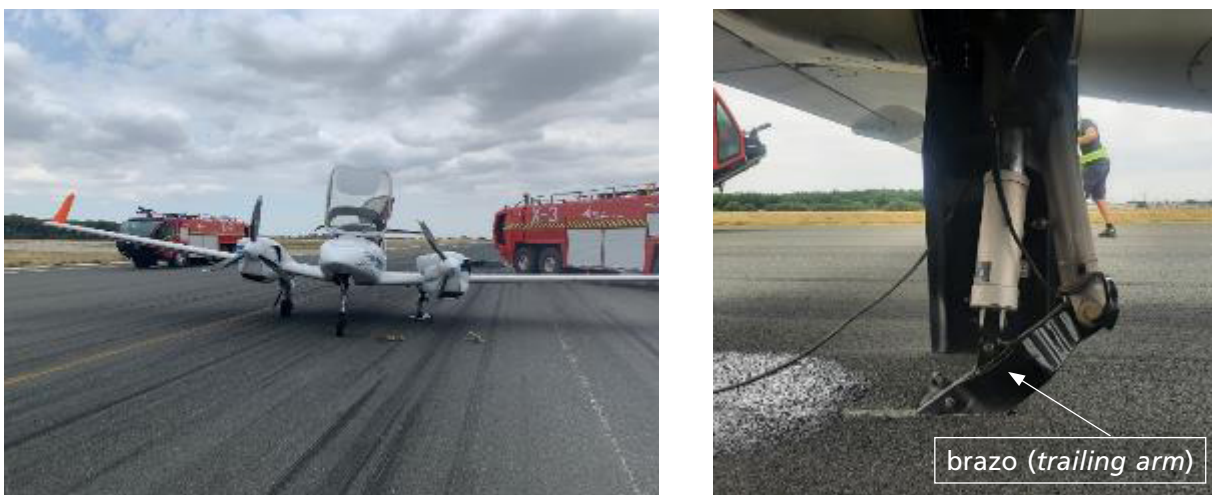
Figura 2. Aeronave EC-MNP tras el accidente

La aeronave resultó con daños importantes en el tren principal izquierdo y hélice del motor número 1. Se produjeron daños menores en el tubo pitot y extremo del plano izquierdo.

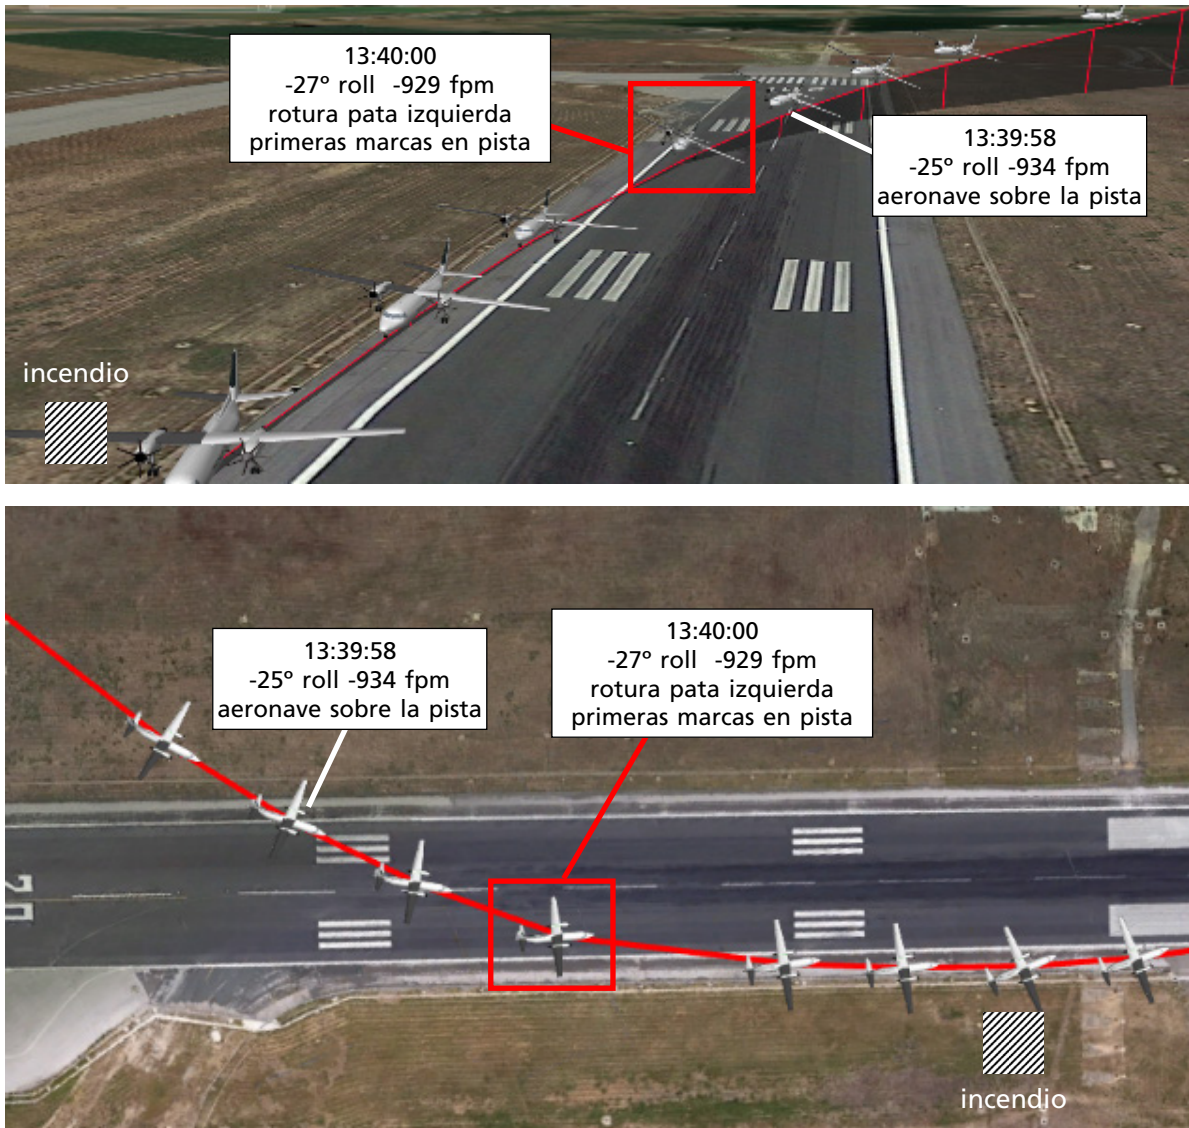
Figura 4. Aeronave sobre la pista y evento

- 13:39:58 Aeronave sobrevolando el borde izquierdo de la pista a 31 ft, con una relación rumbo-derrota de $222-235^\circ$, ángulo de balance de -25° , -934 fpm de descenso y 78 kt.
- 13:39:59 Aeronave sobrevolando el eje de pista a 16 ft, con una relación de rumbo-derrota de $212-229^\circ$. El balance era de -24° , el régimen de descenso de -931 fpm y la velocidad era de 77 kt.
- 13:40:00 Aeronave en pista, a 6 m del borde derecho y a 210 m de las señales de umbral de pista. La posición de la aeronave en este momento coincide con las primeras marcas que se identificaron en el asfalto correspondientes a la pata izquierda y a la hélice izquierda. El ángulo de balance de la aeronave era

de -27° , la relación rumbo-derrota era de $198-222^\circ$, el régimen de descenso era de -929 fpm y la velocidad 78 kt. En este momento se registró el adelanto de las palancas de los motores y el aumento del flujo de combustible.

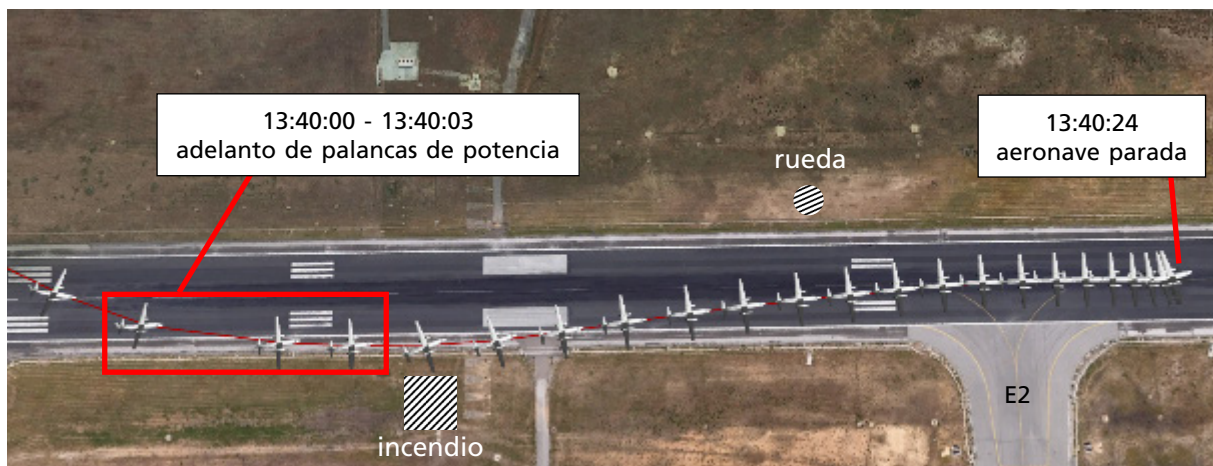
Figura 5. Rodaje por la pista

- 13:40:00-13:40:03 Adelanto de palancas de potencia de los dos motores. La aeronave se desplazó por el margen derecho de la pista.
- 13:40:04 Retraso de palancas de motores y corrección del rumbo para redirigir la aeronave hacia la pista. En este momento la aeronave se encontraba en la posición más a la derecha de su recorrido, coincidiendo con la zona donde se produjo el incendio.
- 13:40:24 Aeronave detenida en la pista, centrada sobre el eje de la misma.

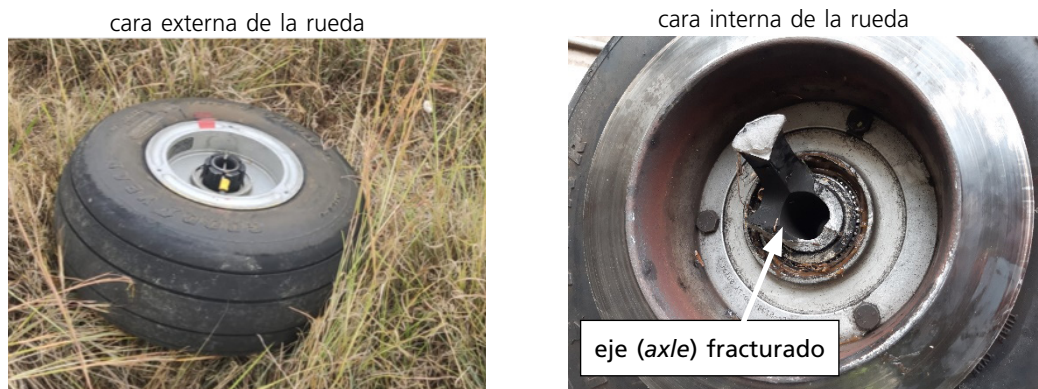
Figura 6. Rueda pata izquierda tras el accidente

El daño más importante se localizaba en la pata izquierda del tren principal. El eje de la rueda (*axle D64-3217-27-30-1*), sobre el que se encajan las dos semillantas y el neumático, se había fracturado. El conjunto formado por la rueda y una parte del eje se encontraron a 360 m del punto donde se produjo la rotura del conjunto, a la izquierda de la pista. El rodamiento sobre el que se montaba el eje estaba lubricado y permitía el

giro libre de la rueda. No se pudo confirmar la posición de montaje del eje sobre el brazo debido a que la zona de unión había desaparecido por abrasión con la pista.

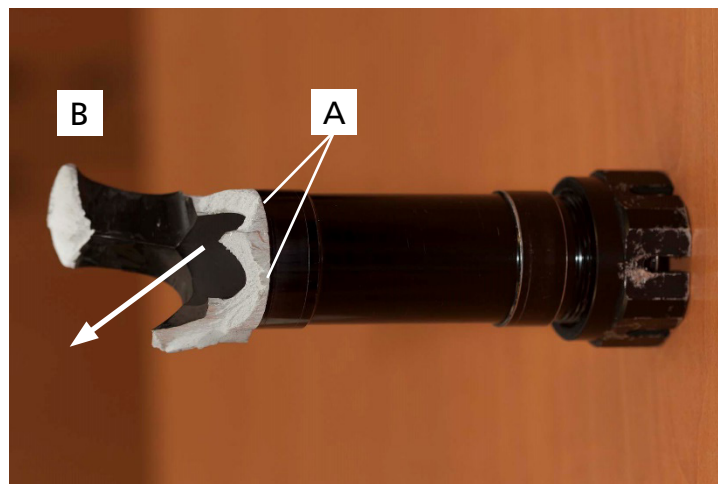
Figura 7. Roturas en el eje (axle) de la pata izquierda

La inspección de las superficies de fractura del eje recuperado permitió determinar que el inicio se había producido en la zona marcada en la figura siguiente como [A], donde el eje entra en las semillantas. El sentido de avance de todas las roturas era el mismo, indicado en la figura con la flecha. La última zona en romper había sido la zona marcada como [B]. Todas las superficies mostraban signos de rotura instantánea por sobrecarga, sin detectarse ningún indicio de fallo estructural previo que hubiese debilitado el eje.

Como consecuencia de este contacto a las 13:40:00, el eje de la rueda se fracturó por la aplicación de una sobrecarga instantánea lateral, para la que el tren no está diseñado. El neumático salió desprendido impactando contra el intradós del flap, y la pata izquierda quedó apoyada sobre el brazo. A partir de este momento, las marcas en la pista confirman un desplazamiento de la aeronave sobre el brazo roto de la pata izquierda que, a lo largo de 540 m se fue erosionando.

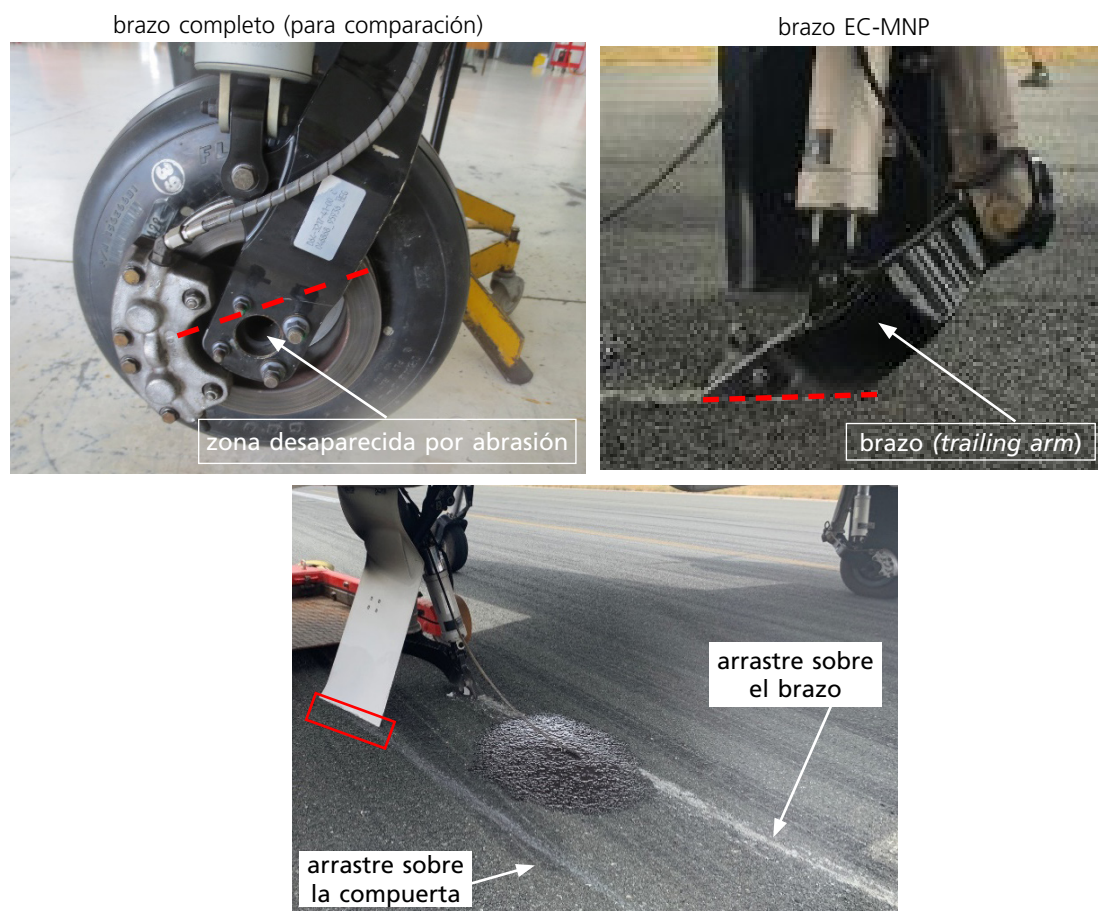
Figura 8. Pérdida de material por abrasión en compuerta y brazo

La unión del eje con el brazo (*trailing arm*) de la pata izquierda había desaparecido por completo, incluido el disco de freno. Como consecuencia de la abrasión por el arrastre por la pista, la pieza había perdido toda la zona que se indica en la figura siguiente. La compuerta de la pata izquierda había perdido dos centímetros de material en su extremo inferior, por abrasión durante el arrastre de la aeronave por la pista.
