INFORME TÉCNICO

A-022/2023

Accidente ocurrido el día 16 de agosto de 2023 a la aeronave TECNAM-P 2002-JF con matrícula EC-MOJ, en el en el aeropuerto de Logroño (La Rioja, España)

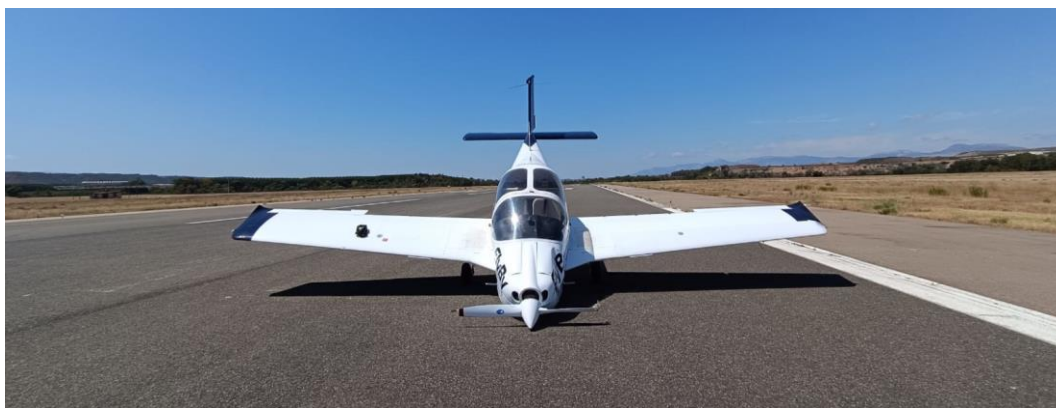
Al tocar la pista por tercera vez la pata delantera se rompió y se desprendió, quedando en el umbral, mientras la aeronave se desviaba a la izquierda del eje deteniéndose después de recorrer una distancia 130 m desde el lugar donde quedó la rueda.

Figura 1 Posición final de la aeronave

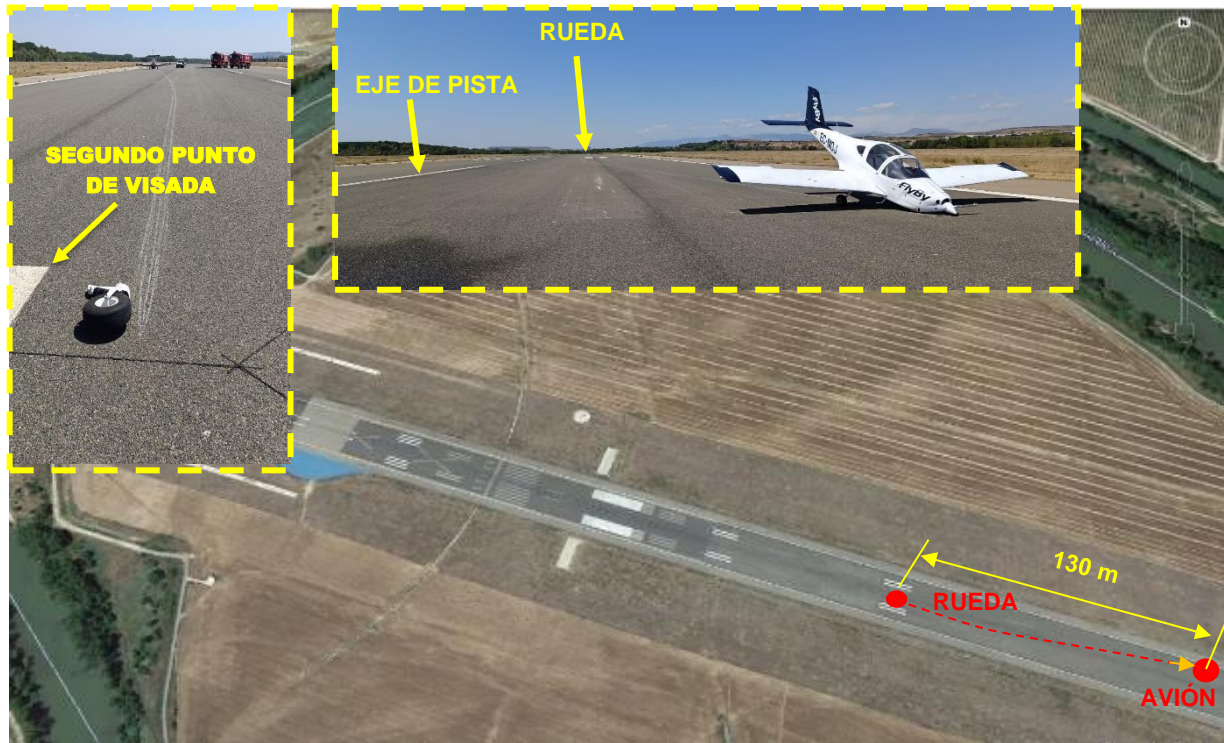
Las marcas dejadas por el avión en su recorrido por la pista 11, indicaban que tocó por última vez a la altura de la segunda marca de toma de contacto, que está situada a la izquierda del eje y allí perdió la rueda delantera, que quedó junto a la citada marca. Después deslizó a lo largo de 130 m desviándose hacia la izquierda del eje de pista, donde quedó detenido.

Figura 4 Posición final de la aeronave
