Informe técnico

A-023/2021

Accidente ocurrido el día 02 de junio de 2021, a la aeronave SCHLEICHER ASK 21, matrícula EC-JEQ, en el término municipal de Sabiñánigo (Huesca).

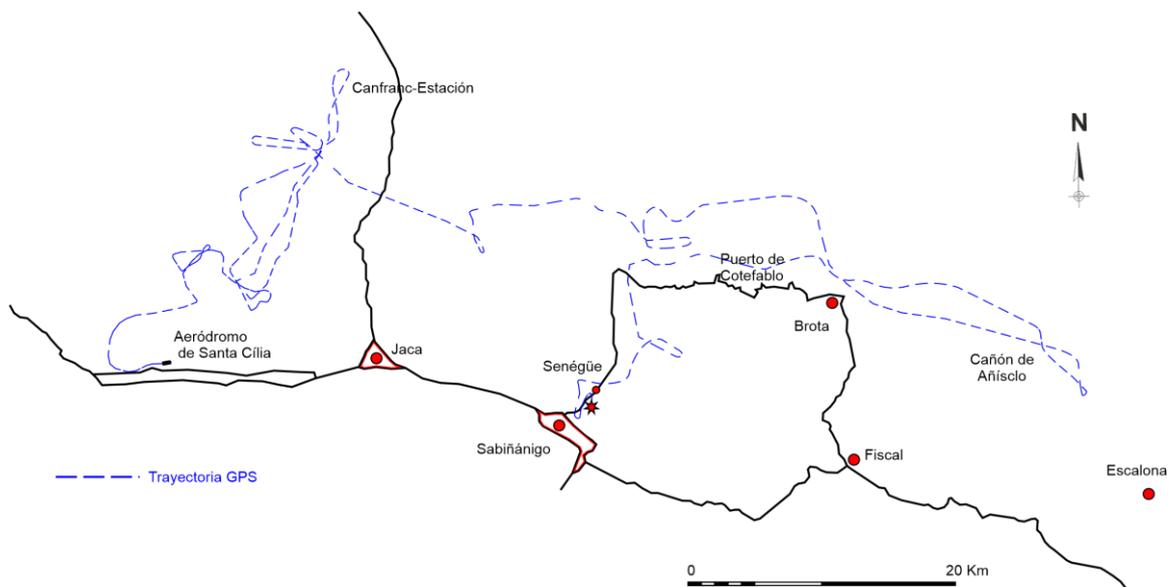
Fig. nº 2.- Trayectoria GPS

La lectura de los datos registrados indica que la aeronave despegó a las 13:03 h desde el aeródromo de Sta. Cilia, situado a 679 m de altitud, soltándose a las 13:06 h a 923 m de altitud. A partir de aquí fue realizando maniobras continuas para ganar altura, primero en rumbo hacia el norte y posteriormente hacia el este. El punto alcanzado más alejado fue el cañón de Añisclo situado unos 68 km al este del punto de partida. Durante el tramo de vuelta, una vez traspasados alrededor de 9 km del puerto de Cotefablo, la aeronave se desvió hacia el sur para aterrizar en un campo de labor al sur de la localidad de Senegüe en la zona de Sabiánigo.

La altitud ganada durante el vuelo fue de 1815 m alcanzando el punto más alto a las 15:55 h. El aterrizaje se produjo a las 17:09 h a 793 m de altitud. La duración del vuelo fue de 4h y 5 min.

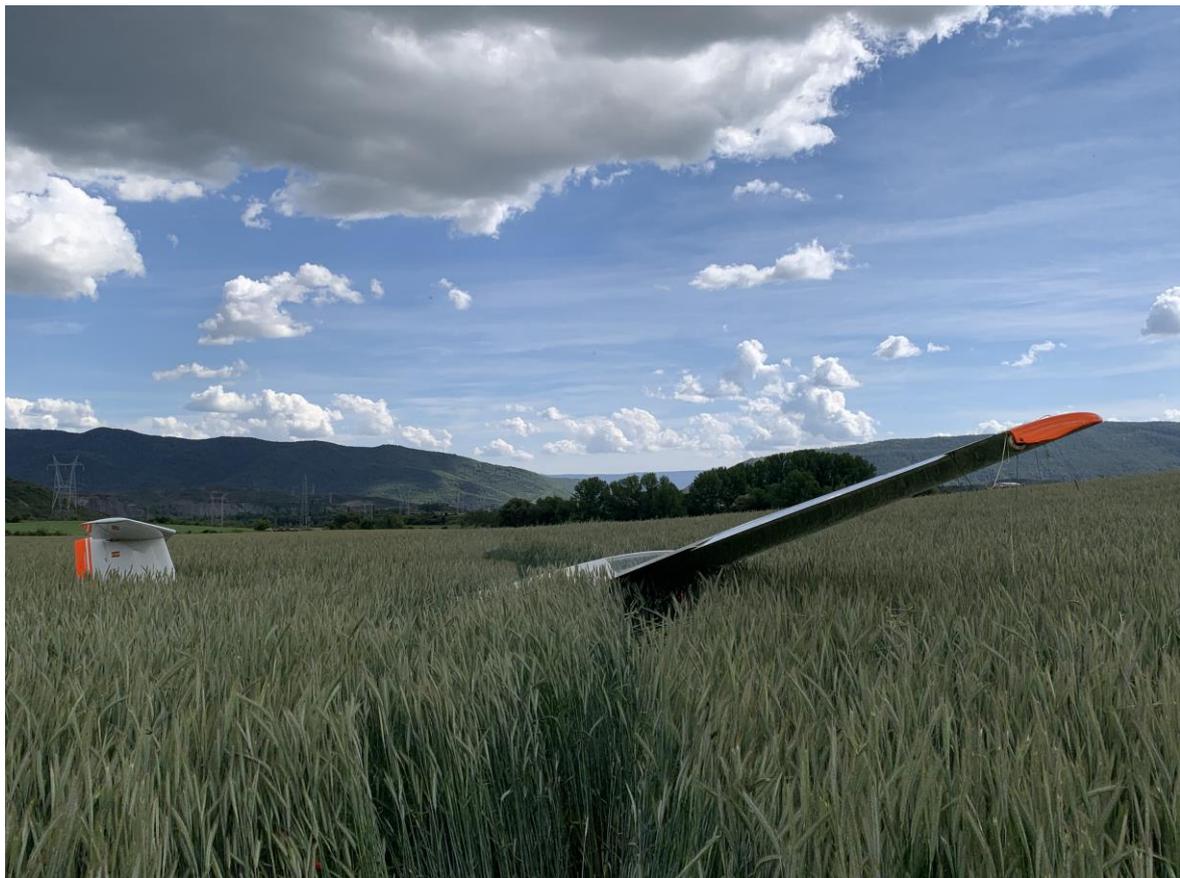
Fig. nº 1.- Situación final de la aeronave

La aeronave realizó un aterrizaje en un campo de cultivo, de tal manera que al contactar con el cereal existente se detuvo completamente tras realizar un viraje brusco a derechas.

La aeronave resultó sin daños.

Tal y como se puede observar en el vídeo, en la fecha del accidente, el cereal existente en el campo tenía una altura considerable, lo que propició que la aeronave en lugar de contactar primero con el tren de aterrizaje sobre el terreno, lo hiciese con la parte inferior de los planos sobre el cereal.

La aeronave contactó primero con la parte inferior del plano derecho sobre el cereal, girando bruscamente hacia ese lado.

La aeronave sufrió una deceleración brusca que la detuvo inmediatamente.

La causa del accidente fue la realización de un aterrizaje de emergencia fuera de campo en un terreno sembrado con cereal alto.
