CIAIAC

Informe técnico A-025/2021

Accidente ocurrido el día 13 de junio de 2021 a la aeronave Boeing 737-8AS, matrícula EI-EVE, en el aeropuerto de Málaga (Málaga, España)

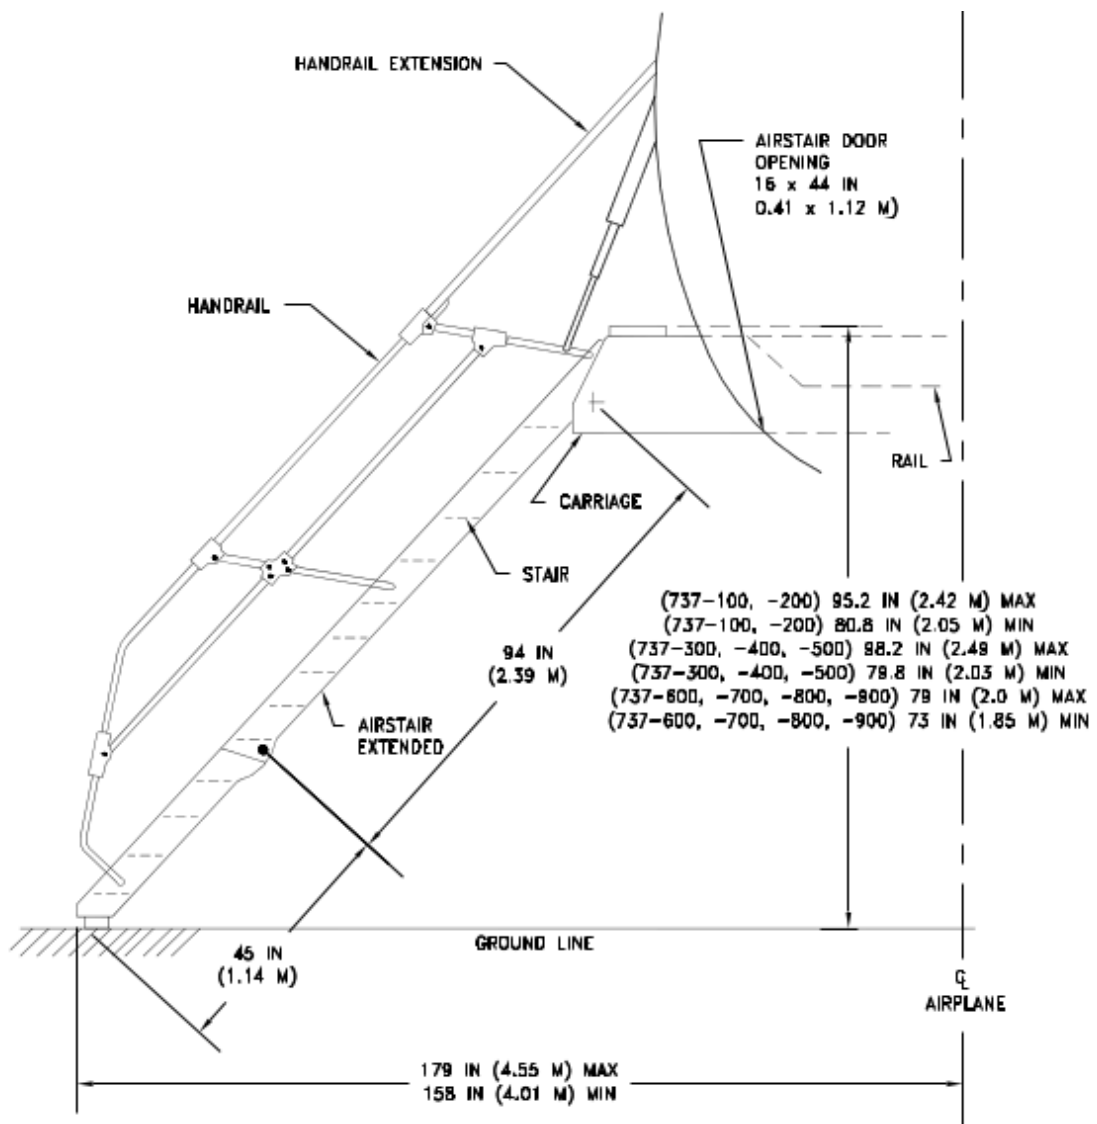
Ilustración 1: Dimensiones de las escaleras de las aeronaves Boeing 737

La siguiente figura, extraída del documento de Boeing "Airplane Characteristics for Airport Planning", muestra las dimensiones de las escaleras. La altura de las escaleras de los modelos 800 oscila entre 1,85 m, como mínimo, y 2 m, como máximo y la longitud de las mismas es de 3,53 m. Con lo cual, la pendiente varía entre un 69% y un 62% respectivamente. Por otro lado, la anchura es de unos 0,62 m.

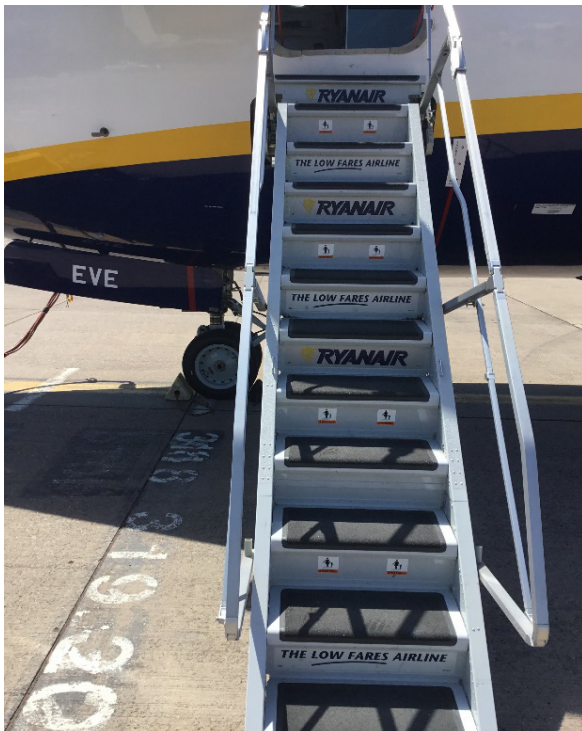
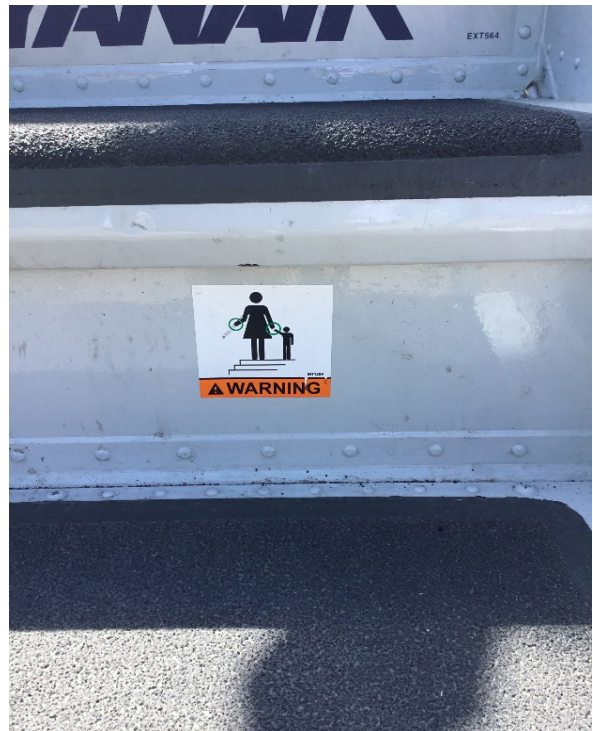
Ilustración 2: Escaleras de la aeronave Boeing 737- 8AS, con matrícula EI-EVE

3.- La aeronave involucrada en este suceso disponía de letreros de advertencia aconsejando llevar a los niños pequeños de la mano al subir o bajar la escalera de acuerdo con el *Boletín de Información de Aeronavegabilidad Especial (SAIB) NM-07-47*⁶, emitido por la FAA en septiembre del 2007. Se muestran dos fotografías de las escaleras de la aeronave involucrada en este suceso. En las mismas se aprecia este letrero de advertencia en las contrahuellas de los peldaños de la escalera.

Estos letreros de advertencia aconsejaban además sujetarse con la otra mano al pasamanos de la escalera.

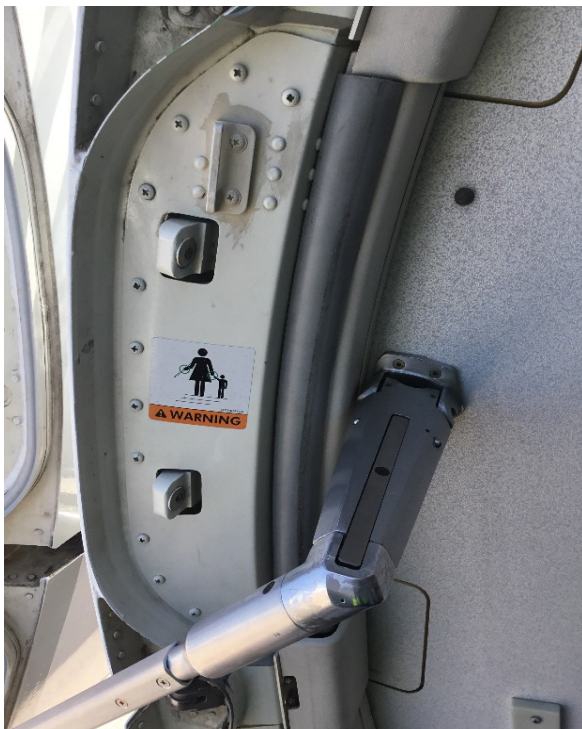
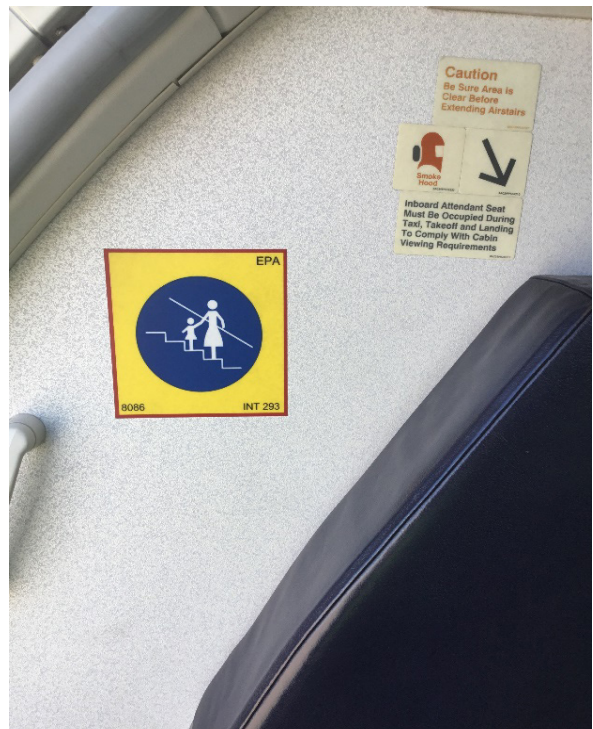
Ilustración 3: Marco de la puerta de la aeronave Boeing 737-8AS, matrícula EI-EVE

La aeronave también disponía de letreros de advertencia en los marcos de las puertas.

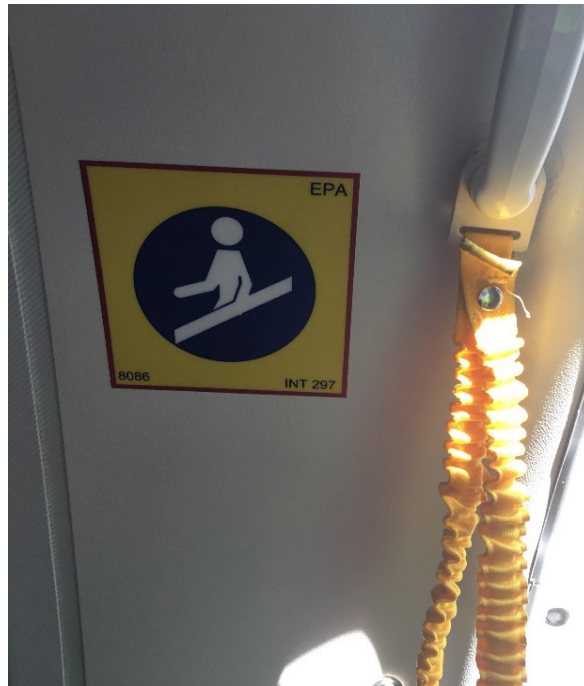
Ilustración 4: Marco de la puerta de la aeronave Boeing 737-8AS, matrícula EI-EVE

Además, había otro letrero de advertencia en el marco de la puerta aconsejando sujetarse con una mano al pasamanos lateral de las escaleras.
