# **INFORME TÉCNICO**

## **A-026/2023**

### **Accidente ocurrido el día 13 de septiembre de 2023 a la aeronave REIMS CESSNA F 172 E con matrícula EC-HRX, en el aeródromo de Casarrubios del Monte (Toledo, España)**

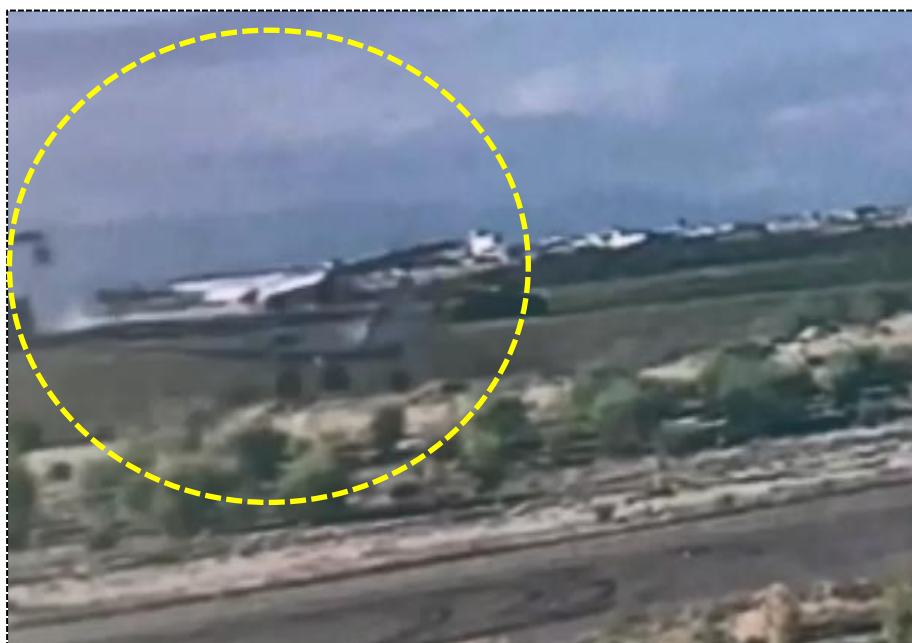
En la grabación de una de las cámaras del aeródromo se observa que llevaba los flaps desplegados completamente y que durante el aterrizaje la aeronave tocó en la pista aproximadamente 425 m después de donde comienza la zona asfaltada, lo que supone unos 125 m pasado el umbral de la cabecera 08, que está desplazado 300 m.

Figura 1. Fotografía del avión la pista antes de cruzar del umbral de la pista

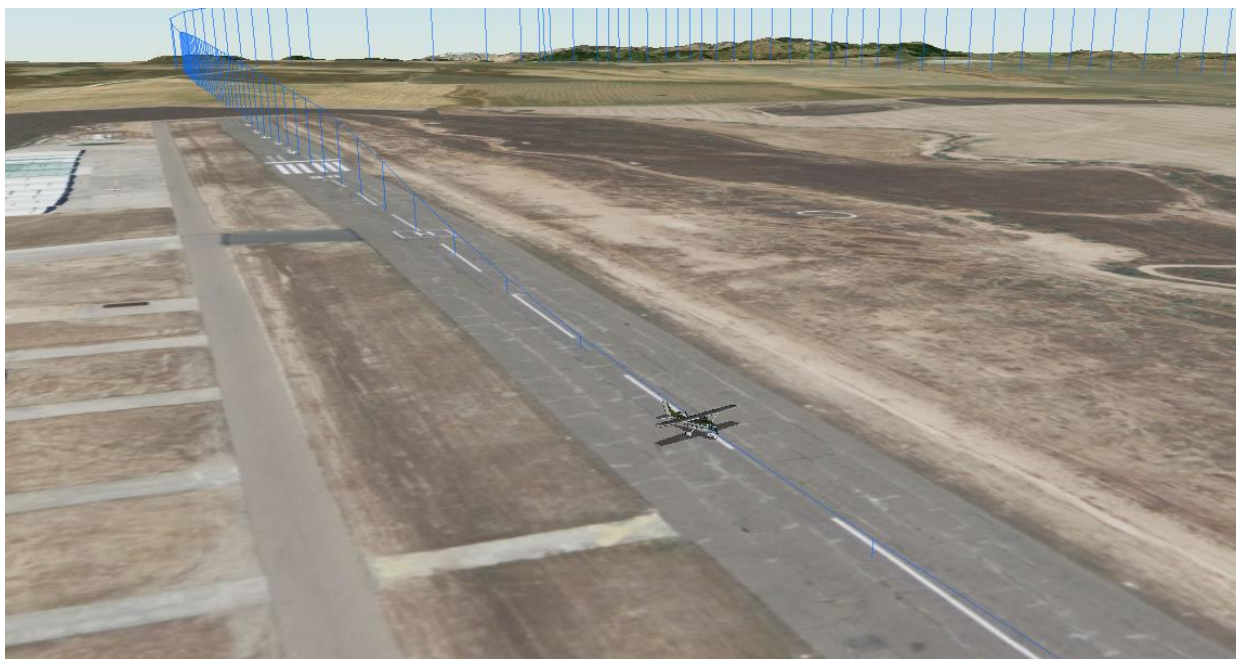
Las velocidades en el tramo final del aterrizaje, de acuerdo con lo que grabó el registro de flotas estaban por encima de los 80 kt.

El análisis del vídeo en el que se observa el aterrizaje permitió calcular que antes de tocar en el suelo, recorrió una distancia aproximada de 405 m en 10 s, por lo que su velocidad aproximada al sobrevolar la pista era 145,75 km/h, es decir 78,71 kt.

**Figura 4. Simulación de la toma sacada del registro de flotas y de la información RADAR**

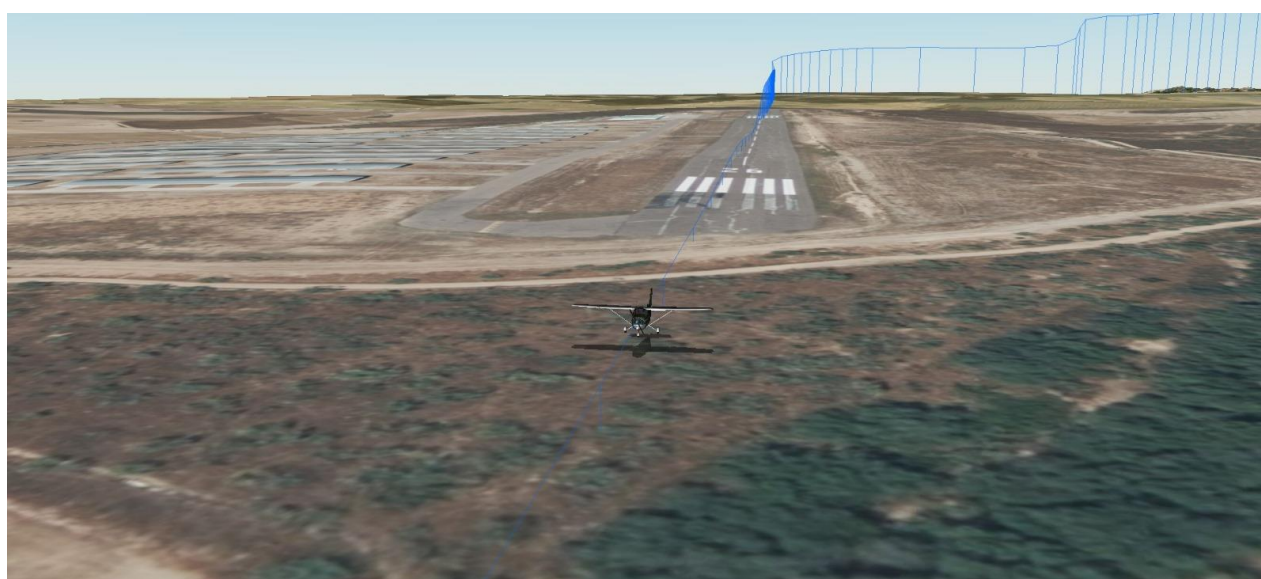
En las imágenes grabadas por la cámara se puede observar como el avión continuó rodando por la zona de tierra una vez rebasado el final de la pista 08 y al llegar al borde del citado terraplén, no cayó rodando por el mismo, sino que se elevó muy ligeramente, para a continuación desplomarse, es decir, caer por falta de sustentación, pero llevando algo de velocidad.

**Figura 5. Simulación de los últimos instantes de vuelo**

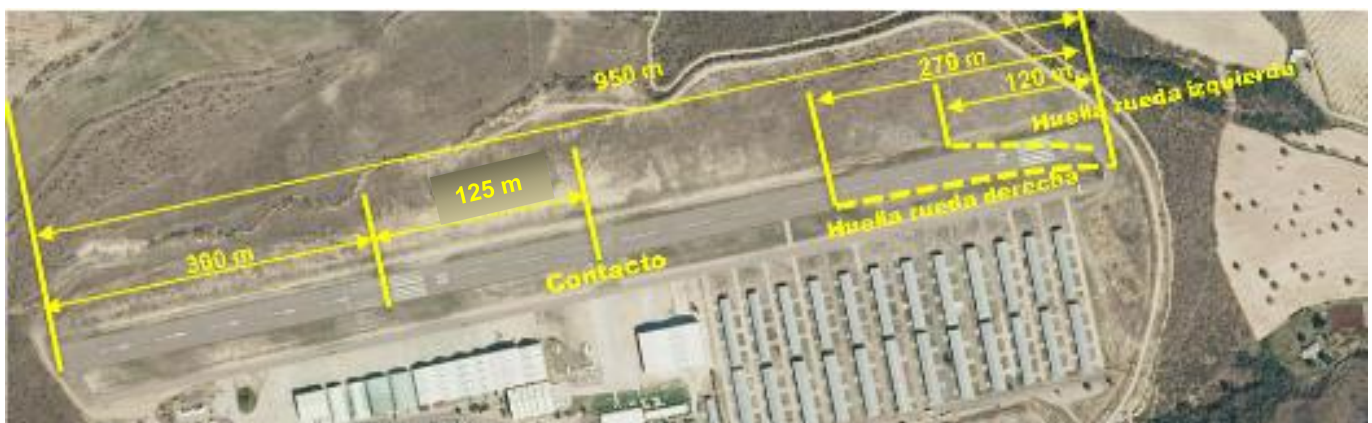
El avión tocó la pista al aterrizar, 125 m después del umbral, que está desplazado 300 m y durante el rodaje posterior por el asfalto, las dos ruedas del tren principal dejaron sendas marcas de frenada con diferente longitud y finalmente se salió por el final.

La huella que dejó la rueda derecha se extendía desde 270 m, antes del final de pista y se prolongaba 15 m más por la tierra, hasta el borde del terraplén. Por el contrario, la huella dejada por la rueda izquierda empezaba a 120 m del final de pista e igualmente llegaba hasta el borde del terraplén.

A una distancia de 80 m del final de la pista las marcas dejaban de ser paralelas, lo que indicaría que el avión empezó a derrapar.

Figura 6. Croquis de las distancias recorridas en el aterrizaje

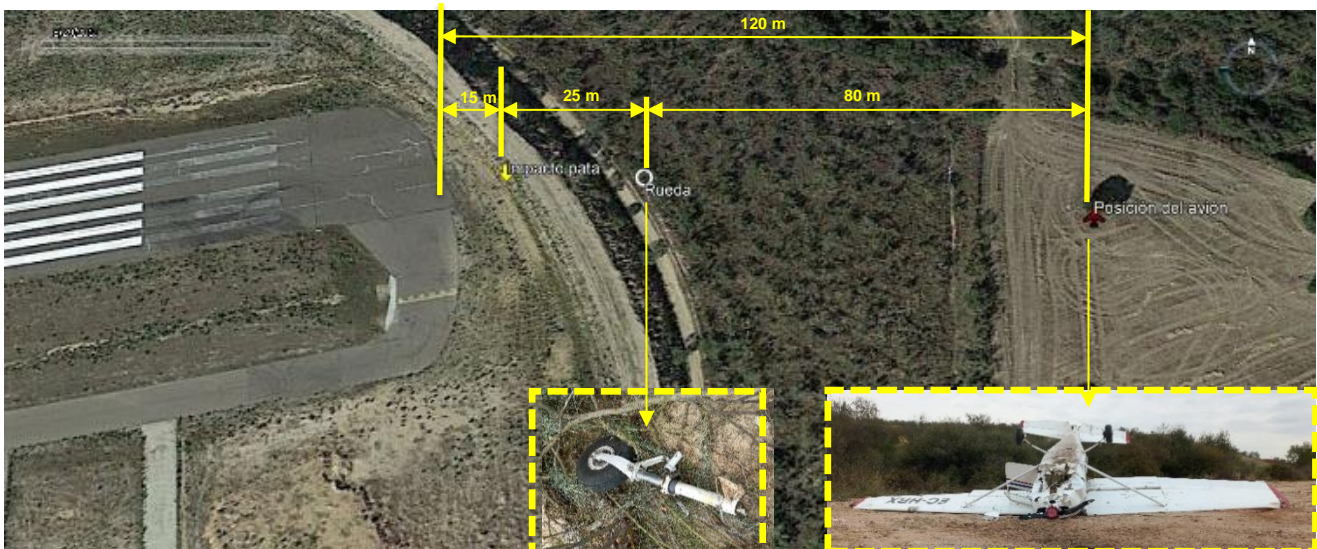
El avión impactó contra el terreno con la parte delantera y deslizó 10 m apoyado en el cono de la hélice y en las puntas de los planos, hasta que se detuvo y volcó, quedando en el punto de coordenadas  $40^{\circ} 14' 8,11'' N - 4^{\circ} 1' 15,8'' O$ , a 120 m en línea recta del final de la zona asfaltada.

La rueda delantera se encontraba a 25 m del lugar donde impactó la pata y a 80 m del lugar donde cayó el avión, en el punto de coordenadas  $40^{\circ} 14' 8,41'' N - 1' 12,13'' O$ .

La aeronave quedó en posición invertida con el eje longitudinal orientado a  $225^{\circ}$ .

**Figura 7. Croquis de situación de los restos**

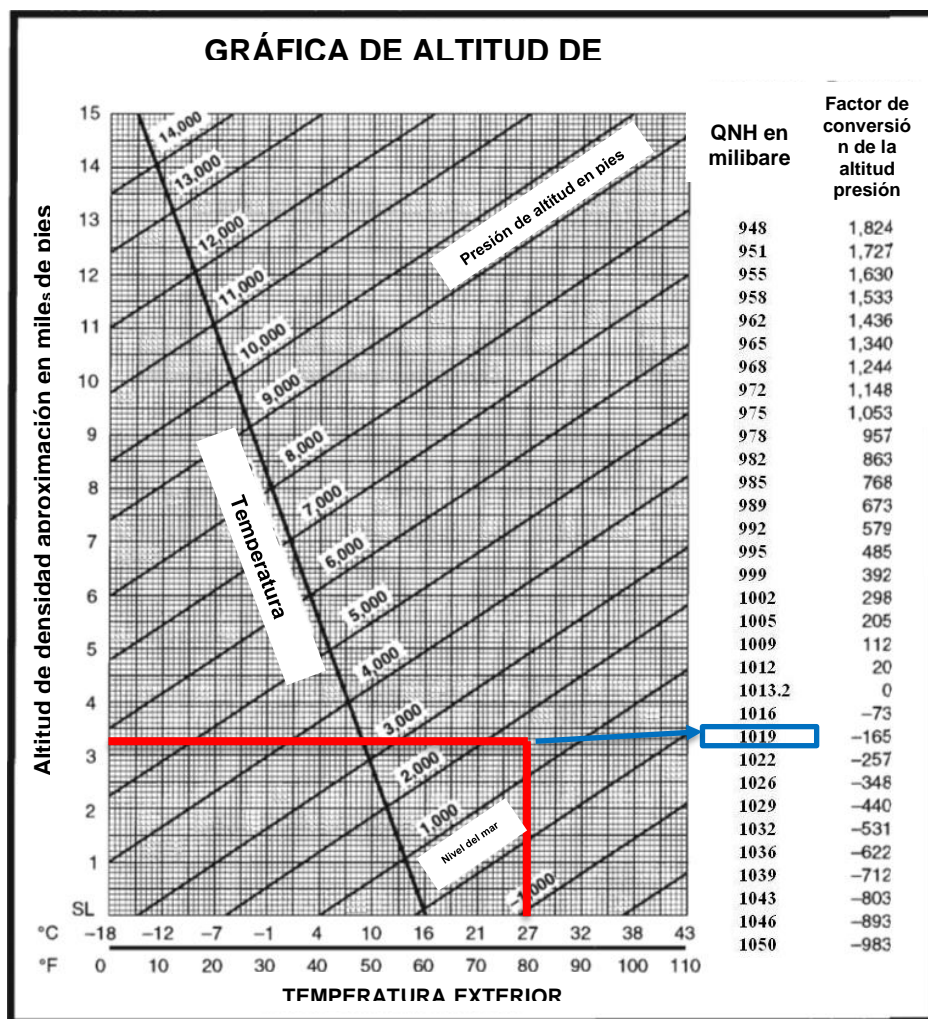
Se calcularon las prestaciones de la aeronave teniendo en cuenta las condiciones meteorológicas que había en el cercano aeropuerto de Cuatro Vientos, que 27°C de temperatura, la velocidad del viento 2 kt y la presión era 1018 hPa , que aplicando el factor de conversión y extrapolando, de acuerdo con la tabla es 1.916 mb (2050 -134).

De la tabla de la derecha obtenemos que la altitud de densidad era aproximadamente 3.800 ft.

**Figura 8. Cálculo de la altitud de densidad**
