CIAIAC

Informe técnico A-028/2020

Accidente ocurrido el día
23 de julio de 2020, a la aeronave
PC-28 CRUISER, matrícula
EC-NAO, operada por FLYBAI, S.L.,
en el aeropuerto de Valladolid
(Villanubla-Valladolid, España)

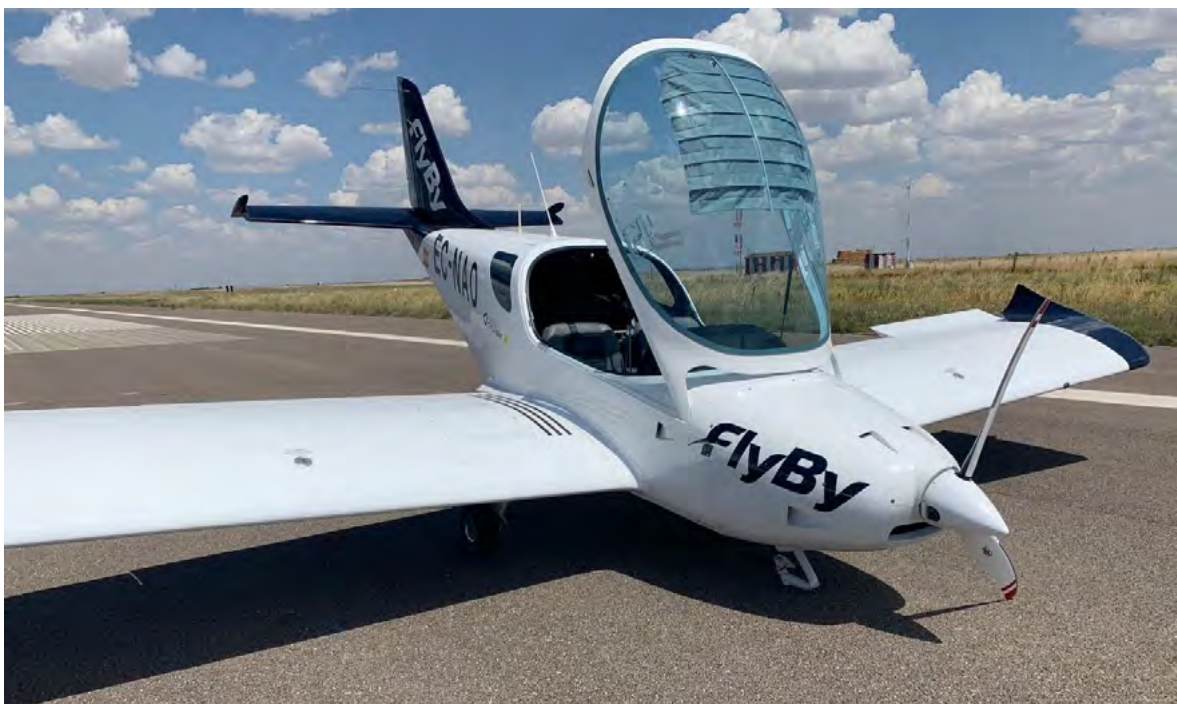
Fotografía 1. Aeronave en el lugar del suceso

La aeronave se desplazó sobre la pata de morro deformada hasta su total detención, un poco antes de las señalizaciones PAPI.

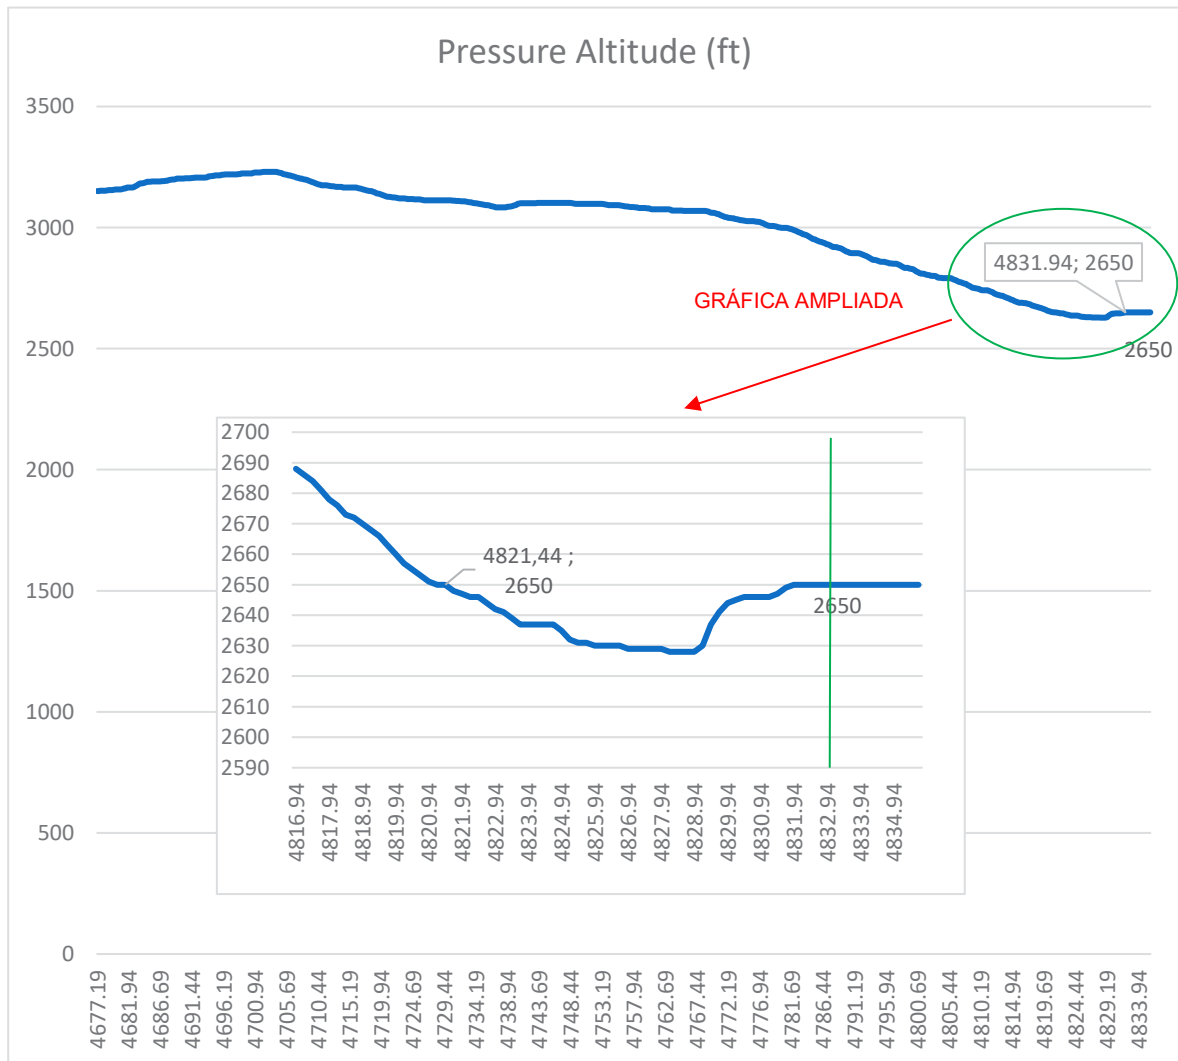
Gráfica 1. Datos de altitud durante la toma de contacto con la pista y detalle ampliado

- La aceleración vertical tuvo sus valores máximo y mínimo en 3.1 g y 0.2 g en los instantes 13:31:28 y 13:31:31 UTC. Como referencia, el límite máximo positivo del factor de carga con flaps extendidos para este tipo de aeronave es de 2 g, y el límite máximo negativo de 0 g. Desde el instante 13:31:28 UTC (4825.44) hasta el 13:31:32 UTC (4829.38), se registró la alerta "GEES", que se muestra cuando el medidor de "g" se encuentra en el rango amarillo del indicador, es decir, se encuentra entre los valores -0,5 y 3 g.

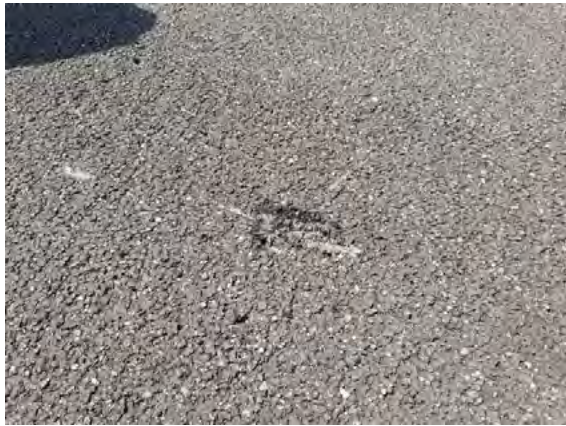
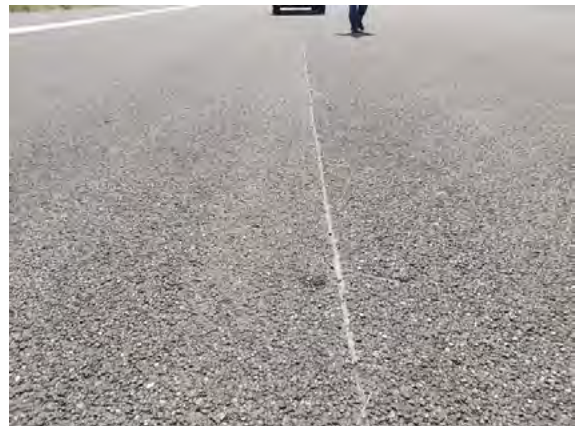
La aeronave dejó una huella redondeada sobre la pista 23 de LEVD, de unos 20 cm de diámetro y otra huella lineal continua de más de 20 m de longitud, hasta el punto en el que quedó detenida la aeronave.

Fotografías 4. Huellas en la pista

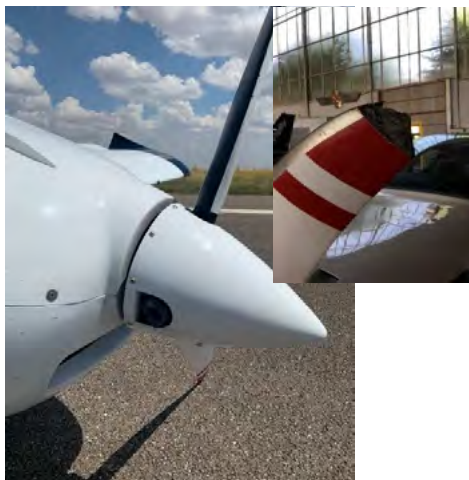
Fotografía 5. Daños en hélice

- Hélice: una de las palas desprendida desde el encastre, y las otras dos dañadas en las puntas de pala.
- Conjunto de tren de morro: destruido con desprendimiento de horquilla y rueda de morro.
- Zona inferior del fuselaje: deformada en las zonas de anclaje del tren de aterrizaje principal y de morro.
- Colectores de escape dañados.
- Refuerzo del asiento trasero deformado y aleta inferior de anclaje en cola erosionada con pérdida de material.

Los daños producidos en la hélice, el tren de morro y la parte inferior del fuselaje son coherentes con el impacto del morro de la aeronave contra la pista, al precipitarse sobre ella tras desprenderse la horquilla de la rueda y doblarse la pata de la rueda en el sentido de la marcha.

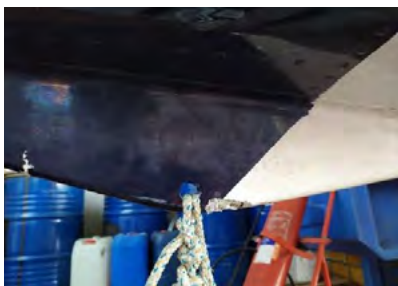
Fotografía 6. Daños en anclaje de cola

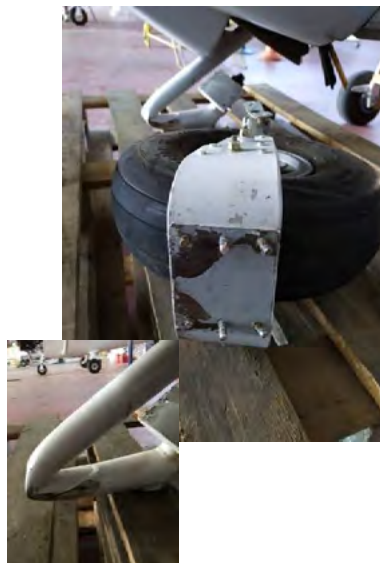
Fotografía 7. Daños en tren de morro y Fotografía 8. Detalle foto de la izquierda: daños en lateral de la pata de morro

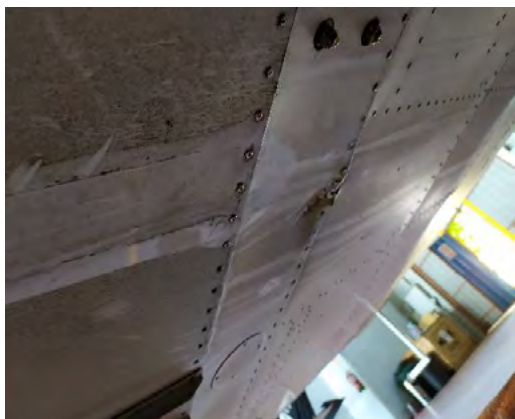
Fotografía 9. Daños en zona inferior del fuselaje

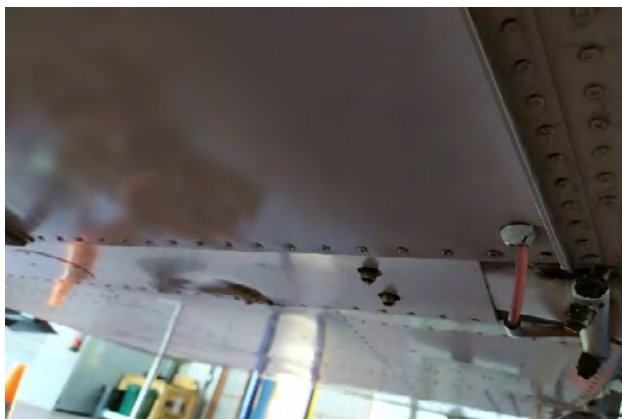
Fotografía 10. Daños en refuerzo de tren principal

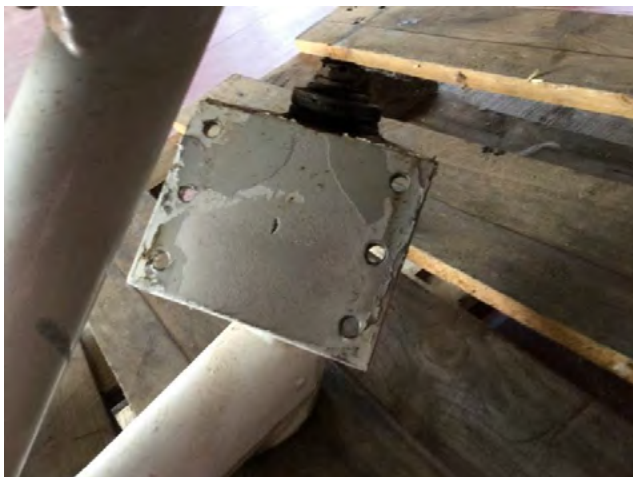
Fotografía 11. Placa de sujeción de la horquilla del tren de morro

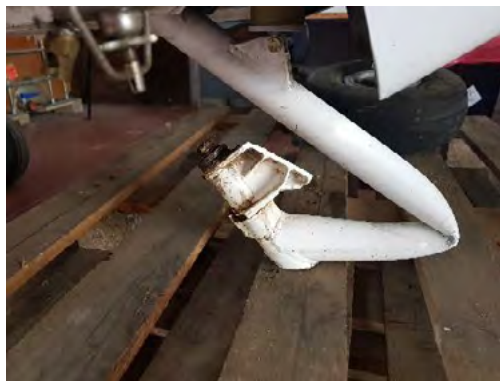
Fotografía 12. Pata de morro doblada

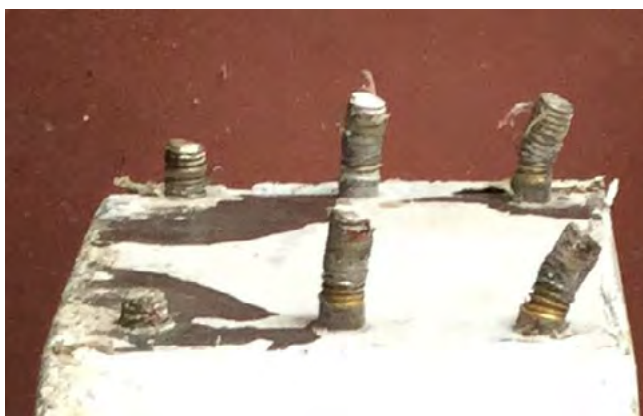
Fotografía 13. Tornillos de anclaje de la horquilla a la pata del tren de morro después del suceso

Los tornillos de sujeción de la horquilla de la rueda y la pata de morro se encontraban doblados en el sentido del impacto del morro con la pista, pero no se apreciaban posibles desperfectos o daños imputables a su estado anterior al suceso. Todas las tuercas y arandelas de sujeción se desprendieron como consecuencia del impacto.

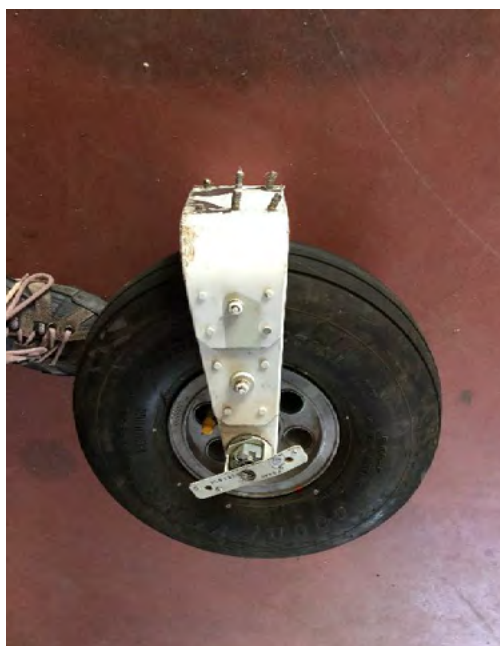
Fotografía 14. Horquilla y rueda del tren de aterrizaje de morro

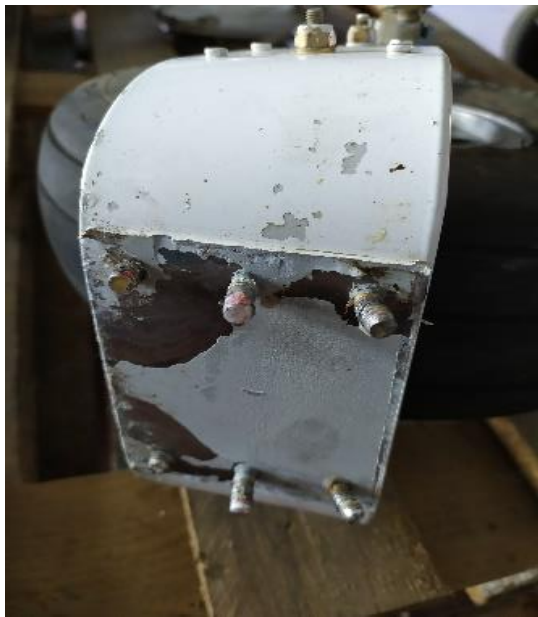
Fotografía 15. Zona de anclaje de la horquilla y la pata del tren de morro

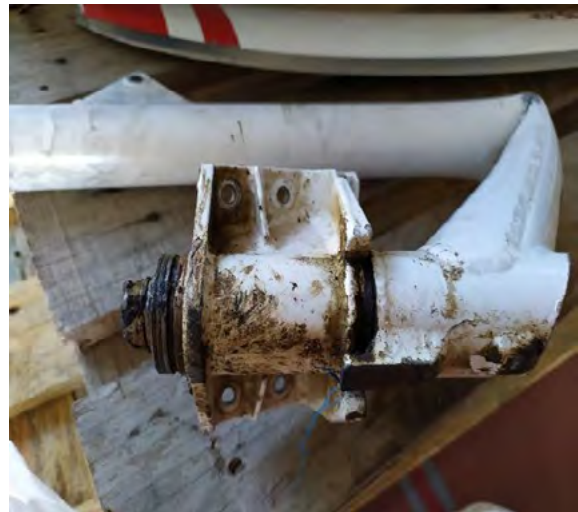
Fotografía 16. Zona inferior de la pata del tren de morro arrastrada por la pista
