Informe técnico

A-028/2022

Accidente ocurrido el día 29 de mayo de 2022,
a la aeronave SCHLEICHER ASH 25,
matrícula F-CHAT, de operación privada, en el
aeródromo de Fuentemilanos
(Segovia, España)

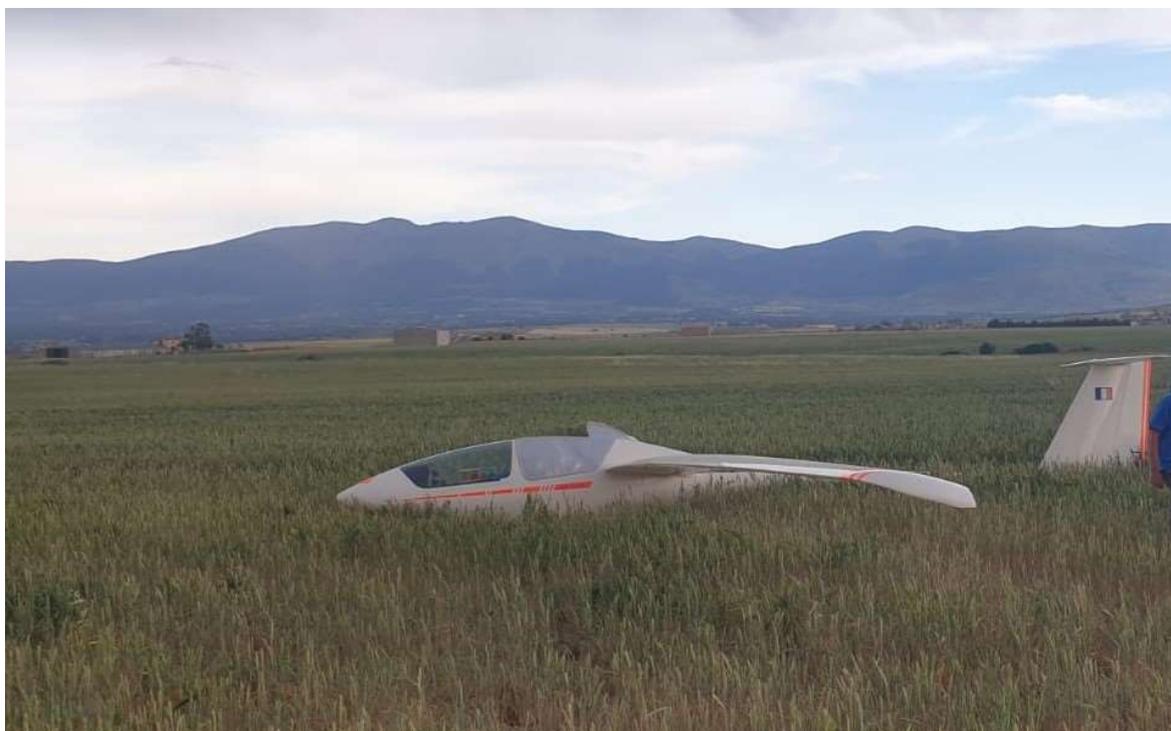
Fotografía 1. Planeador ASH 25 matrícula F-CHAT en el lugar del suceso

La aeronave sufrió daños importantes con la rotura del plexiglás de la cabina trasera produciendo lesiones leves al pasajero.

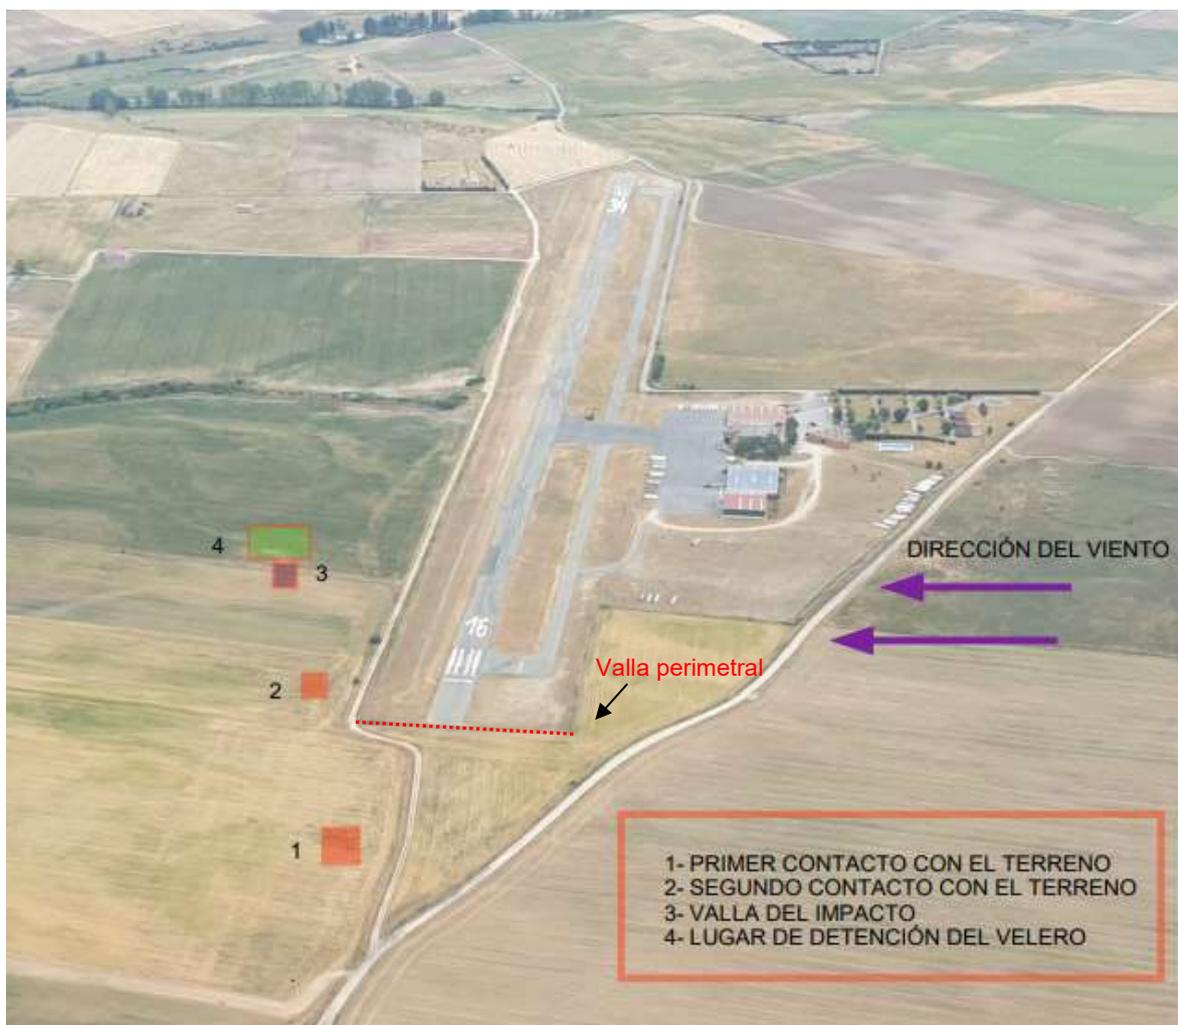
Según la información del piloto, cuando se disponía a aterrizar, un fuerte descenso y viento cruzado desde la derecha, con alta turbulencia le impidieron llegar a la cabecera de la pista. Justo antes de llegar a la pista, el velero tocó el terreno y volvió a irse al aire según se muestra en la fotografía 5, posición 1.

Fotografía 5. Trayectoria del aterrizaje en el aeródromo de LEFM

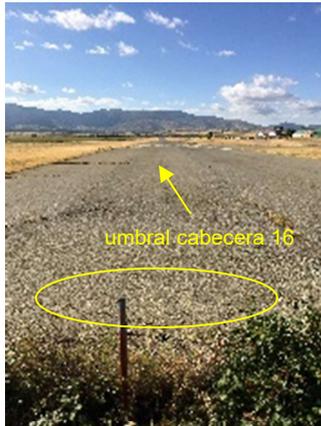
Según el piloto la aeronave se levantó entre 1,5 y 2 m con una velocidad de unos 90 km/h, por lo que vio claramente que no alcanzaría la pista y no podría evitar la valla perimetral del aeródromo que tenía delante según se aprecia en la fotografía 6 de 1,5 m de altura aproximadamente.

Fotografía 6. Valla perimetral pista 16-34

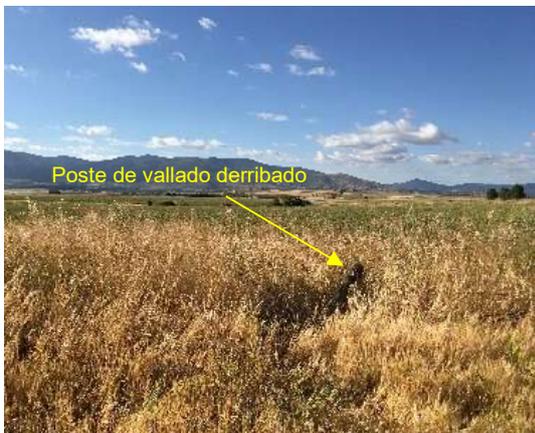
Tras contactar con el terreno, frenó recorriendo unos 30 m impactando contra un pequeño talud que en su parte superior tenía un vallado de alambre de espino (fotografías 7 y 8). Tras derribar el vallado continuó desplazándose unos 15 m hasta la total detención de la aeronave.

Fotografía 7. Poste de vallado derribado

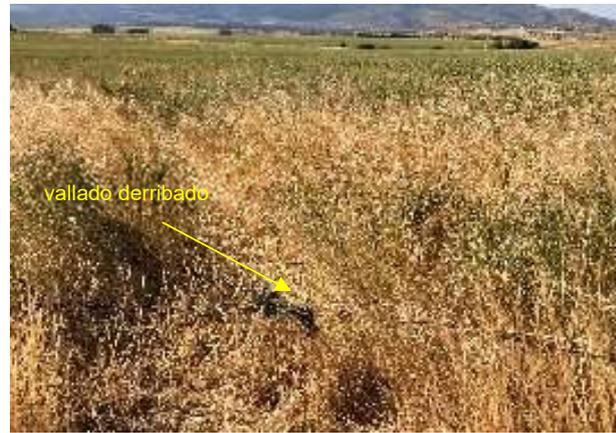
Fotografía 8. Valla de alambre de espino derribado

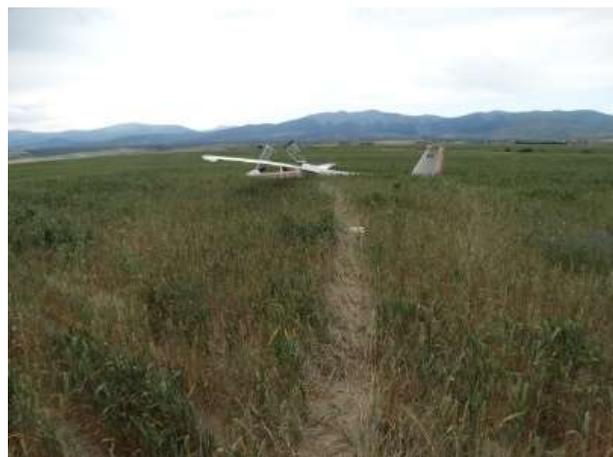
Fotografía 9. Huellas en el terreno en el lugar de detención de la aeronave

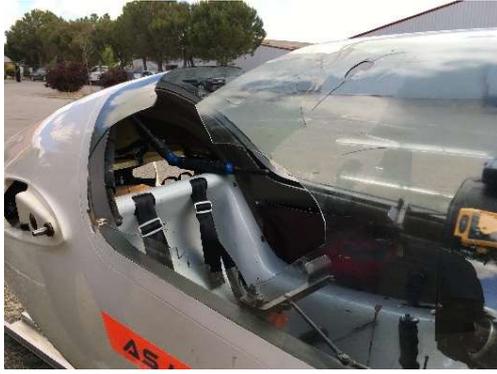
- Cabina delantera: cubierta de plexiglás con arañazos longitudinales en la dirección de la marcha, en zona superior.
- Cabina trasera: cubierta de plexiglás rota con pérdida de material.
- Tren principal de aterrizaje: colapso de patas de tren y compuertas dañadas.
- Plano izquierdo: arañazos y delaminaciones en el primer tramo del ala y en la zona exterior.
- Plano derecho: arañazos y delaminaciones en el primer tramo del ala.

Fotografía 10. Cabina trasera

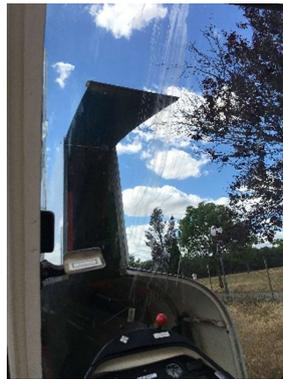
Fotografía 11. Cabina delantera

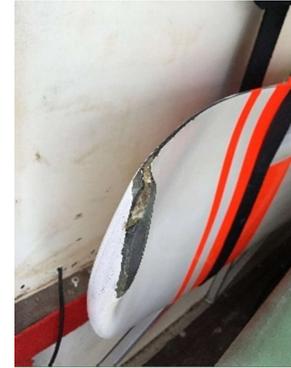
Fotografía 12. Punta de ala derecha

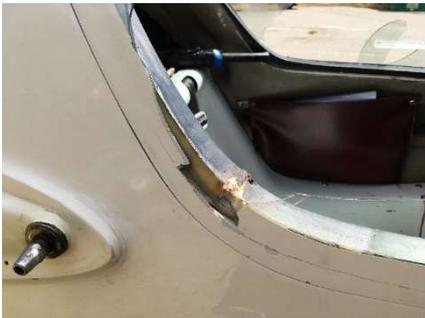
Fotografía 13. Daño en lateral de cabina trasera

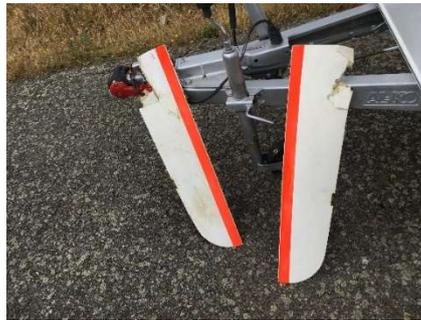
Fotografía 14. Compuertas de tren principal

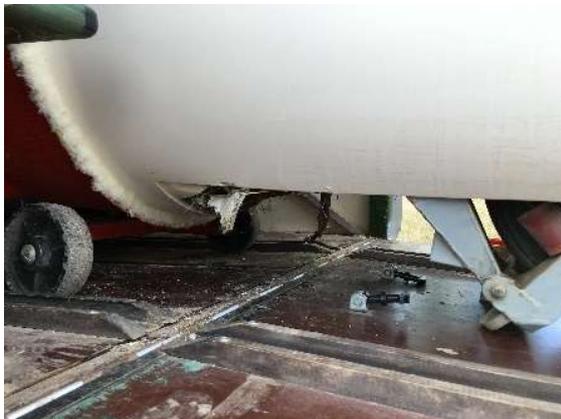
Fotografía 16. Daños en tren principal

Además, favorecido por el viento cruzado, la aeronave se desvió sin dificultad hacia la izquierda de la pista, rebotando contra el terreno por sus propias irregularidades, con el colapso del tren principal de aterrizaje, deslizándose hasta impactar con la valla de alambre de espino que, según las huellas sobre las carlingas, rozó arañando la del piloto en primer lugar y se tensó a continuación sobre la cubierta trasera, provocando su rotura y con ello las lesiones del pasajero.

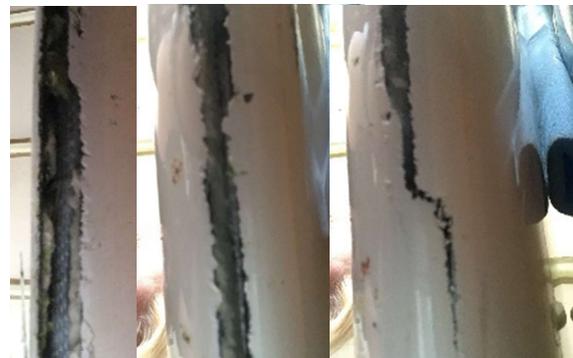
Fotografía 17. Delaminaciones de borde de ataque

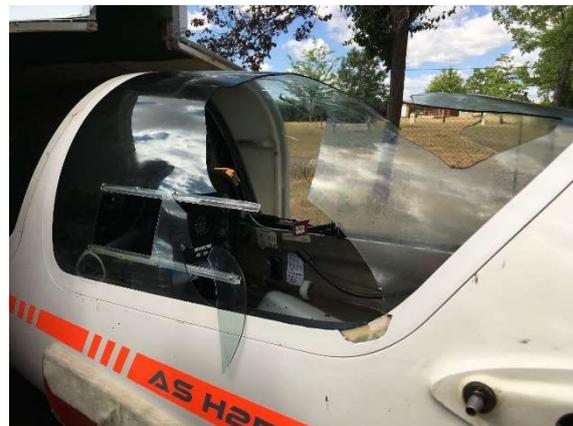
Sin embargo, la cabina trasera en la que viajaba el pasajero, aunque mantuvo su estructura y tanto el asiento como el sistema de retención cumplieron sus funciones, la cubierta de plexiglás se rompió en varias zonas, al tensarse el alambre de espino de la valla sobre la carlinga, hasta romperse a su vez, causando heridas al acompañante.

Fotografía 18. Rotura de cubierta de cabina trasera
