Informe técnico A-030/2019

Accidente ocurrido el día 10 de julio de 2019, a la aeronave Tecnam P2002-JF, matrícula EC-MLJ, en el aeropuerto de Sabadell (Barcelona)

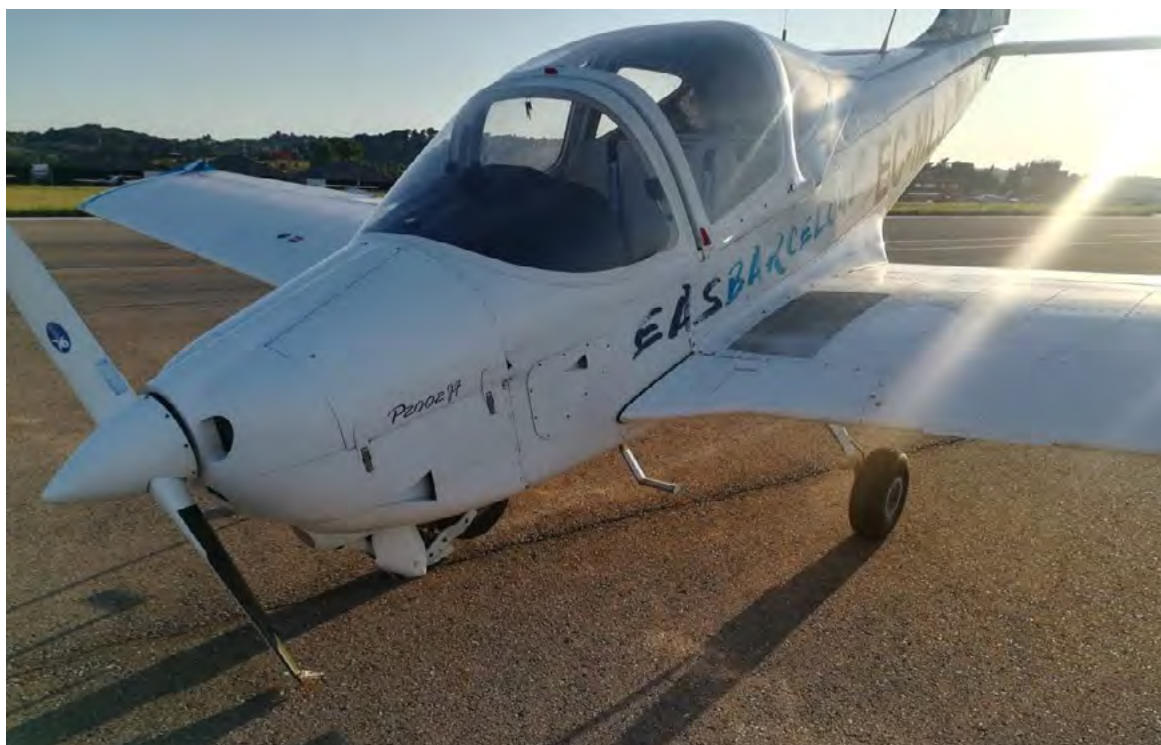
La aeronave sufrió daños importantes en la pata del tren de morro, ambas palas de la hélice y en el motor.

Fig. 2: Aeronave tras el accidente.

La aeronave aterrizó por la pista 13, manteniéndose en el lado izquierdo de la misma. La hélice golpeó la pista dejando marcas. Dichas marcas terminaban a la altura de la salida de pista S2. A partir de esta zona la aeronave se arrastró apoyada sobre el carenado de la pata de morro hasta quedar completamente detenida en el lateral izquierdo de la pista.
