Informe técnico A-031/2021

Accidente ocurrido el día 11 de julio de 2021, al helicóptero Bell412, matrícula EC-MTS, operado por Rotorsun, en Ejea los Caballeros (Zaragoza-España)

Aeronave: Bell Helicopters Textrom Bell412, EC-MTS

Lugar del incidente: Ejea de los Caballeros (Zaragoza-España)

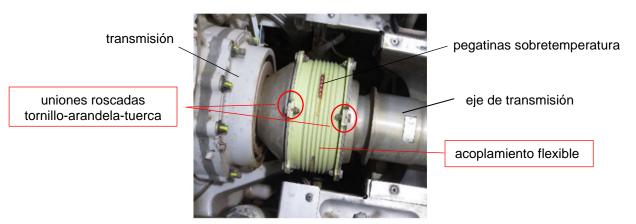
Figura 3. Acoplamiento flexible del eje de transmisión principal

En el accidente del helicóptero EC-MTS el acoplamiento flexible de unión del eje de transmisión principal con la caja de engranajes se encontró desconectado y las 6 uniones roscadas de ese flanco desprendidas.

El fabricante Bell establece un mantenimiento del eje de transmisión de potencia cada 600 h o 12 meses, y así estaba incluido en el programa de mantenimiento aprobado por AESA. Para realizar este mantenimiento, el Manual de Mantenimiento (BHT-412-MM) requiere el desmontaje del eje, para lo cual deben quitarse las 24 uniones roscadas tornillo-arandela-tuerca que se mencionaban en el apartado 1.6.2 (figura 3).

Las instrucciones de mantenimiento incluidas en el Manual de Mantenimiento (BHT-412-MM) solo especifican el valor de torque de 70-90 in-lbs (7.91-10.16 Nm) para esta unión, pero no contiene ningún aviso que indique qué comprobaciones hay que realizar para poder reutilizar los elementos de la unión roscada que se desmontan. Es decir, según el Manual de Mantenimiento tornillos, tuercas y arandelas se reutilizarían de forma indefinida salvo que se detecte algún defecto, sin incluir ninguna mención a la comprobación del tare torque.

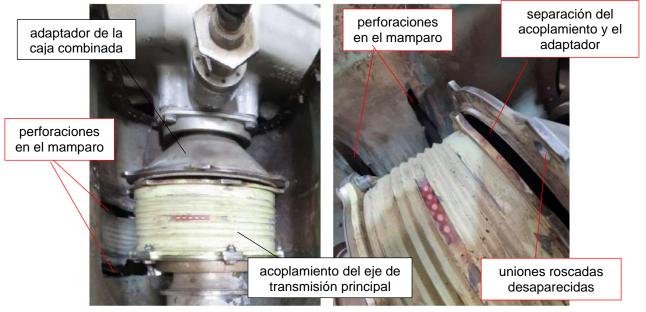
Figura 8. Separación del acoplamiento del eje con la caja de engranajes

- En el mamparo cortafuegos, donde se encontraba apoyado el eje, se encontraron dos perforaciones paralelas producidas por los flancos del acoplamiento del eje una vez desconectado. Estas perforaciones se situaban encima del motor 2. En el lado del motor 1, existían dos marcas de rozamiento paralelas similares pero que no habían llegado a producir perforación.

- Las perforaciones habían llegado a alcanzar la tobera de escape del motor 2.
- Comprobación de giro libre y sin rozamientos del eje de transmisión de potencia.

Tras la ruptura de todos los elementos de unión, el eje se separó del adaptador. Las marcas escasas y recientes en las superficies de contacto y las perforaciones del mamparo cortafuegos confirman movimientos circulares tras la desconexión debido al giro de ambos ejes: la caja que seguía girando a 6600 rpm y el eje por inercia. Todos estos daños fueron producidos a posteriori, durante el desplome del helicóptero, no existiendo ninguna evidencia de daños previos a la desconexión.

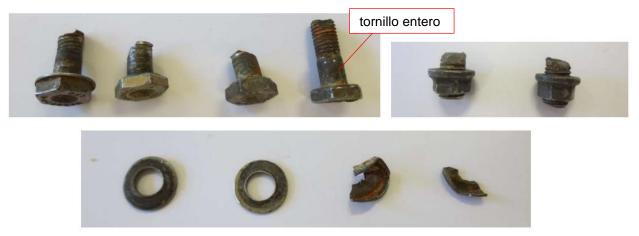
Figura 9. Tornillos, tuercas y arandelas recuperadas

Los tres fragmentos de tornillo que incluían la cabeza tenían también la zona no roscada (grip). Las cabezas tenían grabado "NAS6604-4 LFC". Las superficies de fractura fueron examinadas con estereomicroscopio y con microscopio electrónico de barrido (SEM) y se confirmó rotura por sobrecarga en las superficies de fractura. Respecto a las especificaciones de material y dureza, los tres fragmentos cumplían las especificaciones del estándar NAS6604, pero los diámetros de las zonas no roscadas en algunos puntos eran inferiores al mínimo de diseño. Las zonas no roscadas del tornillo presentaban marcas de desgaste y rozamiento.

Las dos tuercas que se mantenían enroscadas en los fragmentos de los tornillos tenían grabado "90-132", lo que indica que cumplían con el boletín de servicio del fabricante ASB412-14-160 y con la directiva EASA AD2014-0118. Las superficies de fractura de los tornillos fueron examinadas con estereomicroscopio y microscopio electrónico de barrido, confirmando también roturas por sobrecarga. Se confirmó además que estos fragmentos completaban dos de los tres tornillos de los que se habían encontrado la parte de la cabeza.

Además de la pérdida completa de una de las uniones, el resto de las uniones se encontraban en un estado degradado de funcionamiento, siendo la combinación de estas dos circunstancias la que generó el fallo completo de la transmisión. Se evidenciaron marcas de ovalización, erosión y abrasión extensiva en todos los elementos recuperados que, por ejemplo, en la zona no roscada de los tornillos, había llegado a producir una disminución de la sección por debajo de la especificación. En estas condiciones, el par de apriete de las uniones se ve afectado y se pierde la capacidad para mantener solidarios los elementos.

En este contexto, cuando la primera unión perdió su integridad, el resto de uniones que ya estaban deterioradas, empezaron a estar sometidas a mayores cargas que las de diseño, acelerando el proceso de deterioro. La pérdida de integridad de las uniones remanentes fue aumentando hasta que en la fase final las uniones rompieron por sobrecarga. Respecto a las dos uniones que no fueron recuperadas se desconoce su mecanismo de rotura, pudiendo estar en cualquiera de los dos grupos.

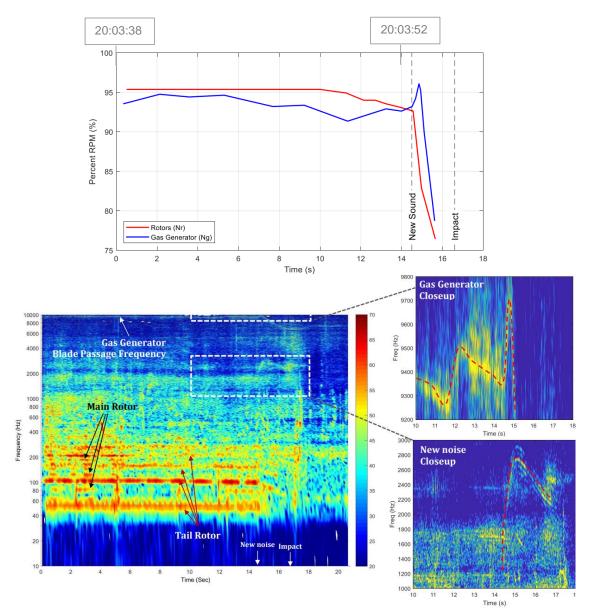
Figura 10. Análisis acústico del vuelo entre las 20:03:38 y las 20:03:54

- Las revoluciones del rotor principal NR (y asociado a él del rotor de cola) y de N1 (en la figura 10 se indican como N_G) se mantuvieron, de forma constante, en el entorno del 95% durante casi toda la maniobra, hasta las 20:03:52. Las revoluciones N1 de ambos motores se mantuvieron iguales. La velocidad de giro de la turbina de potencia N2 no pudo ser identificada en el video.
- En la última mitad del segundo 20:03:52 aparece un sonido de alta amplitud, no relacionado con ningún componente bajo condiciones normales de operación. Este sonido aumenta rápidamente en frecuencia para después reducirse y su aparición coincide con el descenso a 690 fpm del helicóptero hasta impactar con el agua.
- Tras la aparición del sonido, en cuestión de un segundo las NR decrecen de forma instantánea y las N1 de ambos motores sufren un incremento puntual para decrecer drásticamente.

La figura 10 muestra los resultados del análisis acústico. Se han incluido gráficas con las velocidades de rotación porcentuales del rotor principal y las turbinas del compresor y otras con las frecuencias. Las referencias temporales de las gráficas se han marcado respeto al inicio del video tomado desde la zona sur del pantano.

Si bien no ha sido posible determinar el tiempo de degradación, lo que se ha podido confirmar es que la rotura por sobrecarga de las uniones recuperada se produjo de forma instantánea y conjunta a las 20:03:52 produciendo la separación completa del eje.

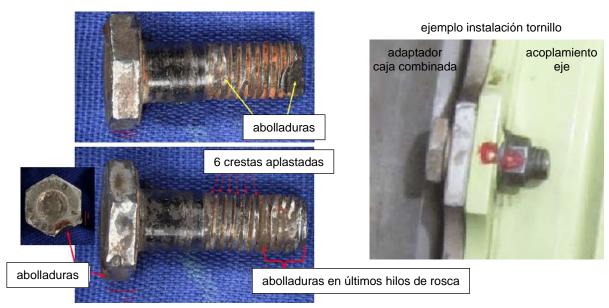
Figura 12. Tornillo entero y ejemplo de zonas de contacto

- Aplastamiento de las 6 primeras crestas de los hilos de rosca, correspondientes a la zona de paso del tornillo por el acoplamiento del eje de transmisión principal.
- Rozamiento y desgaste en la zona no roscada del tornillo, correspondiente a la zona de paso del tornillo por el adaptador de la caja de engranajes.
- Los hilos de rosca últimos no muestran aplastamiento ni cizalladura en sus crestas, aunque sí marcas de contacto (las abolladuras que se mencionaban al inicio).

Estos daños confirmaron que la unión roscada a la que había pertenecido no había tenido instalado ningún contrapeso para el equilibrado del eje.

La desconexión tuvo su origen en, al menos, una de las seis uniones roscadas. Esta unión corresponde a la del tornillo que se encontró entero sin tuerca ni arandela instalada. Los daños que presentaba este tornillo han permitido confirmar que:

- El tornillo estuvo instalado en uno de los alojamientos.
- En un momento dado se salió del alojamiento y, cuando esto ocurrió, la tuerca no estaba instalada. Para llegar a esta situación se valoran tres opciones:
 - a) Que la tuerca no hubiese sido instalada la última vez que se realizó mantenimiento al eje, es decir, 8 meses y 67 horas antes.
 - b) Que la tuerca se hubiese instalado, pero se desenroscase por pérdida del par de apriete.
 - c) Que la tuerca se hubiese instalado, pero se hubiese fracturado.
