# CIAIAC

## Informe técnico A-032/2019

Accidente ocurrido el día  
19 de julio de 2019,  
a la aeronave Piper PA-28-140,  
matrícula EC-GDC, en  
Villarrubia de Santiago (Toledo)

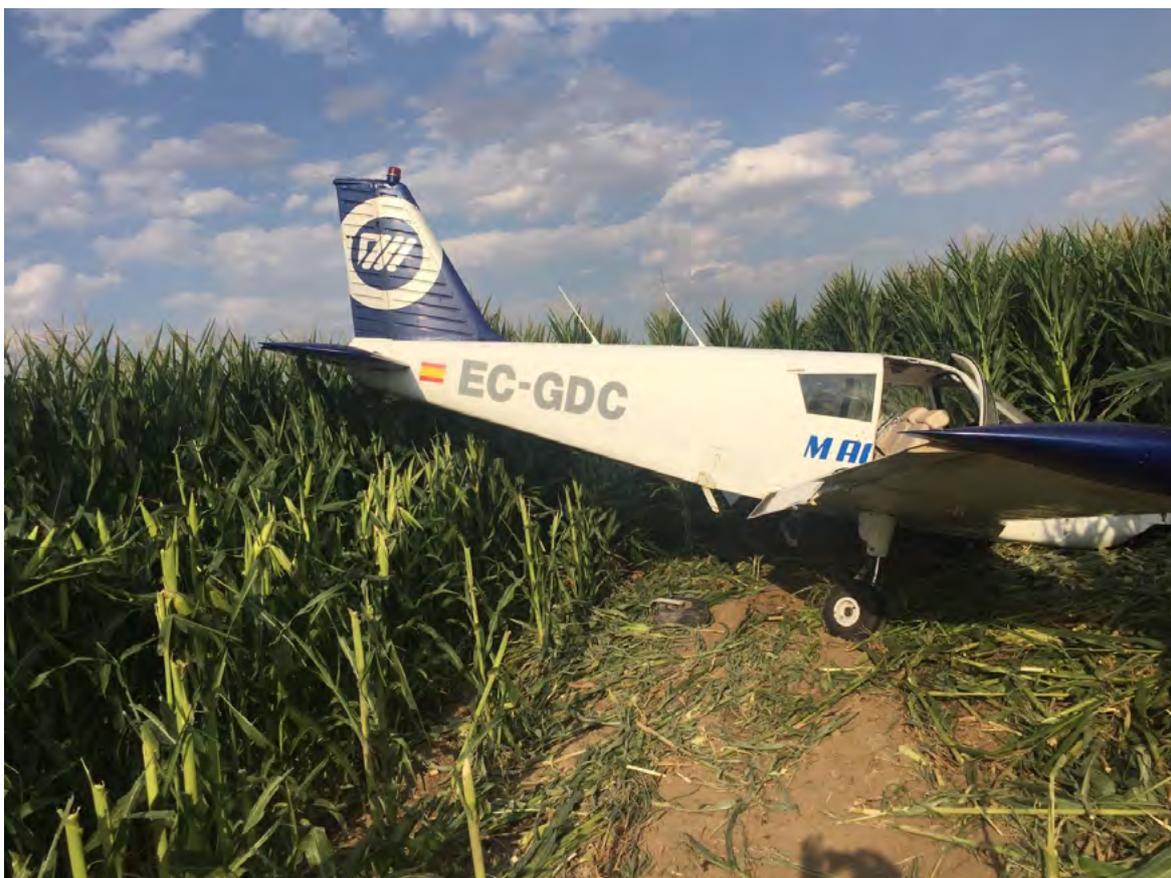
Fotografía 1. Aeronave siniestrada en el lugar del accidente

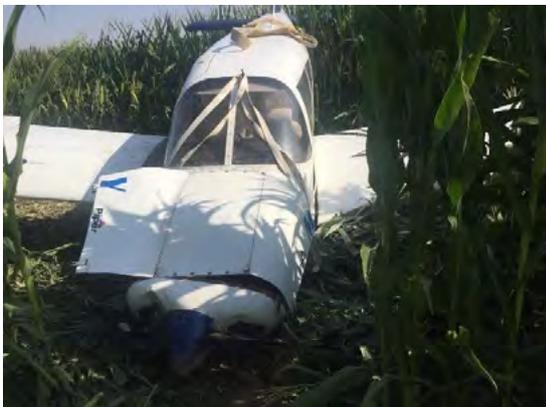
Se produjeron daños importantes en la aeronave, particularmente en el tren de aterrizaje, el morro de la aeronave y las alas.

Fotografía 3. Aeronave en el lugar del accidente

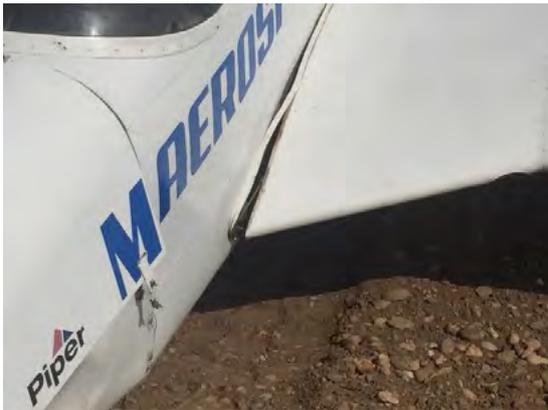
Fotografía 5. Encastre del ala izquierda

- Deformación y rotura de anclajes de los capós superiores del motor.
- Hélice deformada y erosionada.
- Deformación de las alas y separación en el encastre del ala izquierda.
- Tren de aterrizaje: el principal dañado y deformado y el de morro destruido.

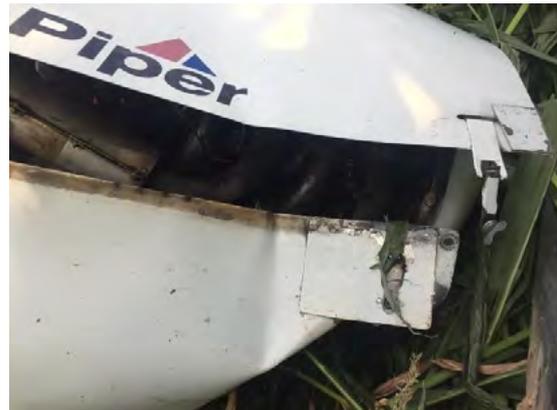
Fotografía 6. Capó de motor

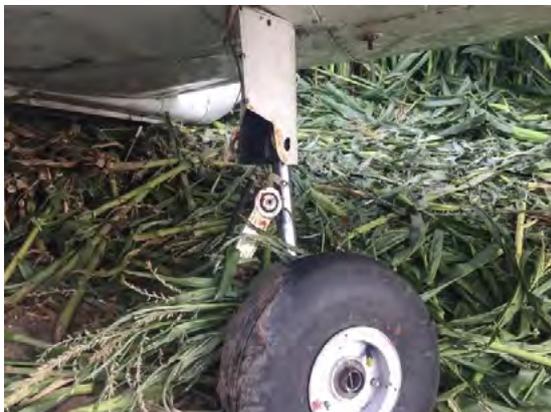
Fotografía 7. Tren de aterrizaje principal

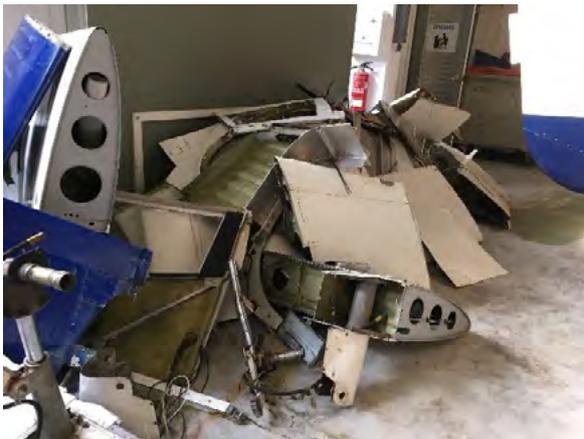
El motor se encontraba desmontado de su bancada y la aeronave fragmentada en múltiples piezas.

Fotografía 8. Restos de la aeronave siniestrada tras su fragmentación

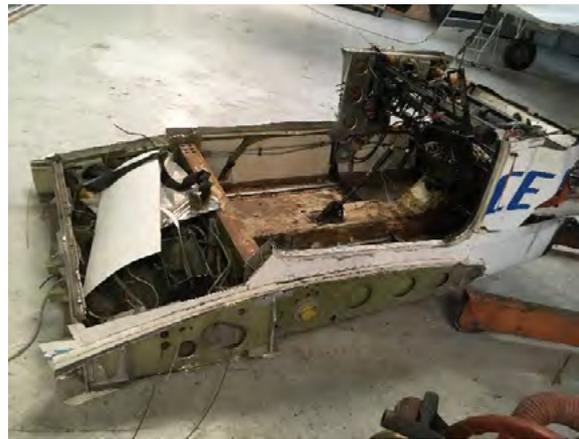
La cabina solo constaba de la parte inferior del fuselaje, sin cubierta, y el panel de indicadores sin instrumentación, pero con mandos de potencia.

Fotografía 9. Restos de la cabina de la aeronave

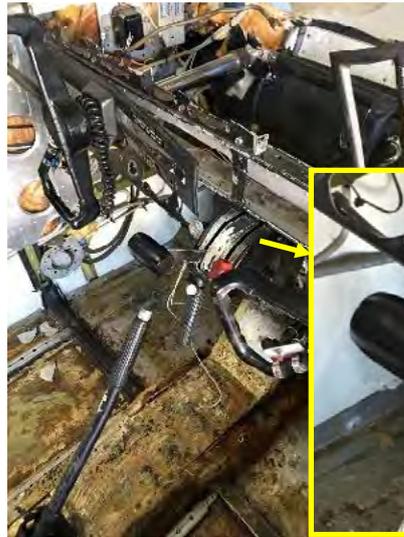
- El mando de mezcla en cabina tenía movilidad, no estaba bloqueado, pero no tenía continuidad con el motor, dado que el cable de actuación estaba descriptado, la camisa de recubrimiento estaba suelta y el cable acodado por una posición inadecuada mantenida, mostrando una deformación permanente.

Fotografía 11. Mando de mezcla en la cabina de vuelo y detalle.

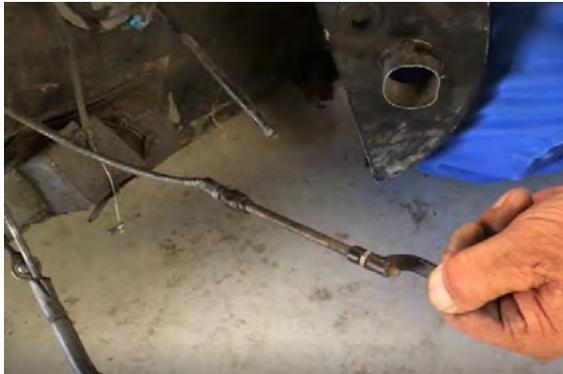
Fotografía 12. Cable de actuación del mando de mezcla en posición de mezcla pobre

Al actuar el mando de mezcla a la posición de mezcla pobre, el cable no ofrecía resistencia y tiraba de la bieleta del carburador empobreciendo la mezcla. Sin embargo, cuando se actuaba el mando de mezcla hacia la posición de mezcla rica, el cable que debería empujar hacia delante la bieleta para permitir mayor paso de

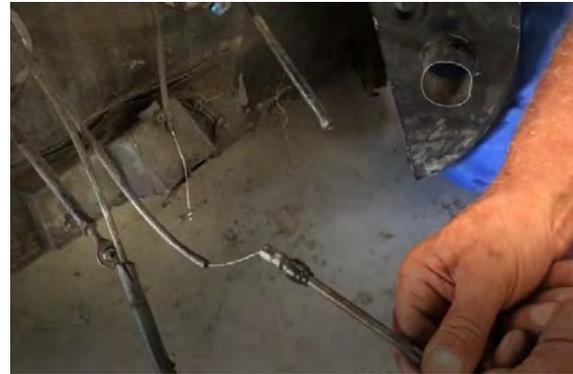
Fotografía 13. Cable de actuación del mando de mezcla en posición de mezcla rica

combustible y enriquecer la mezcla, al encontrarse el cable descriptado y deformado formando un acodamiento, el cable no actuaba. En consecuencia, el mando de mezcla era operativo para empobrecer la mezcla, pero no para enriquecerla.

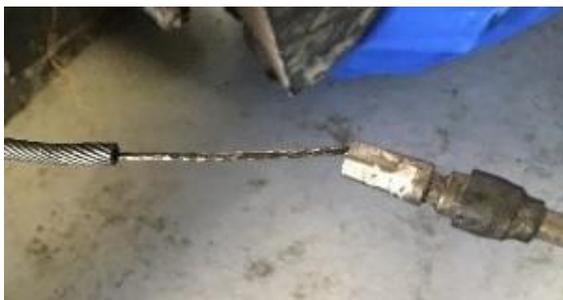
Fotografía 14. Detalle del descriptado del cable de actuación del mando de mezcla

En cualquier caso, el motor hubiera proporcionado potencia si el mando de mezcla hubiera tenido continuidad y hubiera accionado la entrada de combustible en el carburador. Probablemente el descrimpado del cable de actuación se produjo en vuelo por lo que no pudo ser detectado durante las tareas de mantenimiento. El deterioro de este cable y la rotura producida no es probable que se produzca en pocas horas de vuelo, pero en cualquier caso no es predecible, aunque un mantenimiento preventivo hubiera disminuido el riesgo de que se produjera.

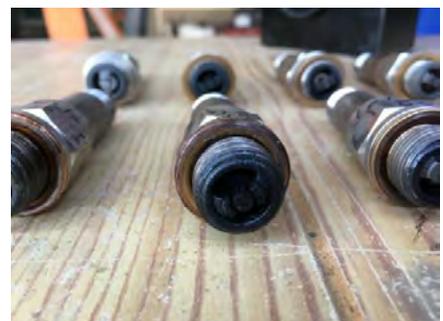
Fotografía 15: Bujía de cilindro 3

- Se comprobó el estado de las bujías, constatando que eran nuevas y se encontraban en buen estado salvo las del cilindro número 3 que tanto la superior como la inferior estaban ennegrecidas y con exceso de aceite.

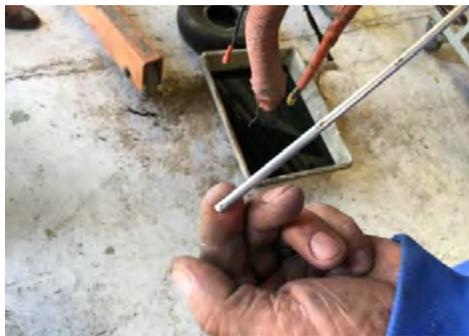
Fotografía 17: Varilla de aceite y aceite remanente del motor en cubeta

- Se comprobó el nivel de aceite en el depósito, la varilla se extrajo totalmente limpia, no había aceite y tampoco evidencias de posibles pérdidas en la zona.

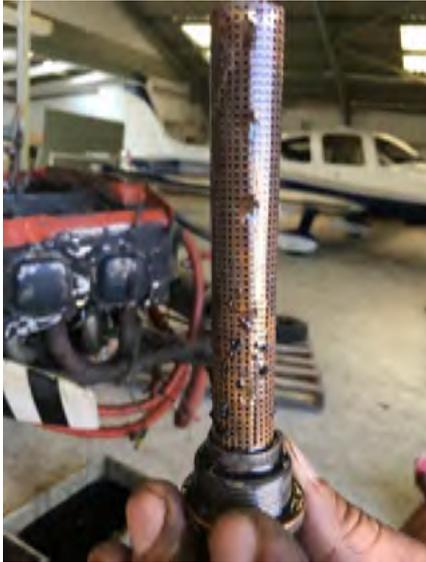
Fotografía 19: Filtro de aceite con partículas metálicas

- Se desmontó el filtro de aceite y se observaron partículas metálicas (aceradas) en su interior.
- Se drenó el aceite existente en el cárter, obteniendo aproximadamente dos litros que se encontraba muy sucio y oscuro.
- Se comprobó el estado de las conducciones de aceite al motor y se constató que no había obstrucciones internas con pequeños restos de aceite en los manguitos de admisión. Las juntas aislantes se encontraban en buen estado.
- Se comprobó el estado del radiador, en apariencia adecuado, aunque contenía restos de tierra del lugar del accidente.

Es improbable que en dos horas cuarenta minutos de vuelo el aceite recién sustituido se deteriorara de esta manera, considerando que los cambios de aceite se realizan cada cincuenta horas de vuelo. En cuanto a las partículas metálicas, no es posible precisar en qué momento se pudieron producir, pero denotan que algún componente interno del motor se estaba deteriorando por un mal funcionamiento probablemente por falta de lubricación.
