Informe técnico A-033/2020

Accidente ocurrido el día 22 de agosto 2020, a la aeronave VANS RV-9A, matrícula EC-XLF, en el aeródromo del Tiétar, La Iglesuela (Toledo)

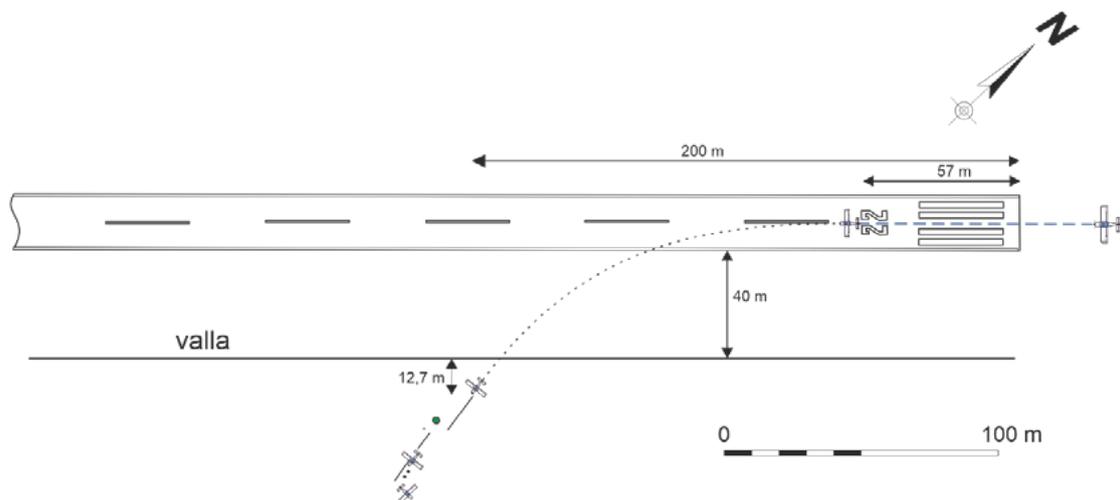
Fig. nº 1.- Croquis trayectoria de la aeronave

Durante la realización de la toma, la aeronave, tras contactar con la pista justo después de rebasar los números de la señal indicadora de pista, rebotó y se fue de nuevo al aire.

Según manifestó el piloto, al irse al aire aplicó potencia al motor en un intento por volar la aeronave y aterrizar más adelante en la pista. A partir de entonces la aeronave viró a la izquierda, y a pesar de sus intentos metiendo pie derecho para restablecer la dirección correcta, estos resultaron infructuosos y la aeronave continuó virando hacia la izquierda, llegando a desviar su trayectoria en torno a los 45°.

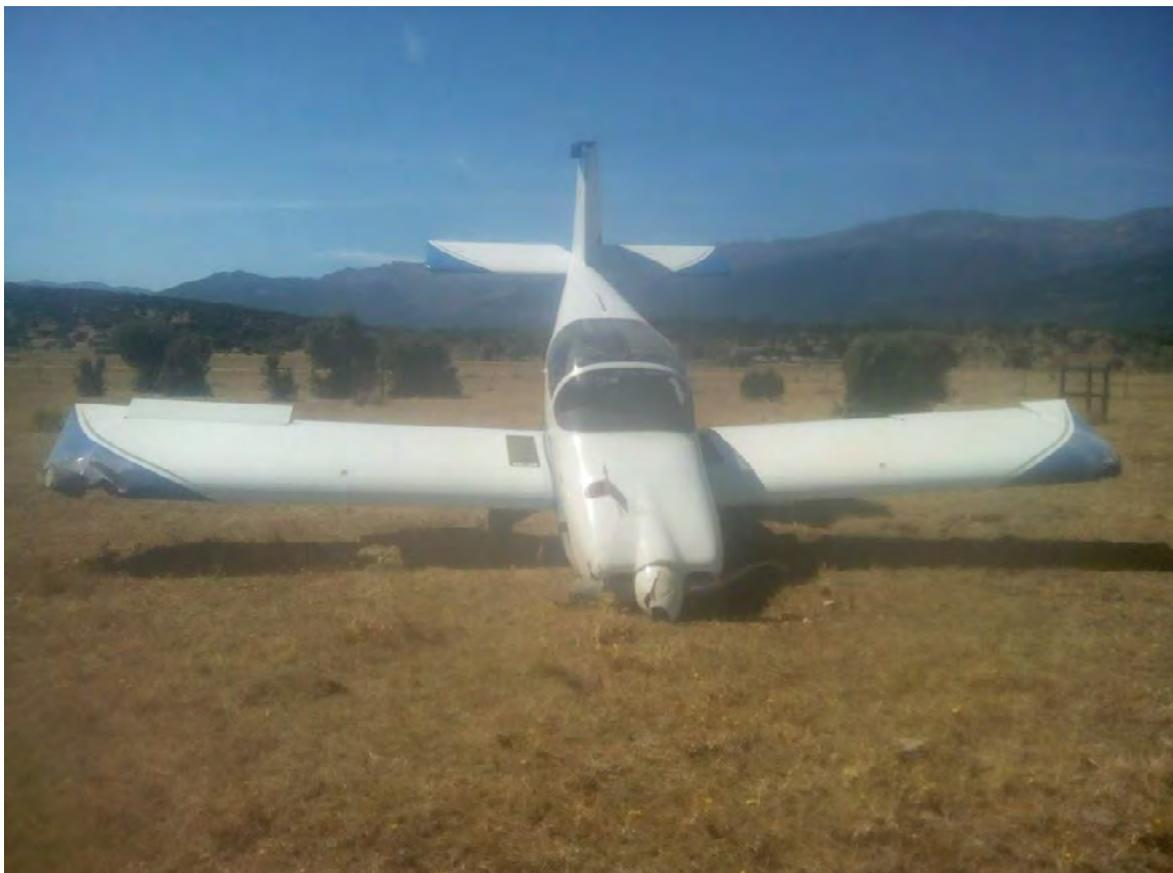
Fig. n° 2.- Estado final de la aeronave

A partir de entonces, la aeronave pudo rebasar la valla perimetral del aeródromo yendo a contactar contra el terreno de la finca colindante con el tren principal, primero con la rueda izquierda y posteriormente con el morro y con la rueda derecha. Finalmente se detuvo tras una pronunciada guiñada a izquierdas.

El piloto resultó ileso y el pasajero herido leve. La aeronave resultó con daños importantes en fuselaje, planos, tren de aterrizaje, hélice y motor.

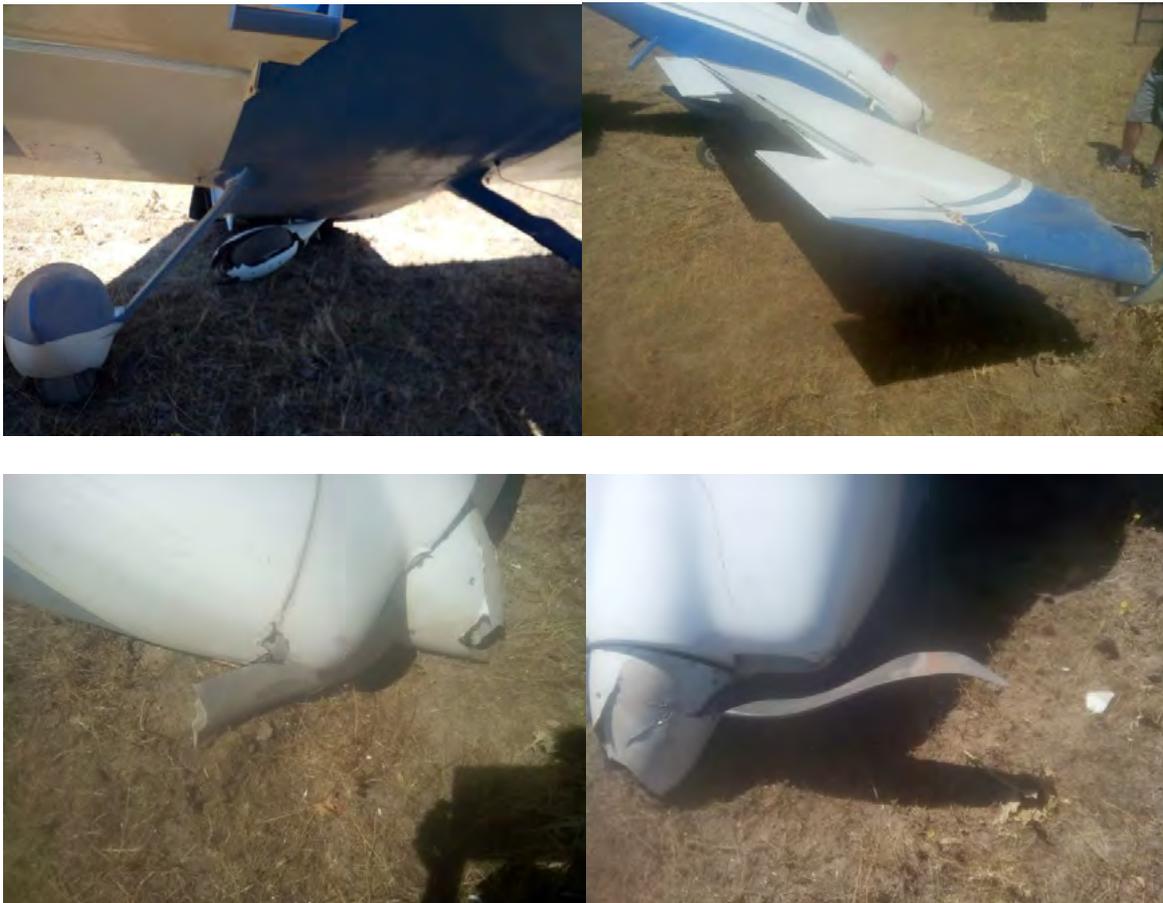
Fig. nº 3.- Detalle de daños de la aeronave

La aeronave resultó con daños importantes en el morro, tren de aterrizaje y puntas de los planos. El buje y las palas de la hélice también resultaron rotos.

La aeronave sufrió la rotura del buje y las palas de la hélice, además de daños importantes en el morro, tren de aterrizaje y puntas de los planos.

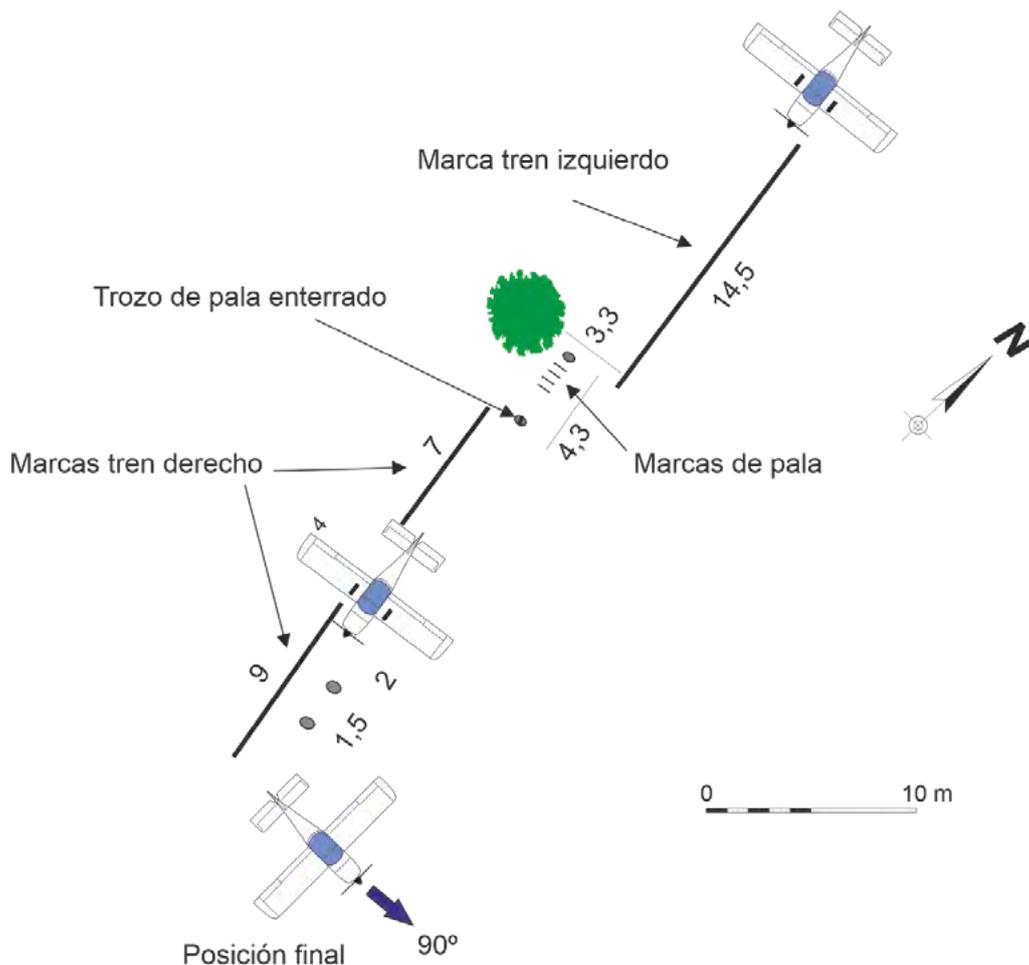
Fig. nº 4.- Croquis de huellas y situación final de la aeronave

La aeronave, tras un primer contacto con la pista y posterior rebote, se fue al aire describiendo una trayectoria curva hacia la izquierda, de manera que, tras rebasar la valla perimetral del aeródromo, a una distancia de 12,7 m, contactó de nuevo con la rueda izquierda del tren de aterrizaje principal contra el terreno.

Tras una huella longitudinal de 14,5 m, se podían apreciar, a la derecha según el sentido de avance y durante 4,3 m, cuatro marcas transversales y dos pequeños hoyos al principio y final de estas, en el último de los cuales se encontraba clavada la punta de una de las palas.

Posteriormente, y más a la derecha según el avance, se encontraba otra huella longitudinal de 7 m de longitud que se interrumpía durante 4 m y volvía a aparecer durante otros 9 m. En paralelo con este último tramo, a 2 m de distancia, se encontraban dos pequeños agujeros separados entre sí 1.5 m.

Finalmente, y girada unos 90° a la izquierda según el sentido de avance, se encontraba la aeronave apoyada en el terreno con el morro y el tren de aterrizaje y con la cola levantada.

La huella longitudinal de 14,5 m, cuyo origen se encontraba a 12,7 m de la valla, indica que la aeronave contactó y rodó por el terreno únicamente con la rueda izquierda del tren principal, en lo que se correspondería con una actitud de ligero ángulo de balance a la izquierda, como por otra parte había sido hasta ese momento en vuelo.

Posteriormente, las huellas transversales existentes durante 1,3 m son indicativas de los impactos de las palas de la hélice contra el terreno, como consecuencia de la pérdida de velocidad y consecuente bajada de morro de la aeronave.

Seguidamente, y a la derecha según el avance de las huellas anteriores, se podían observar dos huellas longitudinales alineadas de 7 m y 9 m con un tramo intermedio de 4 m sin huella alguna. Estas se corresponderían con el rodaje sobre el terreno de la rueda derecha del tren principal con un bote intermedio durante 4 m.

Todo lo anterior es indicativo de una clara situación de inestabilidad de la aeronave durante el contacto y rodaje sobre el terreno, al pasar de hacerlo, primero únicamente con la rueda izquierda y luego únicamente con la derecha, incluyendo espacios intermedios sin contacto alguno.
