# Informe técnico

## A-035/2021

### Accidente ocurrido a la aeronave CESSNA FR172K, matrícula EC-DCP, el 22 de julio de 2021 en Almoguera (Guadalajara, España)

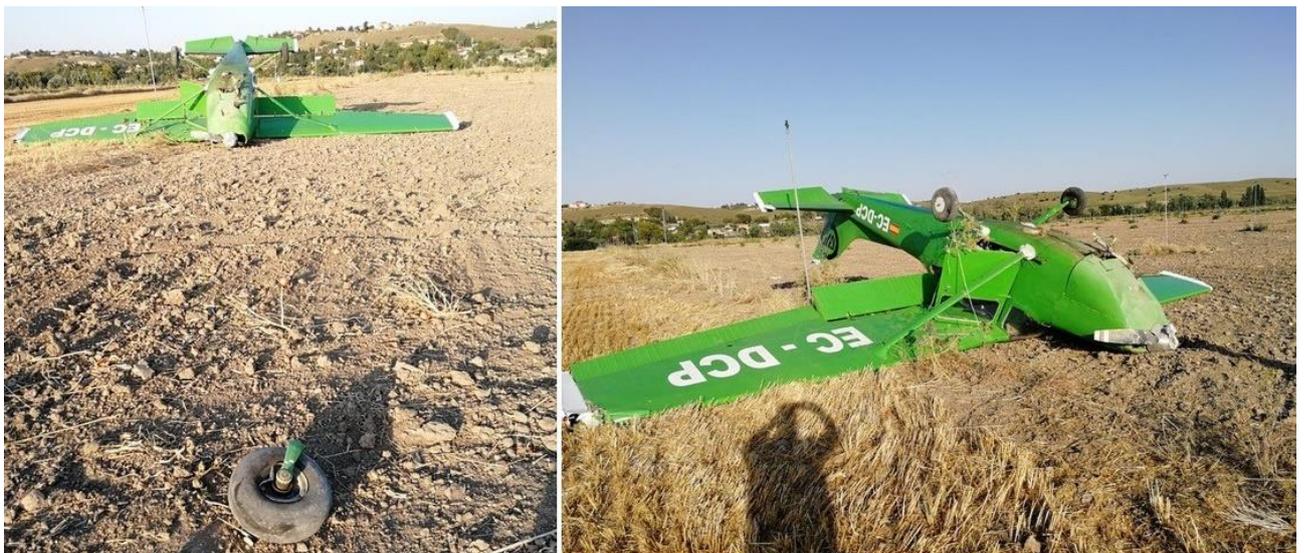
El pasajero llevó a cabo la toma en una tierra de cultivo dentro del término municipal de Almoguera (Guadalajara), a unos 60 km del aeropuerto de Cuatro Vientos. Tras realizar la toma y debido a las características del terreno se produjo el capotado de la aeronave, quedando en posición invertida, tal y como puede observarse en las dos imágenes de la Figura 2.”

Figura 2. Posición final de la aeronave

En la primera imagen puede observarse la pata del tren de aterrizaje desprendida, tras producirse el colapso de esta en la toma.

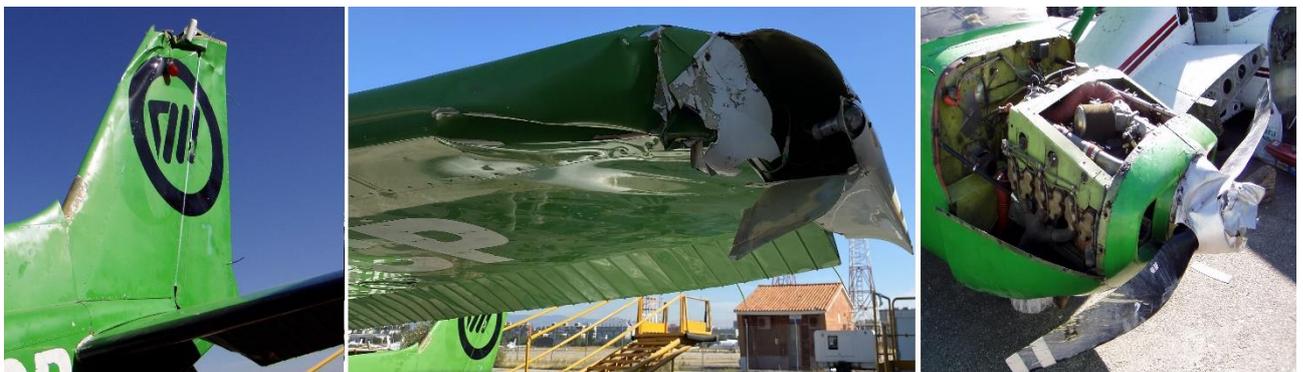
La aeronave fue retirada del lugar del accidente y transportada al Centro 145 responsable del mantenimiento de la misma en el aeropuerto de Cuatro Vientos, SINMA AVIACIÓN, S.L. con aprobación ES.145.113, donde fue examinada posteriormente. Se observó que se había producido la rotura de la pata de morro, así como daños en el estabilizador vertical, planos y hélice, debidos al contacto con el terreno, como se ve en la Figura 3.

**Figura 3. Daños en aeronave**

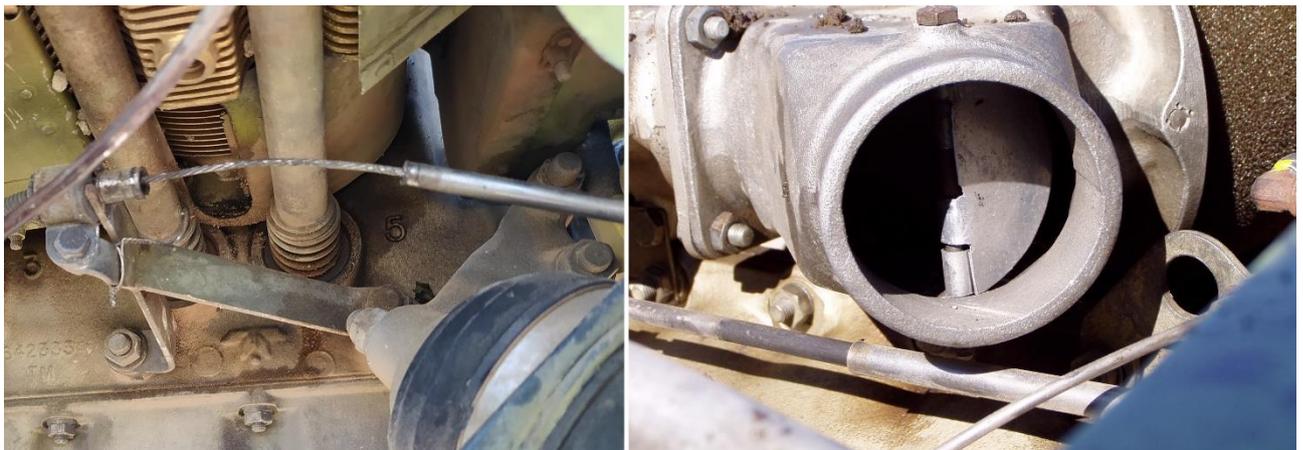
Se observó que la camisa del cable correspondiente al mando regulador de la mezcla estaba suelta, así como que la válvula de mariposa del aire alternativo no funcionaba, ya que la misma se encontraba abierta sin que pudiera accionarse para ser cerrada, como se observa en la Figura 4.

**Figura 4. Funda del cable de mezcla y válvula de aire alternativo**

Las incidencias observadas posteriormente en el examen del motor, aunque previas al accidente (camisa suelta del cable de mezcla, bujías con desgaste, válvula de aire secundario fuera de servicio, avance al encendido ligeramente desajustado), no son constitutivas de una pérdida de potencia. Así, aunque los valores de avance al encendido comprobados diferían del establecido por el fabricante (20°), esto puede dar lugar a detonaciones y sobrecalentamiento, pero no a una caída en las revoluciones del motor. Del mismo modo, no se detectaron obstrucciones o suciedad que afectaran a las tuberías del sistema de combustible, por lo que no se determinó una causa concluyente que pudiera haber provocado la incidencia.

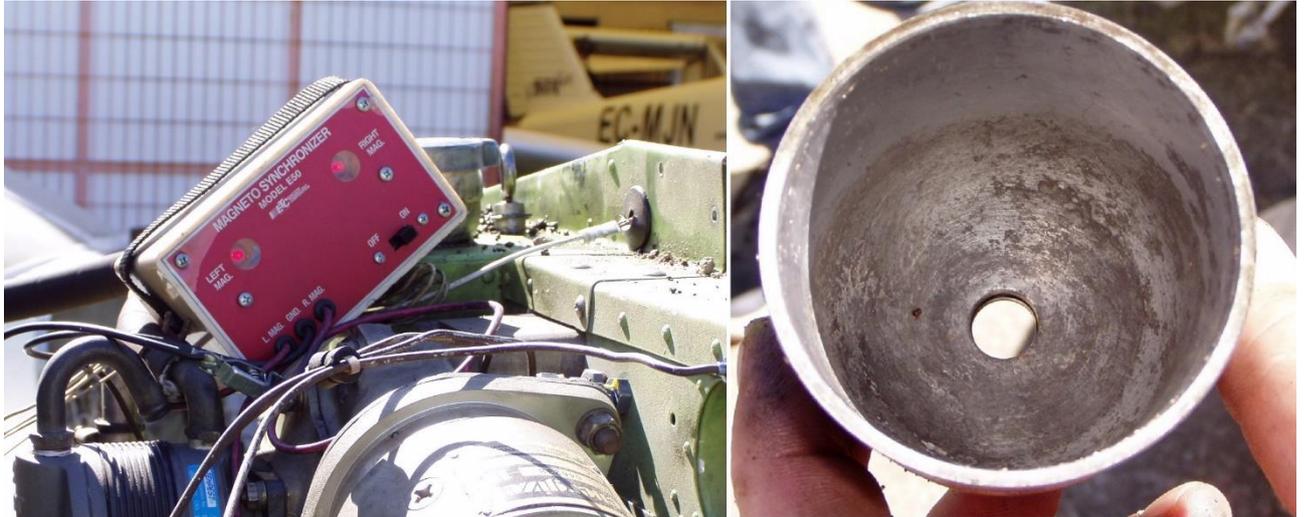
Se comprobó que los mandos de control de gases, mezcla y paso de la hélice funcionaban correctamente. Se desmontó el filtro gascolator y se observó que no había residuos en el vaso del mismo, encontrándose limpio y sin obstrucciones, como se observa en la Figura 5.

**Figura 5. Prueba de magnetos y desmontaje de vaso del filtro gascolator**

Se hizo una comprobación del funcionamiento de las magnetos, determinándose que ambas proporcionaban tensión, y se verificó el avance al encendido, obteniéndose valores de 24° para la magneto izquierda y de 23° para la derecha.
