Informe técnico A-036/2020

Accidente ocurrido el día 27 de agosto de 2020, a la aeronave de construcción por aficionado Trebujena, matrícula EC-XPT, en el aeródromo de Castellón (Castellón)

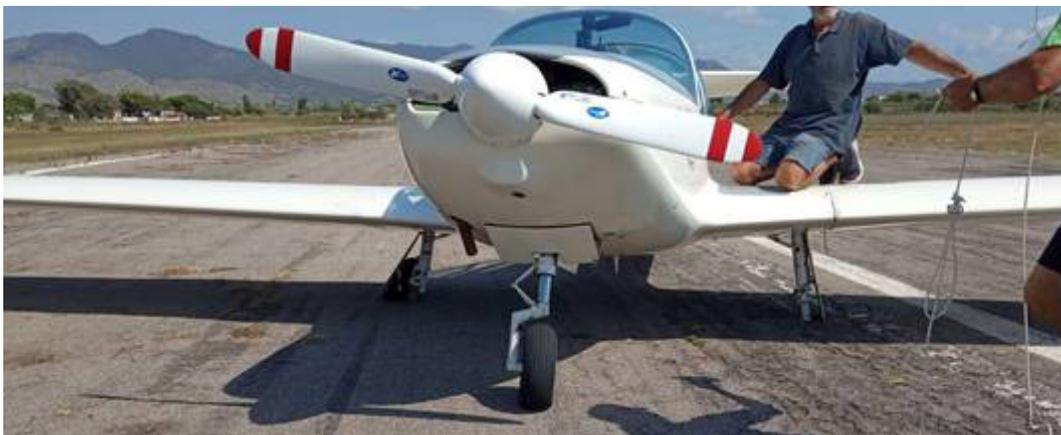
Como consecuencia del impacto, la aeronave tuvo daños importantes en la rueda izquierda del tren principal, que salió despedida; el piloto resultó ileso.

La aeronave resultó con daños importantes en la rueda del tren izquierdo, que salió despedida como consecuencia del impacto.

Figura 1: daños en el tren de aterrizaje tras el impacto, previo a la retirada de la aeronave de la pista.

Tras el impacto inicial, la aeronave volvió al aire y, tras este rebote inicial, continuó moviéndose por la pista hasta que quedó detenida, como se ve en la imagen de la figura 1. Durante el impacto inicial, según declaró el piloto, la aeronave perdió la rueda de la pata izquierda del tren principal, hecho del cual el piloto no fue consciente hasta que hubo descendido de la aeronave y pudo comprobarlo.

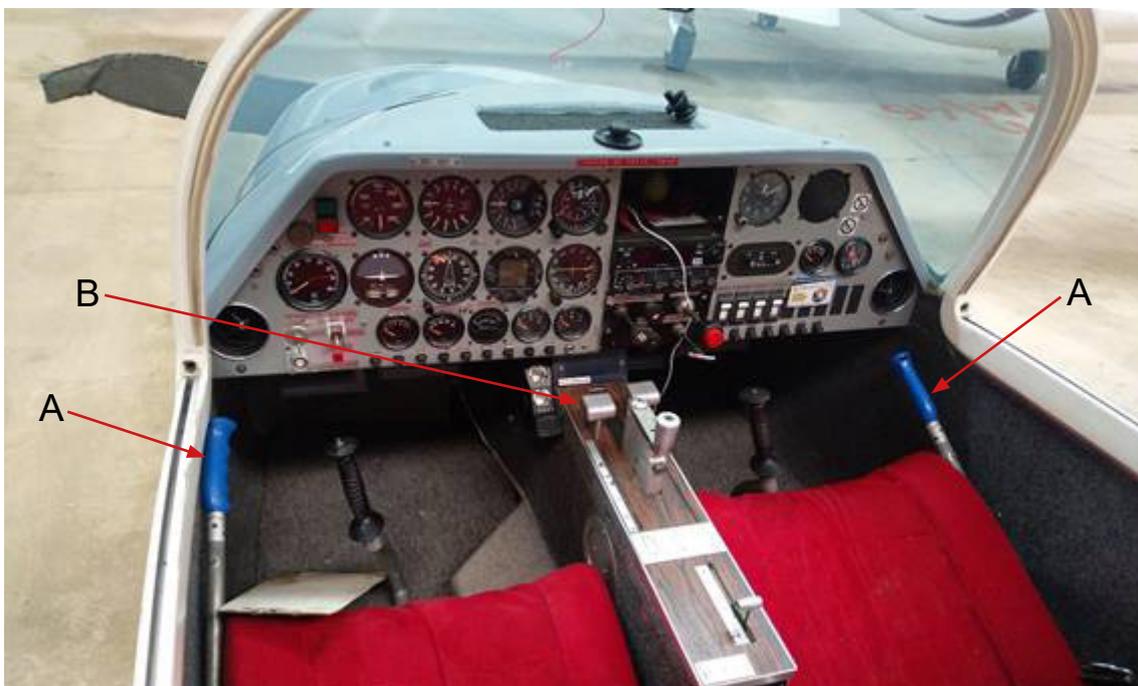
Figura 3: Cabina de la aeronave:

- A. Palanca de los aerofrenos
- B. Palanca de los flaps.

Como se ha expuesto anteriormente, según la declaración del piloto, la aeronave se encontraba realizando el aterrizaje a una velocidad de unos 110 km/h cuando, ya sobre la pista, aplicó los aerofrenos mediante el uso de la palanca A, que se muestra en la figura 3.

La causa de este accidente fue el uso inadecuado de la palanca de aerofreno durante la maniobra de aterrizaje.

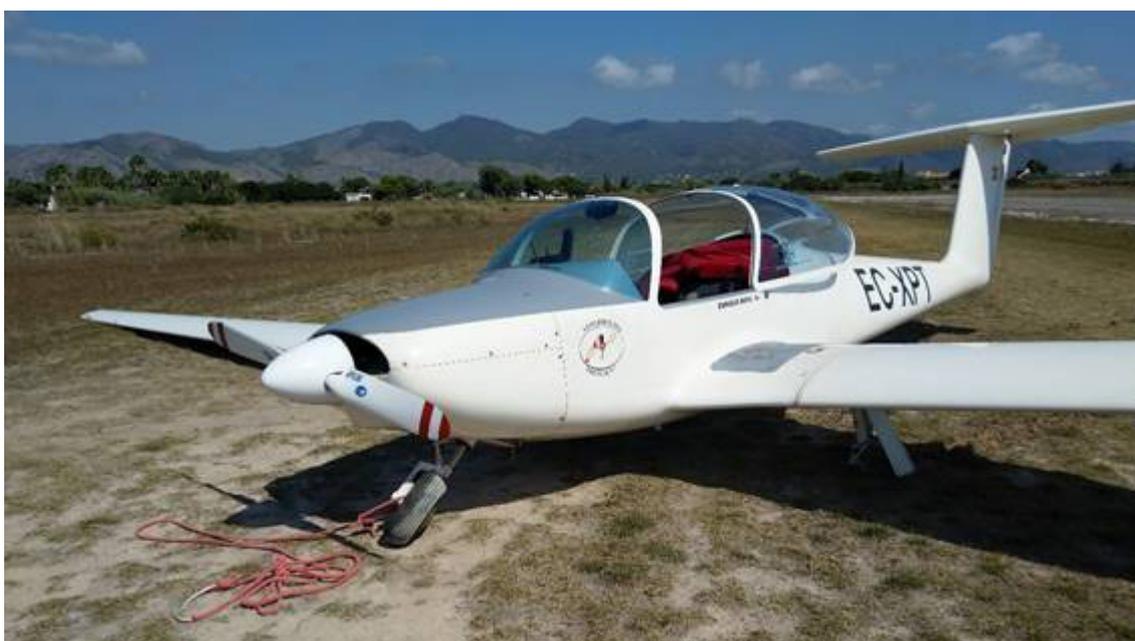
Como se quería reanudar la actividad paracaidista a la mayor brevedad posible, sacaron rápidamente la aeronave de la pista con ayuda de una furgoneta. A consecuencia de la retirada de la aeronave de la pista, esta sufrió daños adicionales en la pata derecha del tren principal y en la pata de morro.

Figura 7: Posición final de la aeronave tras la retirada de la pista.

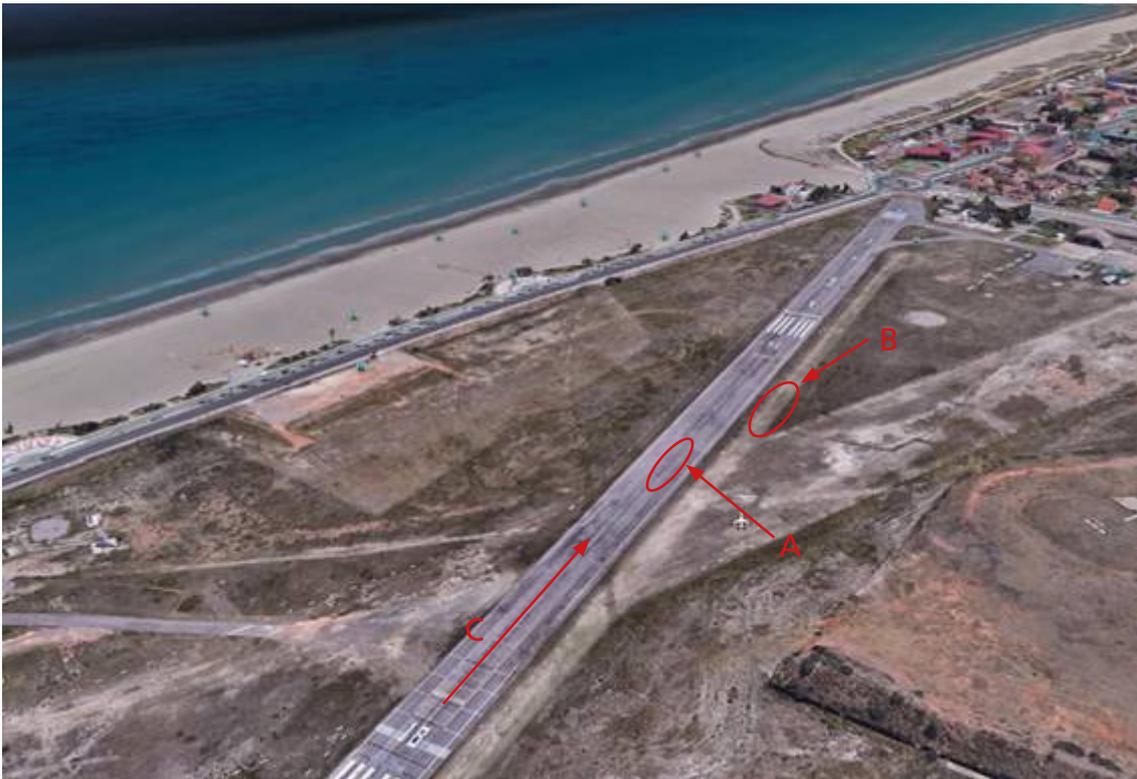
Figura 8: Ubicación aproximada del punto de detención en la pista (A) y de la posición final de la aeronave una vez fuera de pista (B). La flecha C indica la dirección del aterrizaje.
