Informe técnico

A-036/2023

Accidente ocurrido el día 20 de noviembre de 2023 a la aeronave Reims Aviation F152, matrícula EC-DRV, en el aeropuerto de Sabadell (Barcelona, España)

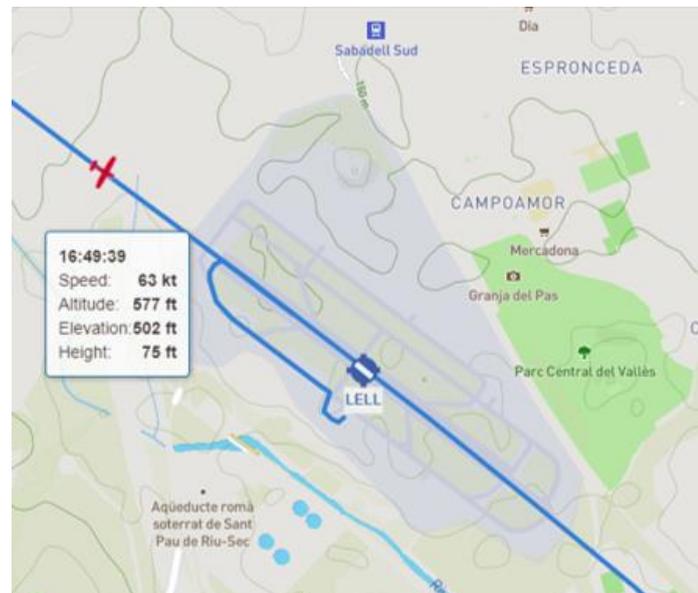
Cuando la aeronave se disponía a aterrizar, a 75 ft de altura sobre el terreno, su velocidad era de 63 nudos:

Del vídeo que grabó el suceso, cuya información se ha incluido en el apartado 1.16, se ha podido comprobar que la aproximación que efectuó el piloto fue estabilizada y la aeronave tocó la pista centrada y alineada con respecto al eje de la pista.

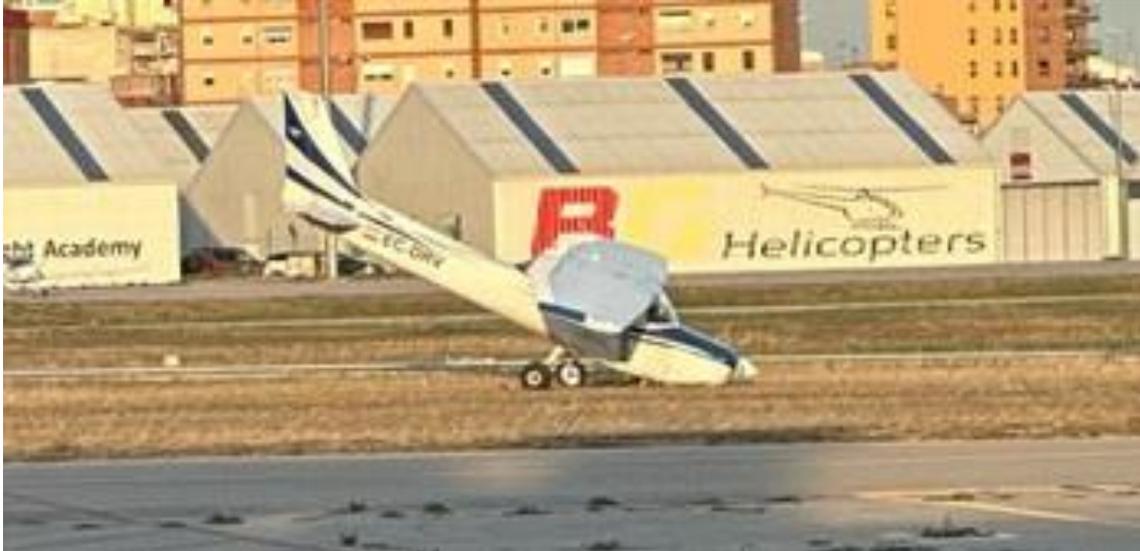
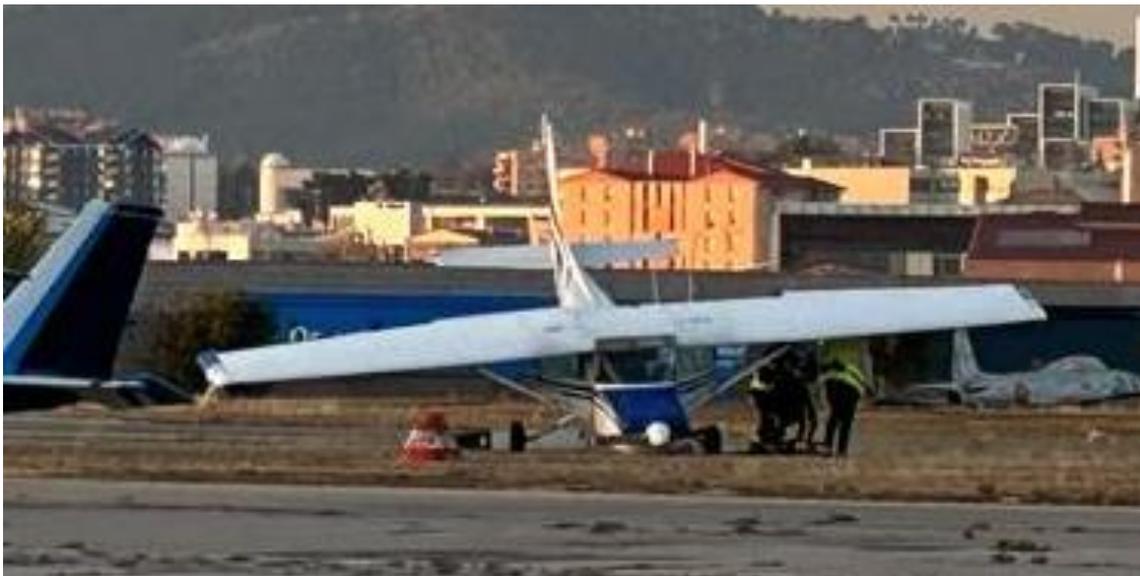
- Pata de morro del tren de aterrizaje dañada
- Bancada doblada/rota
- Panel contrafuegos doblado/roto
- Hélice doblada
- Capó y cono rotos/rozados
- Arruga en el larguero trasero de plano izquierdo tanto en el intradós como en el extradós
- Marco de la puerta trasera colapsado por la parte del tren principal derecho
- Marco de la puerta delantera colapsado por la parte de la sujeción de la riostra derecha
- Parte delantera inferior del fuselaje doblada por varios sitios
- Pinza derecha desaparecida
- Barra de los mandos doblada

Tras la salida lateral de pista la aeronave sufrió diversos daños. Se incluyen dos fotografías del estado de la aeronave tras el suceso:

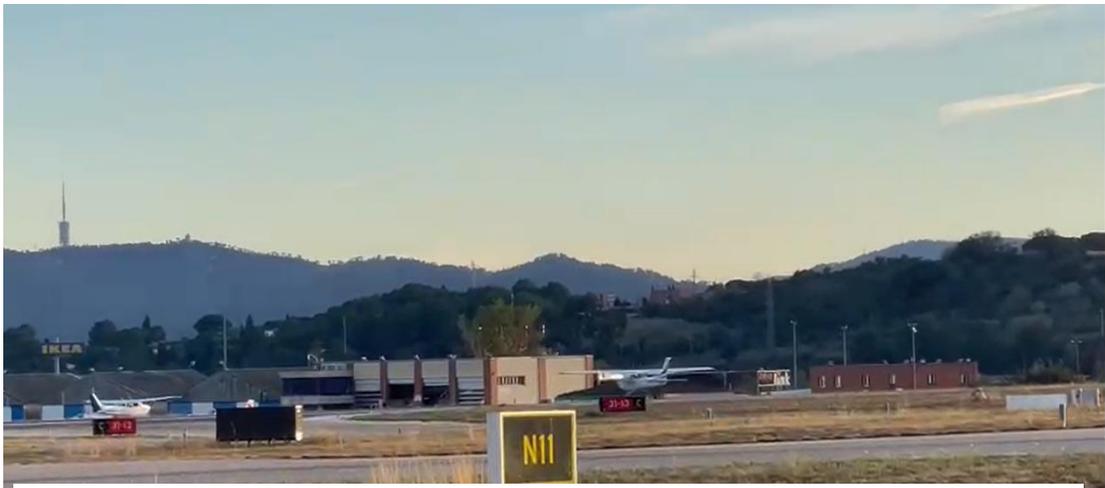
Dos segundos más tarde de que la aeronave comenzase a desviarse a la derecha se escucha un frenazo de la aeronave y se observa como esta empezó a derrapar por la pista:

Ilustración 3: Aeronave desplazada a la derecha de la pista

Dos segundos más tarde de que la aeronave comenzase a desplazarse hacia la derecha, se aprecia en la grabación el chirrido de los frenos, momento en el que el piloto probablemente pisó los frenos a fondo provocando el derrape lateral de la aeronave por la pista.

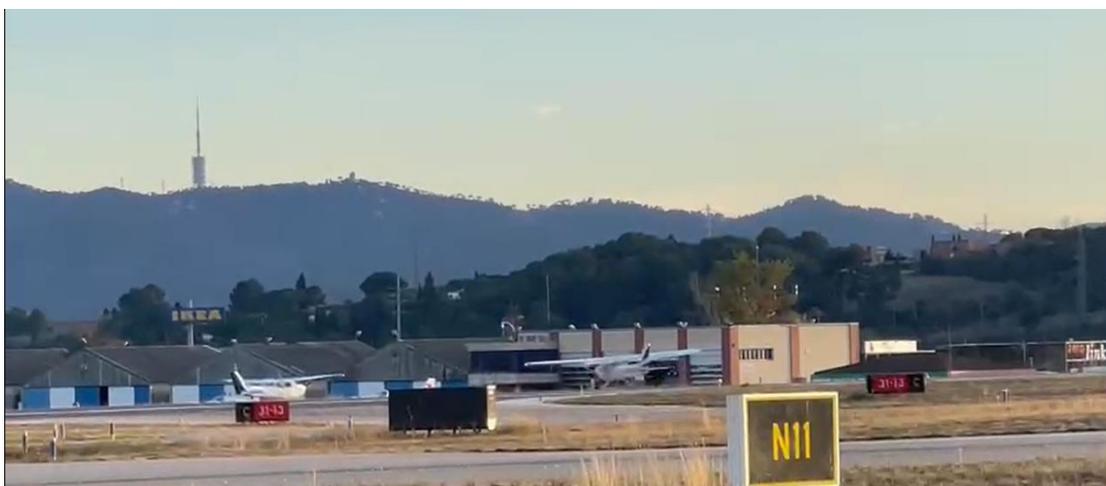
Finalmente se deja de oír el chirrido de los frenos y la aeronave dejó de derrapar, pero como el morro de la aeronave se encontraba desviado hacia la derecha se salió de la pista y terminó impactando contra la señal de aeropuerto.

Ilustración 4: Aeronave antes del impacto con la señal del aeropuerto

De las imágenes se concluye que el piloto no corrigió el desvío de la aeronave, sino que pisó los frenos a fondo causando que estos se bloquearan y no pudiera hacerse con el control de la aeronave. Tras soltar los frenos el piloto ya había perdido el control direccional y no pudo evitar el choque contra la señal.
