CIAIAC

Informe técnico A-038/2020

Accidente ocurrido a la aeronave
PIPER PA-28-181, matrícula
EC-CZO, el 4 de septiembre de
2020 en el aeródromo de
Casarrubios (Toledo)

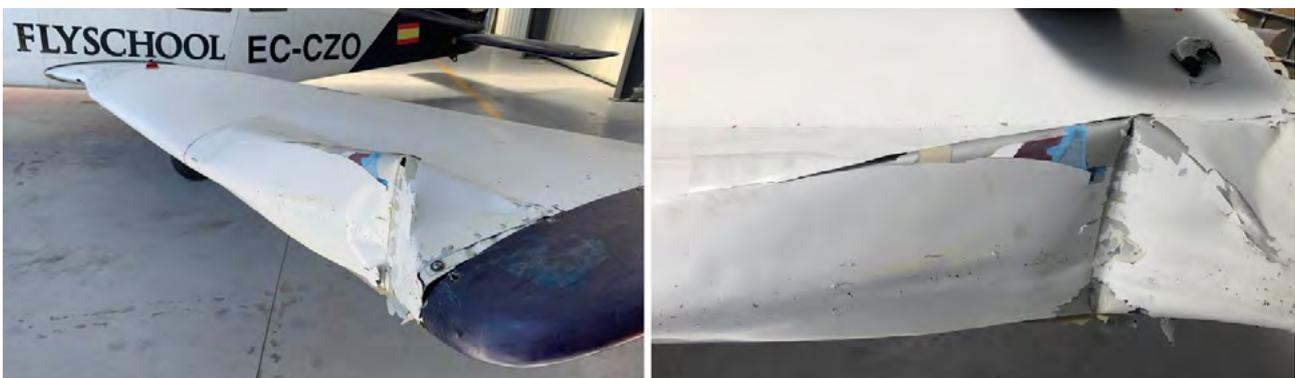
Figura 1. Daños en aeronave EC-CZO

Debido al impacto se produjeron daños que afectaron al plano izquierdo de la aeronave, tal y como se observa en las imágenes de la Figura 1.

Puede observarse como resultó dañado el borde de ataque del plano en aproximadamente un tercio de su longitud.

En el examen de la aeronave se comprobó que se habían producido daños en el borde de ataque del plano izquierdo. No se reportó ninguna incidencia técnica que influyera en el accidente.

Se desconoce qué espacio de la calle de rodaje ocupaba el tractor en el momento de la colisión. Teniendo en cuenta las dimensiones de la aeronave y la anchura de la calle, al desplazarse al margen derecho de la misma para sobrepasarlo, la distancia desde la punta del plano izquierdo al lateral opuesto de la calle era de aproximadamente 0.5 m, por lo que el espacio ocupado por el tractor debía ser superior a dicha distancia. Hubo por tanto una apreciación inicial incorrecta del margen de franqueamiento disponible, y aunque posteriormente, de acuerdo a la tripulación, se frenó para tratar de detener la aeronave, la misma continuó moviéndose, probablemente, por la inercia generada al rodar a una velocidad alta, resultando dañado el borde de ataque del extremo del plano izquierdo al colisionar con el tractor.

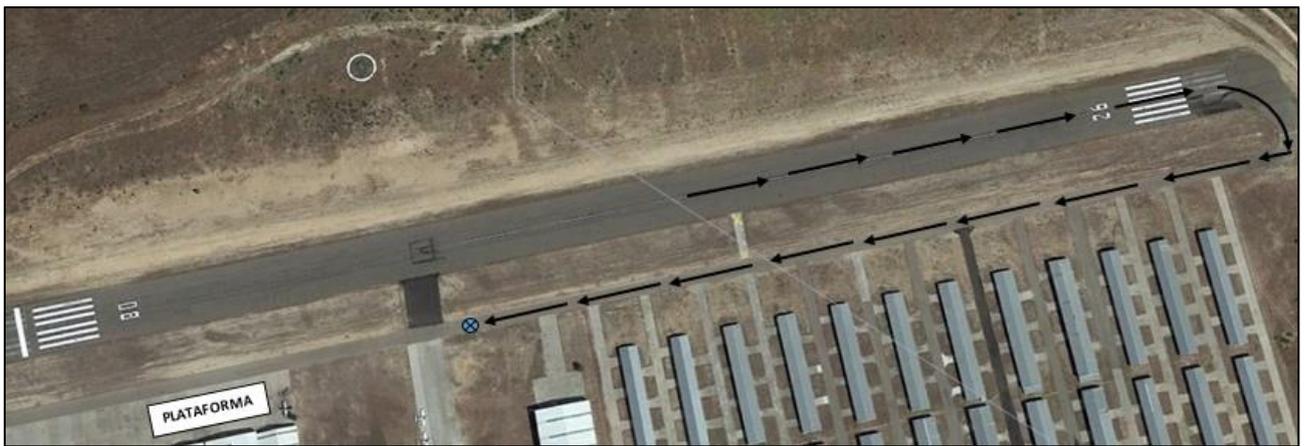
Figura 3. Trayectoria y punto de colisión

La colisión se produjo en la calle de rodaje al sur de la pista, a unos 100 m de la plataforma del aeródromo.

En la imagen de la Figura 3 se indica con flechas la trayectoria seguida por la aeronave desde el aterrizaje hasta el punto de colisión en la calle de rodaje.

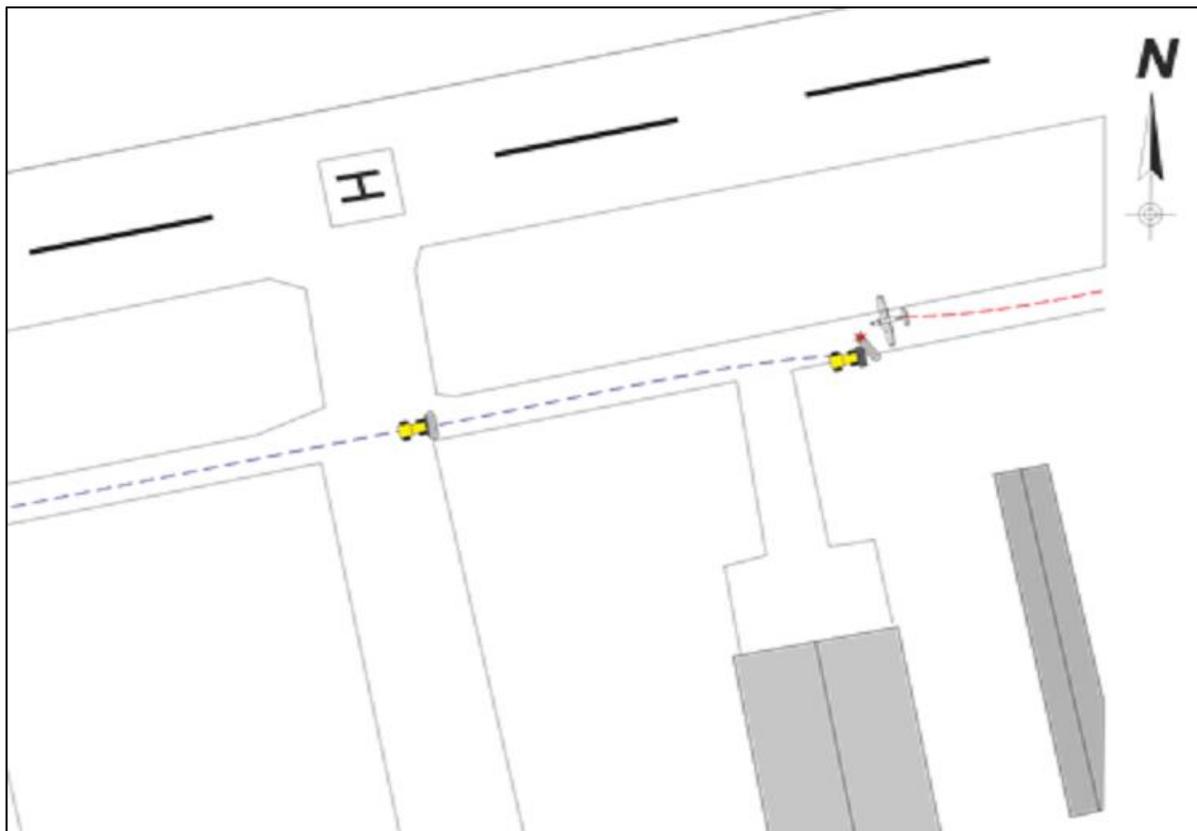
Figura 4. Posiciones de aeronave y tractor

En el croquis de la Figura 4 se indican de forma aproximada las posiciones relativas de la aeronave y el tractor que procedía desde la plataforma, en el momento de producirse la colisión.
