Informe técnico

A-038/2022

Accidente ocurrido el día 25 de julio de 2022, a la aeronave Eurocopter AS-350-B3, matrícula EC-NTE, operada por Pegasus Aviación en el municipio de Cerezo de Mohernando, Guadalajara (España)

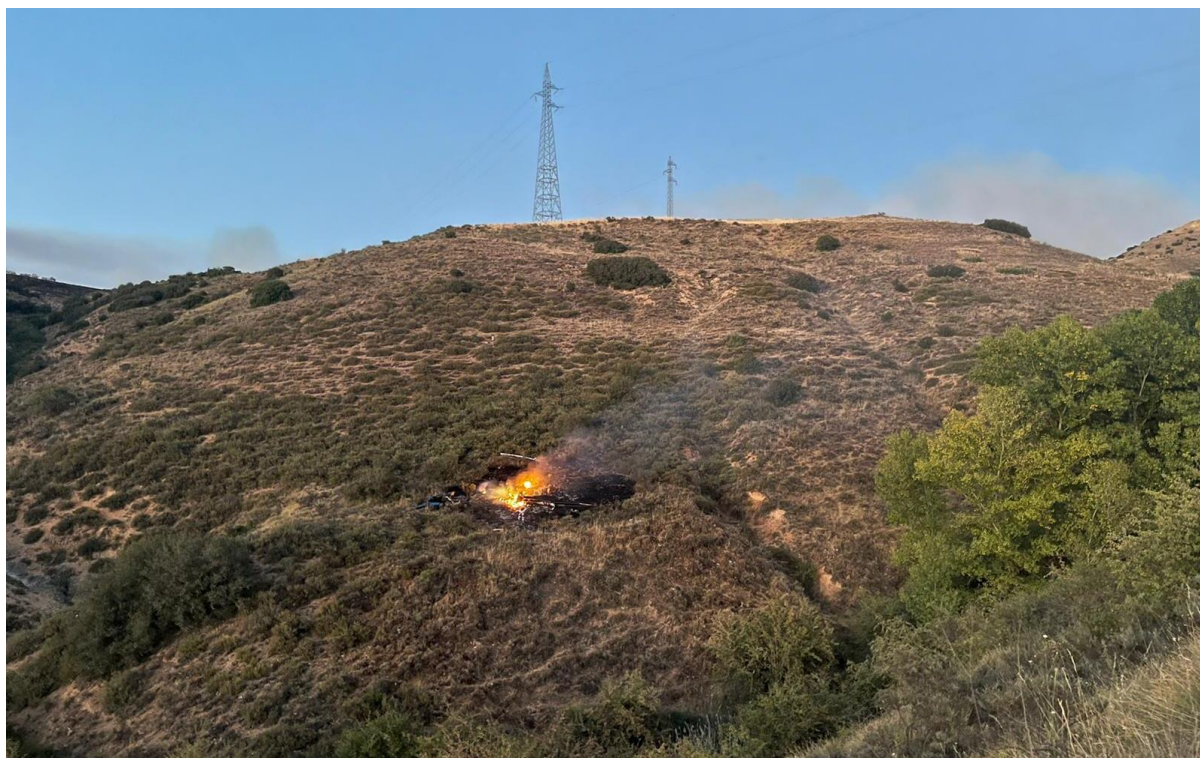
Fotografía 1: Aeronave EC-NTE en el lugar del suceso

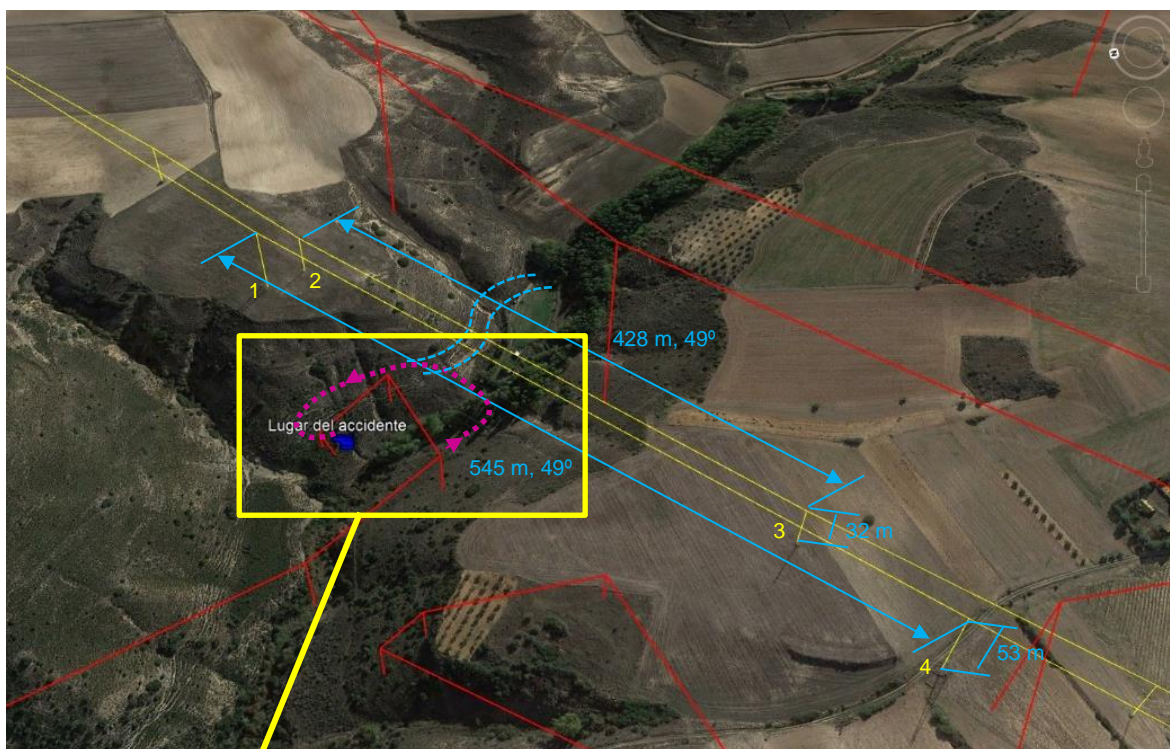
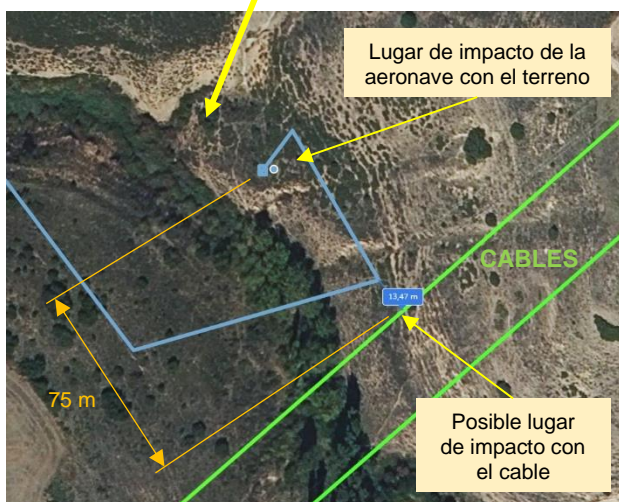
Figuras 5. Trayectoria de la aeronave siniestrada y geometría del impacto.

La figura 5 muestra la trayectoria aproximada del helicóptero en el tramo final del vuelo antes del accidente, de acuerdo con los registros del sistema de seguimiento de flota. También se incluye la geometría aproximada de distancias y separaciones de los cables de alta tensión entre las torres denominadas en la figura como 1, 2, 3 y 4. En la figura se identifican las alturas de las torres, 32 y 53 m aproximadamente, y las longitudes de cable entre las torres, de valores también aproximados de 545 y 428 m, con orientación 49° . Esta información ha permitido calcular que la distancia entre los cables de alta tensión en la zona en la que pudo impactar la pala del rotor principal y los restos de la aeronave era alrededor de 75 m, según se muestra en el detalle extraído de la figura, así como, la distancia más cercana entre la aeronave en vuelo durante su trayectoria de viraje hacia la izquierda y el cable entre las torres 1 y 4 m (torres 75 y 76 de la red de Iberdrola), ocurrió aproximadamente a 13,47 m (coordenada horizontal) y 86 m de altura (coordenada vertical), según los registros del sistema de seguimiento de flota disponibles.

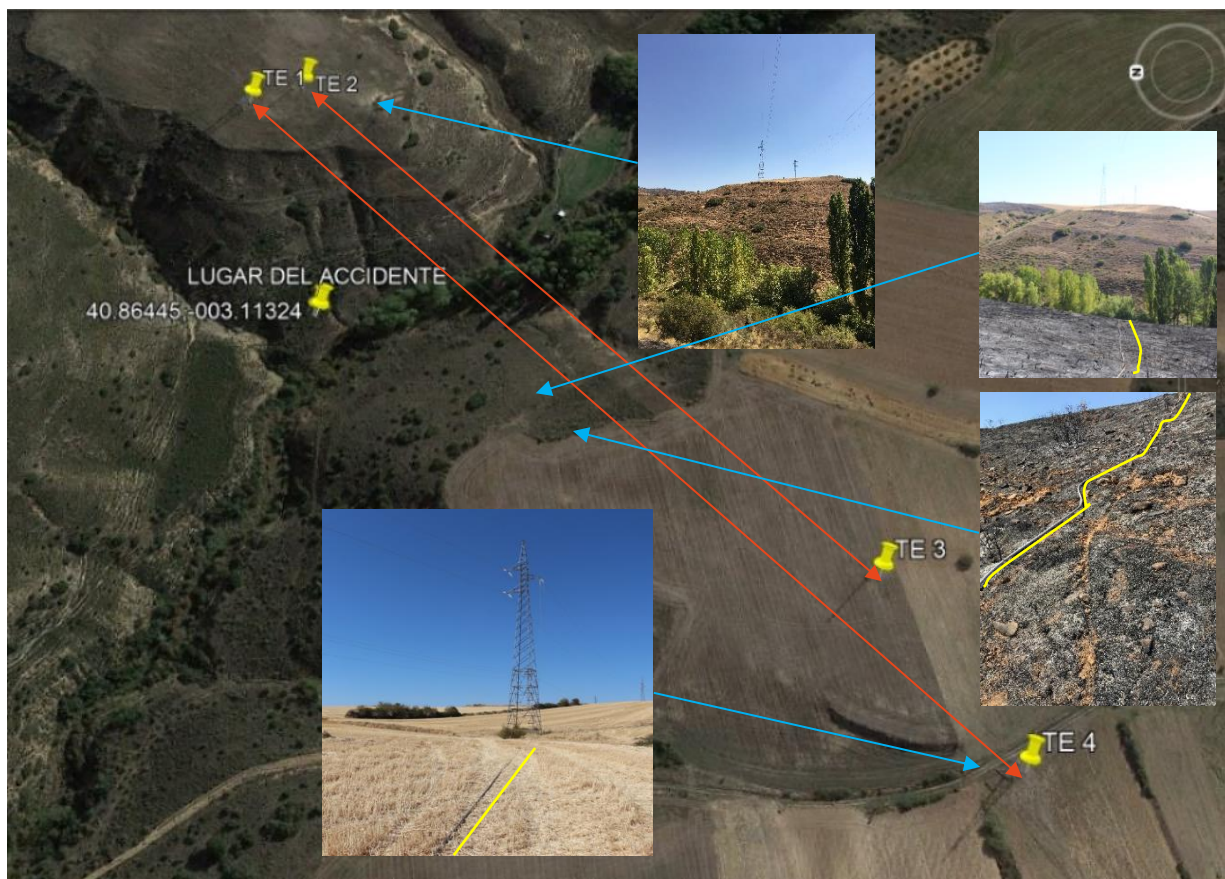
En la figura 6 se incluyen fotos del cable interrumpido tras el impacto con el helicóptero, marcado en amarillo para su mejor visualización con las vistas desde ambas laderas del barranco y su posicionamiento en el lugar del accidente.

Figura 6. Restos de cable interrumpido en el lugar del accidente

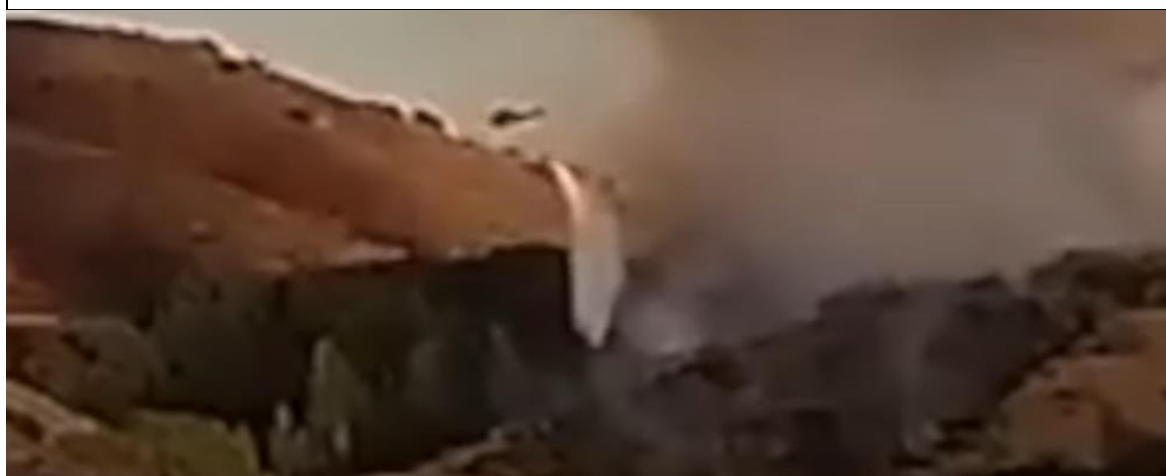
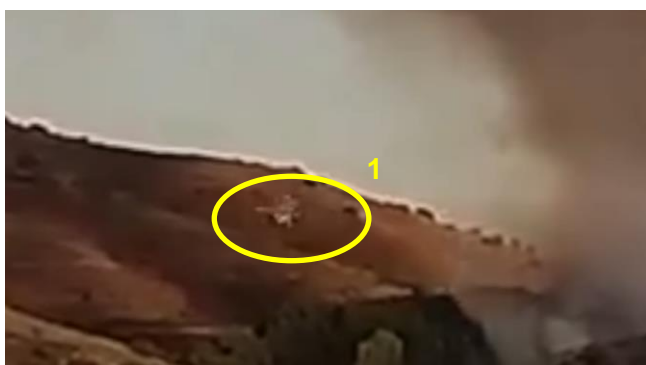
Fotografía 4. Imágenes de videograbación correspondientes al último lanzamiento de agua, deriva del helicóptero (1) y hundimiento hacia el terreno (2).

Además, se dispuso de una videograbación realizada por personal de LCI del momento de la última descarga de agua, el impacto del helicóptero con el cable de alta tensión y posterior con el terreno. En el conjunto de fotografías 4, aunque de muy baja resolución se muestra que, tras la descarga de agua, el helicóptero viró dirigiéndose hacia la ladera frente al incendio (1), apreciándose la baja visibilidad de la zona del tendido eléctrico por el humo, para finalmente virar y realizar un aterrizaje de emergencia en dicha ladera (2).

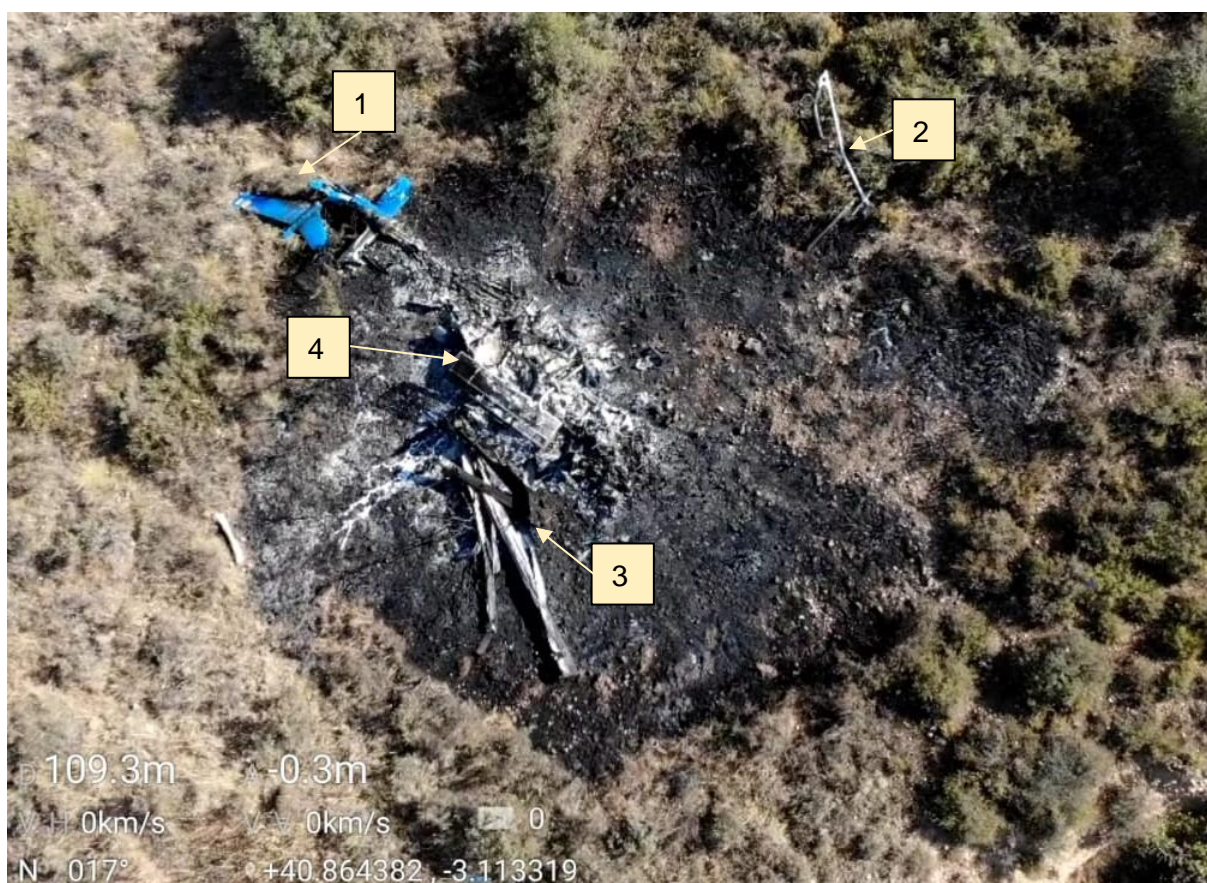
Las marcas en el terreno (fotografía 5) muestran que los restos de la aeronave estaban concentrados en la zona en la que se incendió.

Fotografía 5. Vista cenital del lugar del accidente

No se apreciaron huellas de impactos en las zonas circundantes. Se identificaron pequeños restos de materiales pertenecientes a las palas, los esquíes, etc., en un entorno de 2 a 3 m del helicóptero.

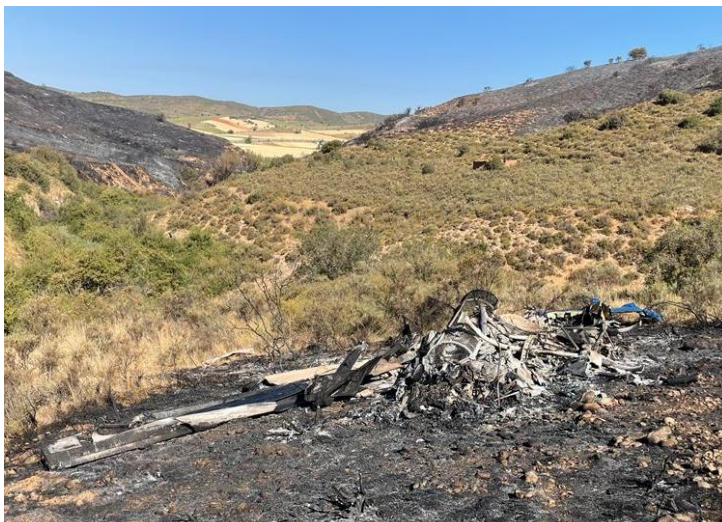
Entre los restos eran identificables el empenaje (estabilizados vertical y horizontal) y la parte final del puro de cola que no habían sido carbonizados (marcado con el número 1 en la fotografía 5); uno de los esquíes (2), las tres palas del rotor principal plegadas hacia el mismo lado y carbonizadas (3) y el motor fundido con la canasta porta helibalde encima que mantenía su estructura identificable (4).

Fotografía 6. Vista relieve del lugar del accidente

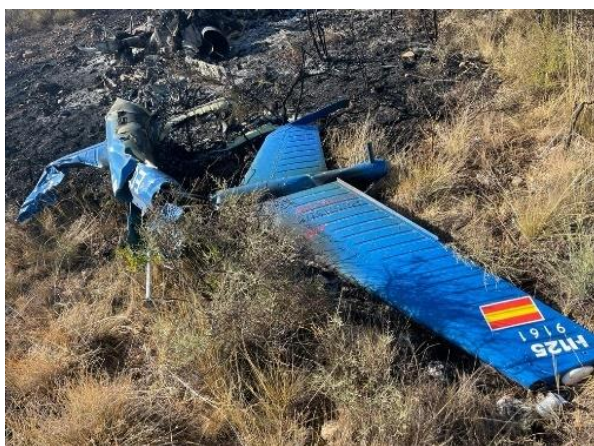
Fotografía 7. Empenaje y sección del puro de cola

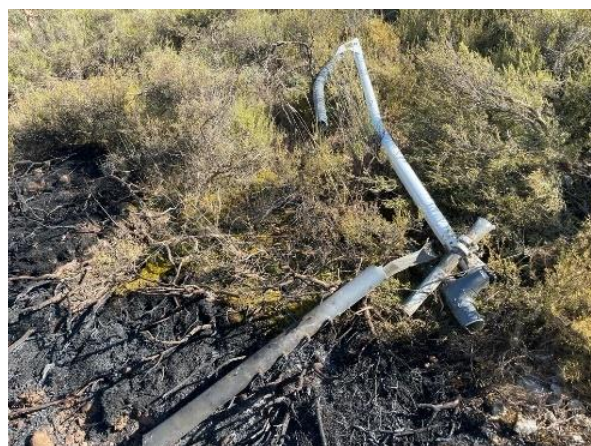
Fotografía 8. Esquí desprendido

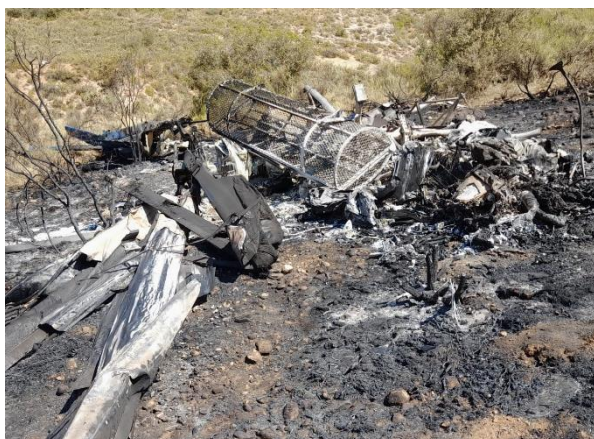
Fotografía 9. Motor fundido, canasta porta-helibalde y palas del rotor principal

En cuanto a los demás restos de la aeronave, se observó que el motor y la estructura habían sido fundidos por las altas temperaturas alcanzadas durante su combustión; algunos elementos como la canasta porta helibalde o el esquí bajo el helicóptero, aunque carbonizados, permitían su identificación; el empenaje de cola había sido seccionado probablemente en el momento del impacto y vuelco del helicóptero quedando separado del resto, lo que impidió que en un primer momento ardiera, no así el puro de cola; el rotor de cola posiblemente se desprendió tras el impacto con el terreno, dada la rotura de la estructura de sujeción por lo que tampoco ardió, una de sus palas permaneció en buen estado en su anclaje y la otra se desprendió prácticamente de la raíz del buje y permaneció entera, por lo que

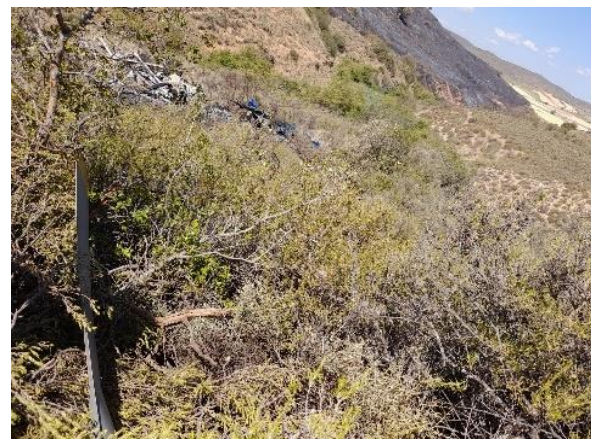
El rotor de cola con una de las dos palas desprendida se encontraba a unos 3 m del esquí separado de la aeronave sin muestras de calcinación.

Fotografía 10. Pala de rotor de cola desprendida

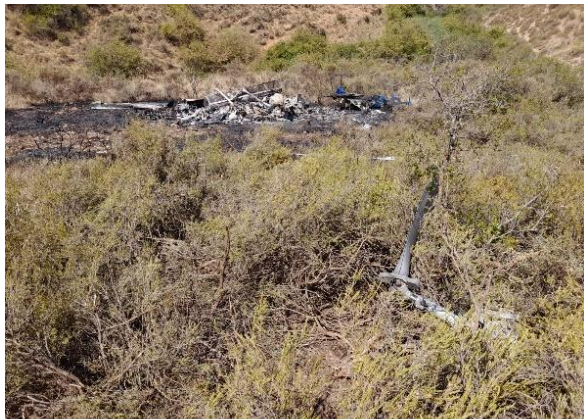
Fotografía 11. Rotor de cola en el lugar del accidente

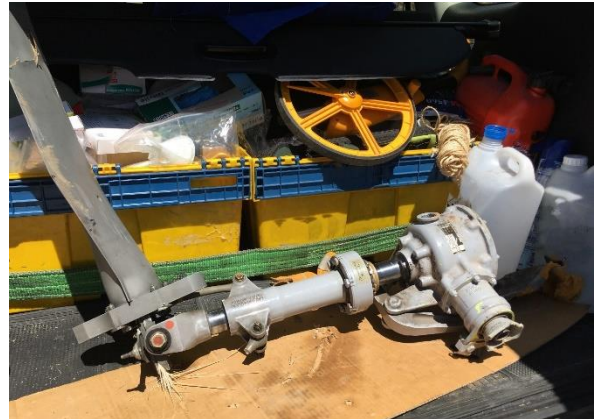
Fotografía 12. Rotor de cola

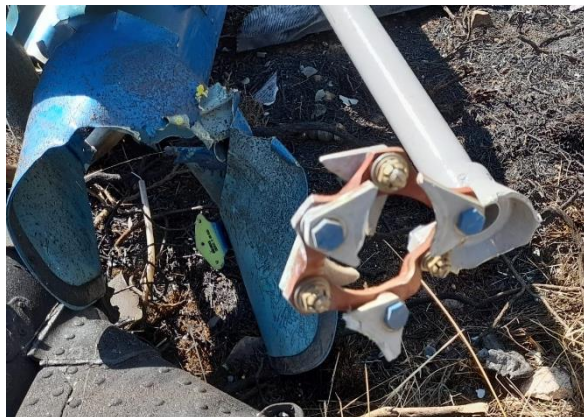
Fotografía 13 izquierda. Rotura anclaje del rotor de cola a puro de cola.

Fotografía 14 derecha. Rotura rotor de cola

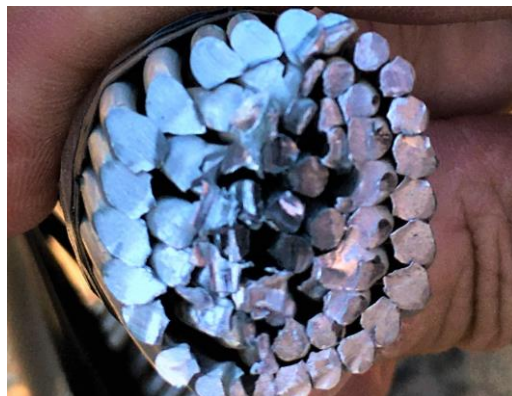
Fotografía 15. Sección del cable del impacto

Los cables seccionados no mostraban ninguna zona fundida (fotografía 15) como ocurre cuando se produce un cortocircuito al contacto con el tendido, por lo que se considera que la línea no estaba energizada en el momento del impacto con la aeronave. El cable tenía trasferencias de color del helicóptero que confirman su contacto con el fuselaje (fotografía 17) en un tramo cercano de aproximadamente 1 m a uno de los extremos seccionados (fotografía 18).

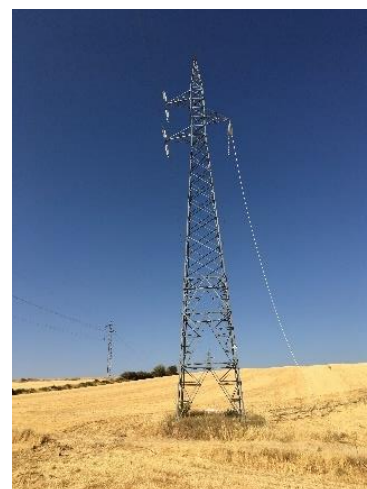
Fotografía 16. Torre y cable seccionado del suceso

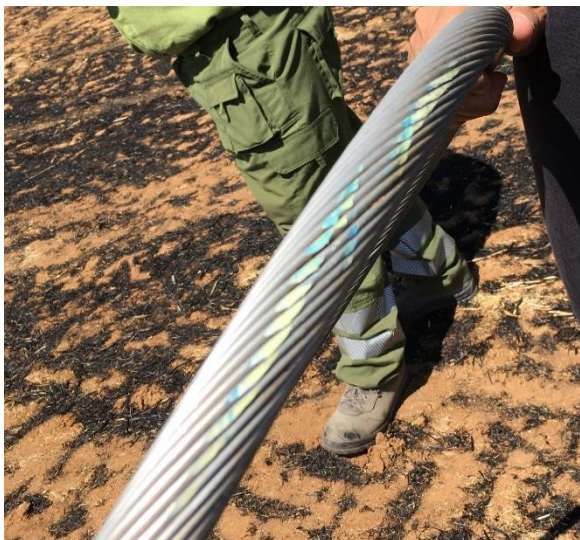
Fotografía 17. Transferencias de color al cable del impacto

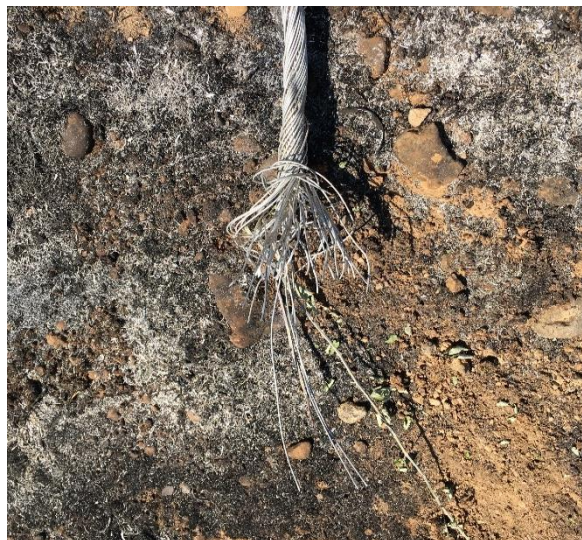
Fotografía 18. Extremo del tendido seccionado de la ladera sur

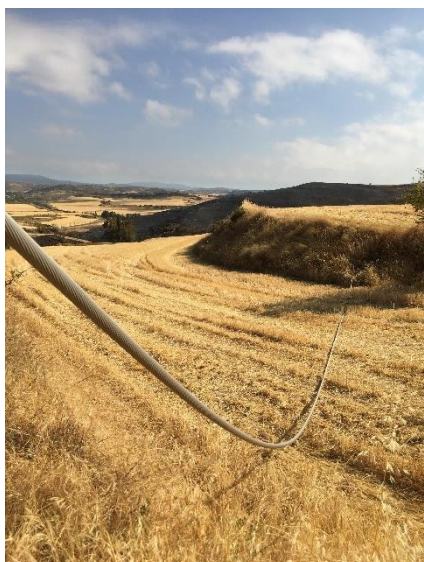
Fotografía 19. Tendido seccionado de la ladera norte

La fotografía 19 muestra el extremo del cable suelto y tendido de la torre ubicada en la ladera norte. En esta ladera es donde el helicóptero impactó con el terreno y se incendió.

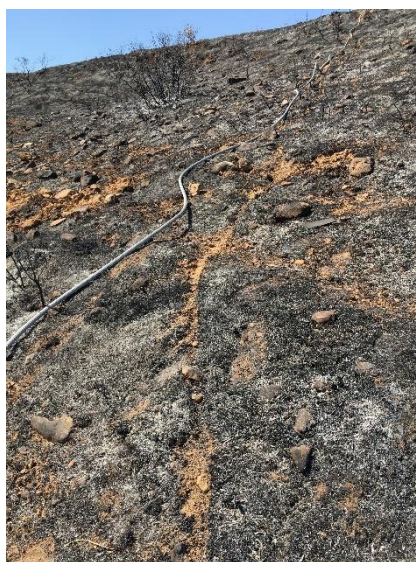
Fotografía 20. Tendido seccionado de la ladera sur

La fotografía 20 muestra el otro extremo suelto del cable seccionado de la torre ubicada en la ladera sur por la que discurría el incendio y que resultó totalmente calcinada.

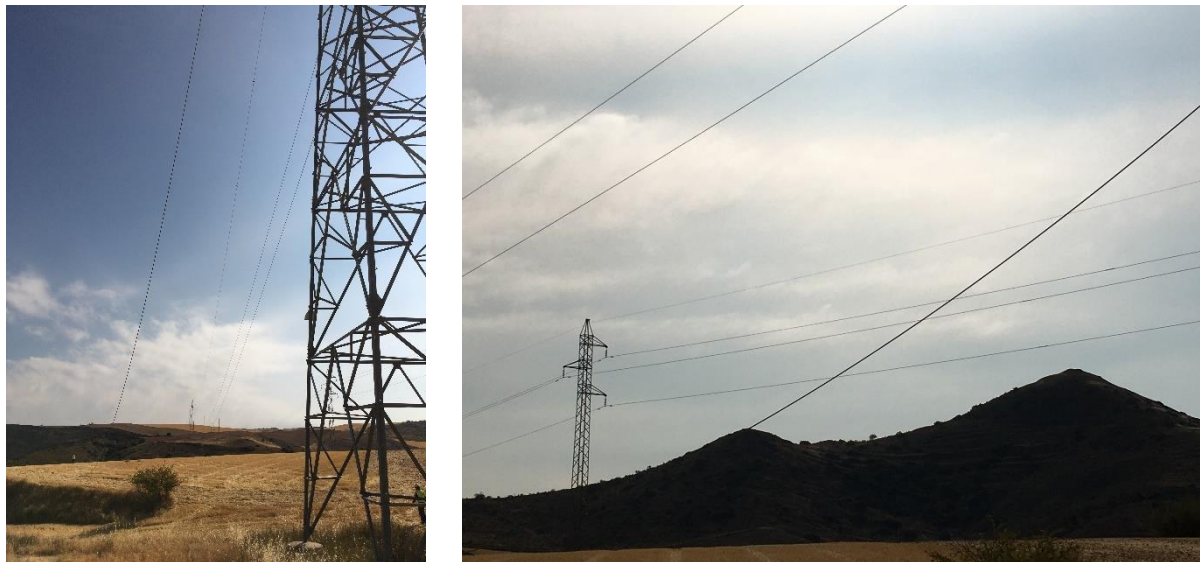
Tras realizar el último lanzamiento de agua, a la salida de la maniobra, durante el viraje a izquierdas dejando la catenaria del tendido eléctrico a la derecha, el sol se encontraba a la espalda del piloto y según su testimonio vio el reflejo de un cable por su lado derecho justo antes del impacto con el rotor principal. La concentración de tendidos eléctricos en la zona y la posición de los cables se puede apreciar en las fotografías 21.

Fotografías 21. Torre y tendidos del lugar del suceso, con cable seccionado por el impacto
