# Informe técnico A-039/2020

Accidente ocurrido el día 16 de septiembre de 2020, a la aeronave Diamond DA-20-A1, matrícula EC-IIS, operada por Fundación REGO, en el aeropuerto de Reus (Tarragona).

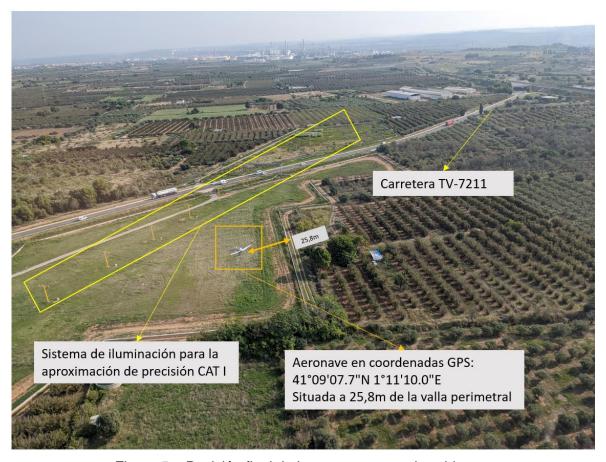
Figura 5.-: Posición final de la aeronave tras el accidente.

La aeronave quedó detenida dentro del perímetro del aeropuerto, concretamente en las coordenadas 41°09′07.7"N 001°11′10.0"E, a 25,8 m de la valla perimetral del aeropuerto.

El primer impacto de la aeronave fue contra la valla de cerramiento que delimita el aeropuerto de Reus. El siguiente impacto contra el terreno. Tras este segundo impacto la aeronave fue arrastrándose lateralmente hacia la izquierda provocando el colapso de la pata izquierda del tren principal y la pata de morro antes de detenerse definitivamente.

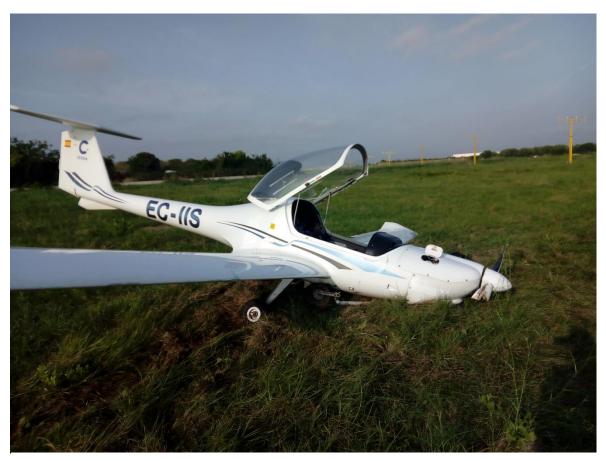
Figura 6.- Aeronave tras el impacto.

El ala mantenía su forma, con algunos golpes en el borde de ataque, posiblemente dados contra la valla de cerramiento del aeropuerto.

Una de las palas de la hélice se había partido a un tercio del encastre, mientras que la otra estaba entera al igual que el cono de la hélice. La parte inferior del carenado del motor tenía un fuerte impacto.

La cabina mantenía su forma interna. La batería estaba apagada, la llave de las magnetos quitada, el selector de combustible cerrado y los flaps estaban es posición de despegue.

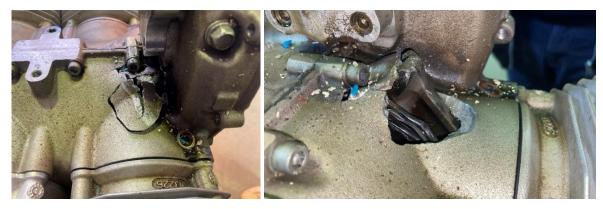
Figura 10.- Rotura en la cara superior del semicárter derecho y biela del pistón nº 1

Una vez desmontados todos los componentes exteriores del motor, en la cara superior del semicárter derecho, en la zona correspondiente al área de movimiento del cilindro nº1, se encontró una rotura de la pared del propio cárter; a través de ella se podía ver la biela del pistón nº1, que sobresalía de la pared.

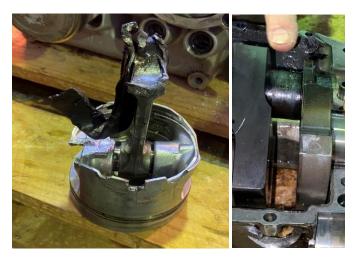
Figura 11.- Biela, pistón y muñequilla del cilindro nº 1

- Falda del cilindro con rotura y pérdida de material.
- Pistón con degradación y pérdida de material en la falda.
- Biela en dos partes, con signos de deformación plástica por sobretemperatura. La mayor parte estaba unida al pistón, mostrando fuertes estiramientos y deformaciones en la zona de la cabeza, y la otra permanecía en la muñequilla del cigüeñal, mostrando también fuertes estiramientos y deformaciones.

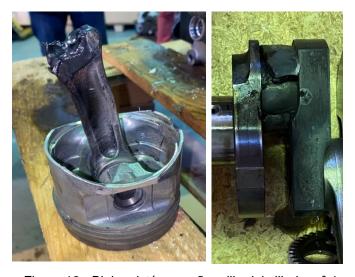
Figura 12.- Biela, pistón y muñequilla del cilindro nº 4

- Falda del cilindro con rotura y pérdida de material.
- Pistón con degradación y pérdida de material en la falda, y depósitos de residuos en la cabeza.
- Biela en dos partes, con signos de deformación plástica por sobretemperatura. Una parte estaba unida al pistón y la otra permanecía en la muñequilla del cigüeñal, mostrando fuertes estiramientos y deformaciones.
