# Informe técnico

## A-039/2022

Accidente ocurrido el día 28 de julio de 2022 a la aeronave Piper PA-28R-200, matrícula D-EDJN, en el aeropuerto de Jerez (Cádiz, España)

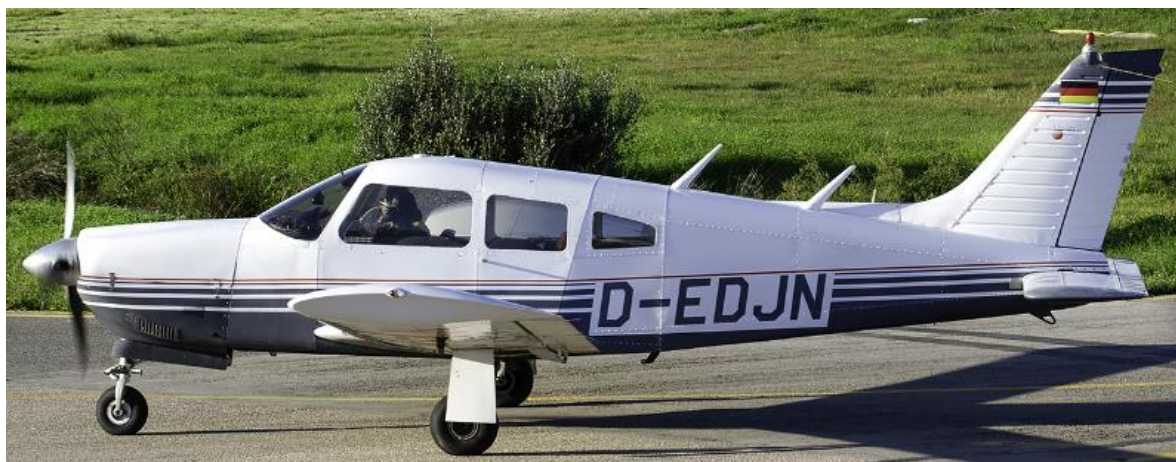
La aeronave sufrió daños en las puntas de las palas de la hélice, en el motor y en su bancada, en ambos flaps (derecho e izquierdo), en el estribo de subida y bajada de la aeronave y en la parte inferior del fuselaje, incluyendo las antenas.

*Ilustración 1: Aeronave accidentada*

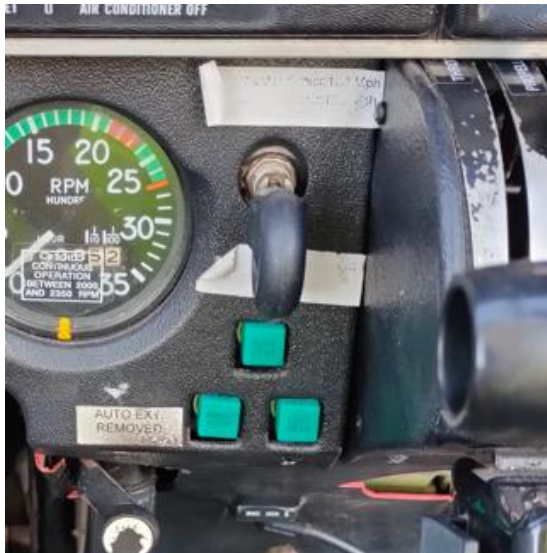
Tres luces verdes indican que el tren de aterrizaje está extendido y bloqueado (ver fotografía izquierda) y una luz ámbar (ver fotografía derecha) que está en transición. Cuando el tren de aterrizaje está retraído por completo, todas las luces están apagadas.

*Ilustración 3: Detalle de las tres luces verdes y del selector del tren de aterrizaje*

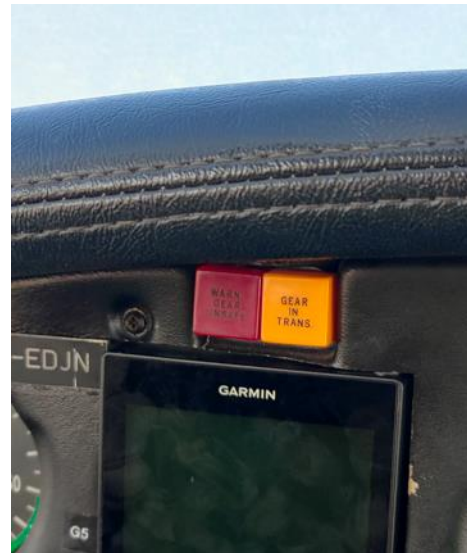
*Ilustración 4: Detalle de la luz ámbar de transición*

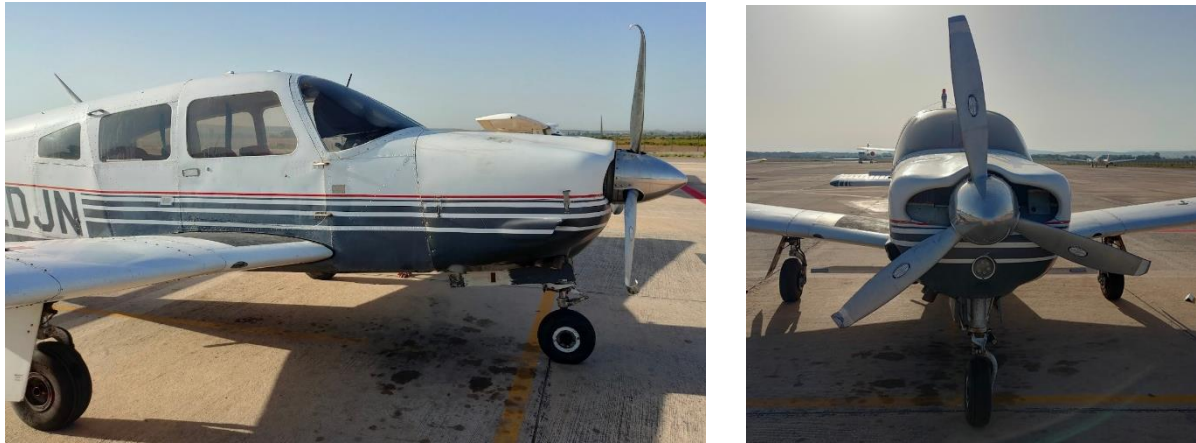
La aeronave aterrizó sin extender el tren de aterrizaje, arrastrándose unos 100 m por la pista hasta detenerse. La hélice se golpeó con la pista. Los daños exteriores de la aeronave se centran en las puntas de las palas de la hélice y la parte inferior del fuselaje:

*Ilustración 6: Estado de la aeronave tras el accidente*

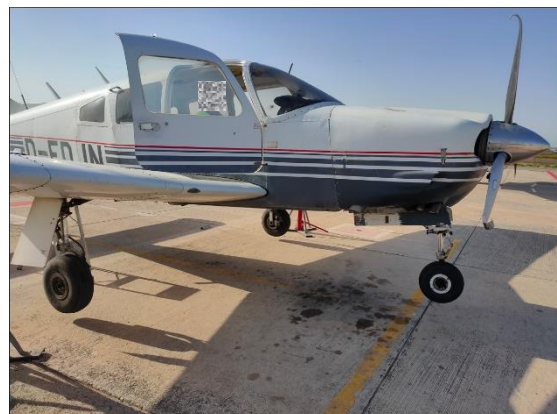
Para chequear el correcto funcionamiento de la luz de advertencia roja y de la bocina de advertencia del tren de aterrizaje cuando este no está extendido y la potencia es inferior a 14 pulgadas de presión de admisión, se efectuó una prueba sin poner en marcha el motor de la aeronave. Para ello, la aeronave se elevó con ayuda de unos gatos como se observa en la fotografía de la derecha:

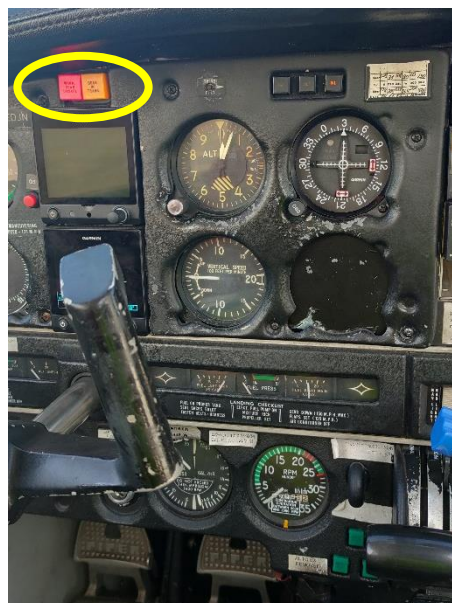
A continuación, se desplazó la palanca de gases hacia atrás y se observó que antes de llegar al final de su recorrido tanto la bocina de advertencia sonaba como la luz de advertencia roja se iluminaba (como se muestra en la fotografía de la derecha).

Durante la investigación se realizó una prueba comprobándose el correcto funcionamiento de ambas alertas. La prueba se efectuó levantando la aeronave en gatos y recogiendo a continuación el tren de aterrizaje. Se observó que, al mover la palanca de gases, antes de que esta llegase al final de su recorrido, ambas alertas advertían de que el tren de aterrizaje no estaba extendido y bloqueado.

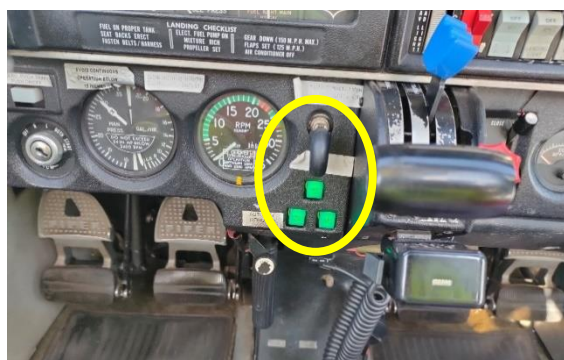
También se comprobó que cuando el tren de aterrizaje de la aeronave estaba extendido, ambos avisos no entraban en funcionamiento al mover la palanca de gases y sí se iluminaban en color verde los tres avisos que indican que el tren de aterrizaje está correctamente extendido.
