# CIAIAC

## Informe técnico A-040/2020

Accidente ocurrido el día  
17 de septiembre de 2020  
a la aeronave Piper PA-34-220T,  
matrícula EC-JOO, en el  
aeropuerto de Cuatro Vientos  
(Madrid)

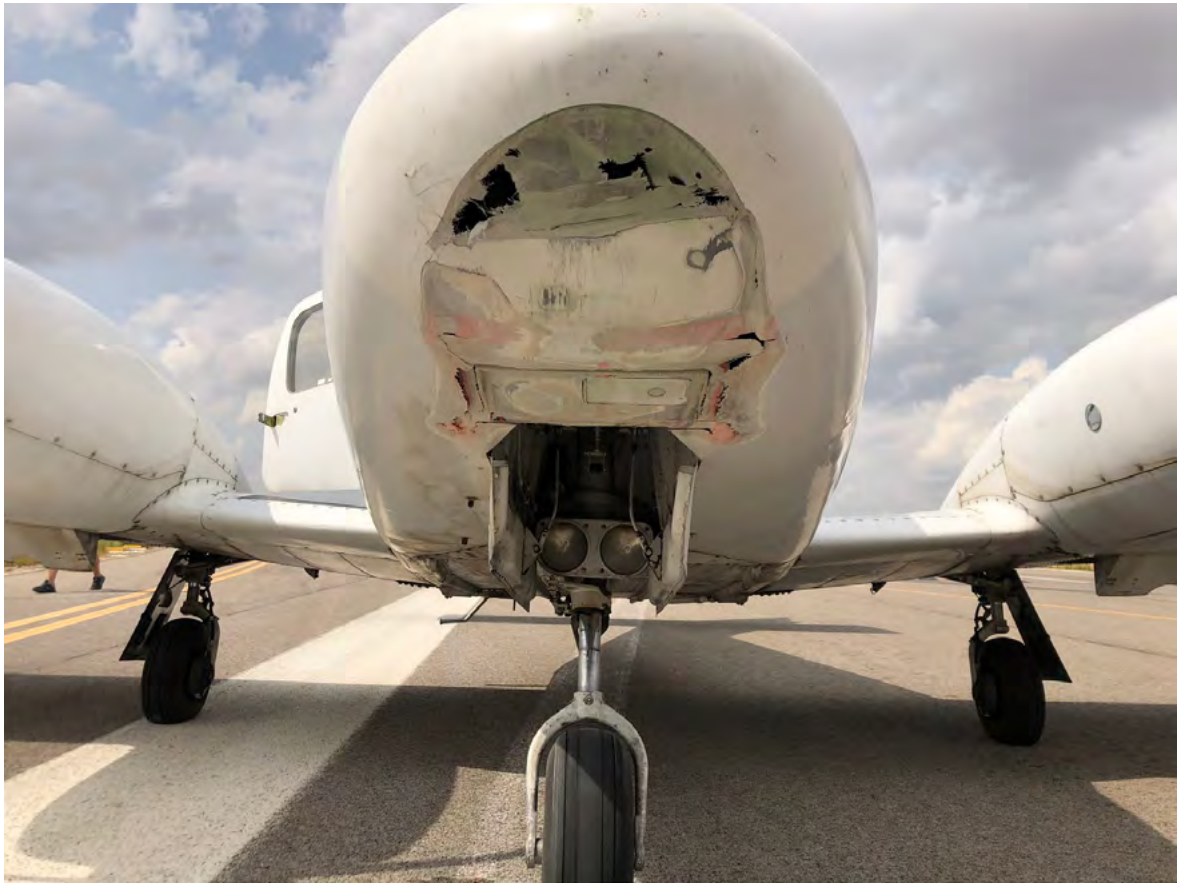
La aeronave sufrió daños considerables en las puntas de las hélices y en la parte inferior del fuselaje. En las fotografías se muestran detalles de estos daños.

Ilustración 1: Detalle de los daños en el fuselaje

La aeronave aterrizó en la pista 09 del aeropuerto de Cuatro Vientos. Al replegarse la pata de morro del tren de aterrizaje, la parte baja del fuselaje se dañó al rozarse y deslizarse sobre el asfalto de la pista. Las hélices también se dañaron al golpearse con el suelo mientras giraban.

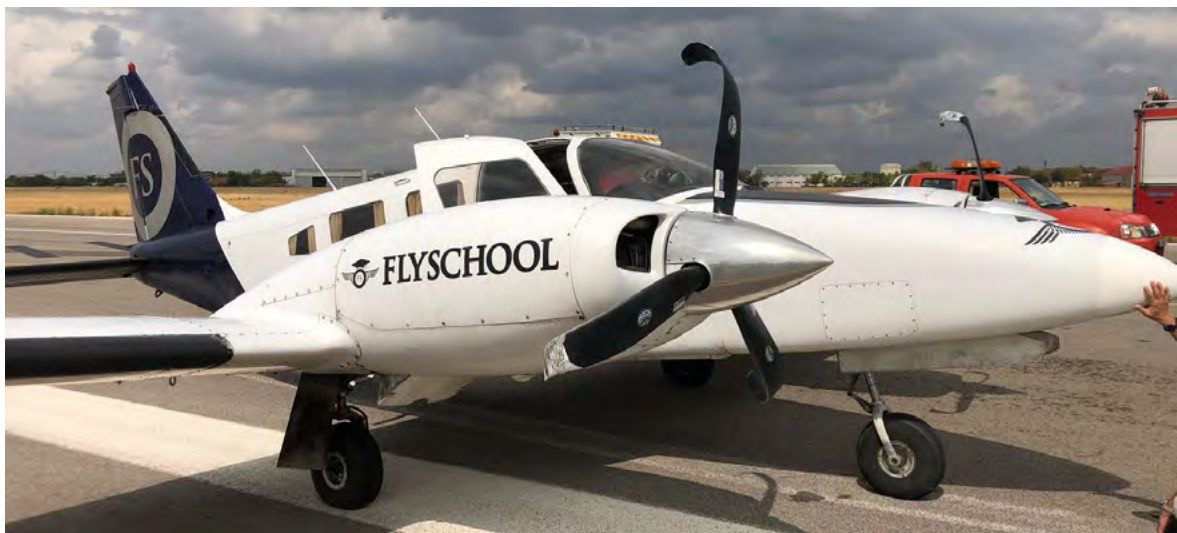
Ilustración 2: Detalle de los daños en las palas de las hélices

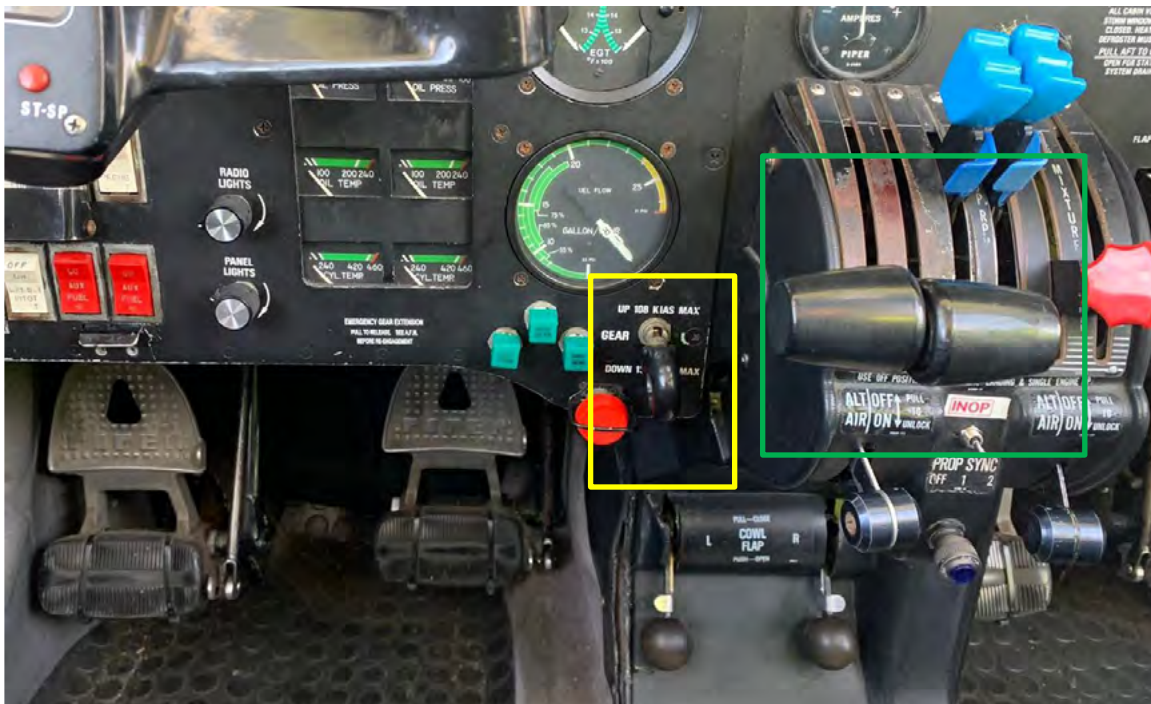
Ilustración 4: Detalle de la palanca del tren de aterrizaje, en amarillo, y de la palanca de gases, en verde

Añadió que el alumno piloto suele realizar la recogida muy alto. Es necesario realizar la recogida con las dos manos al ser un avión muy pesado. Si la recogida se efectuase con una sola mano, la otra mano hubiese estado sobre la palanca de gases y no se hubiera producido este accidente.

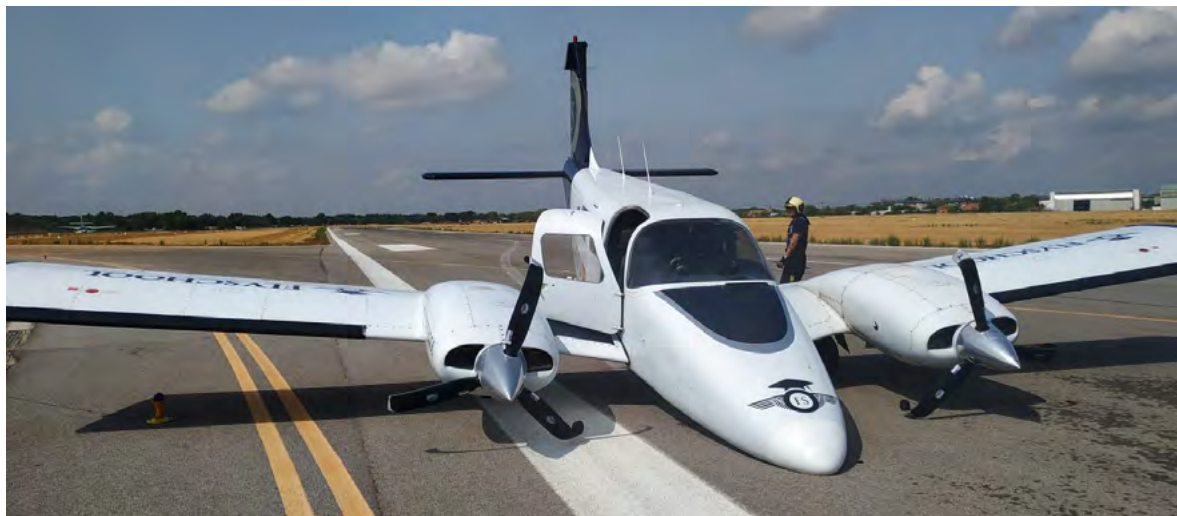
Ilustración 5: Posición de la aeronave tras el accidente

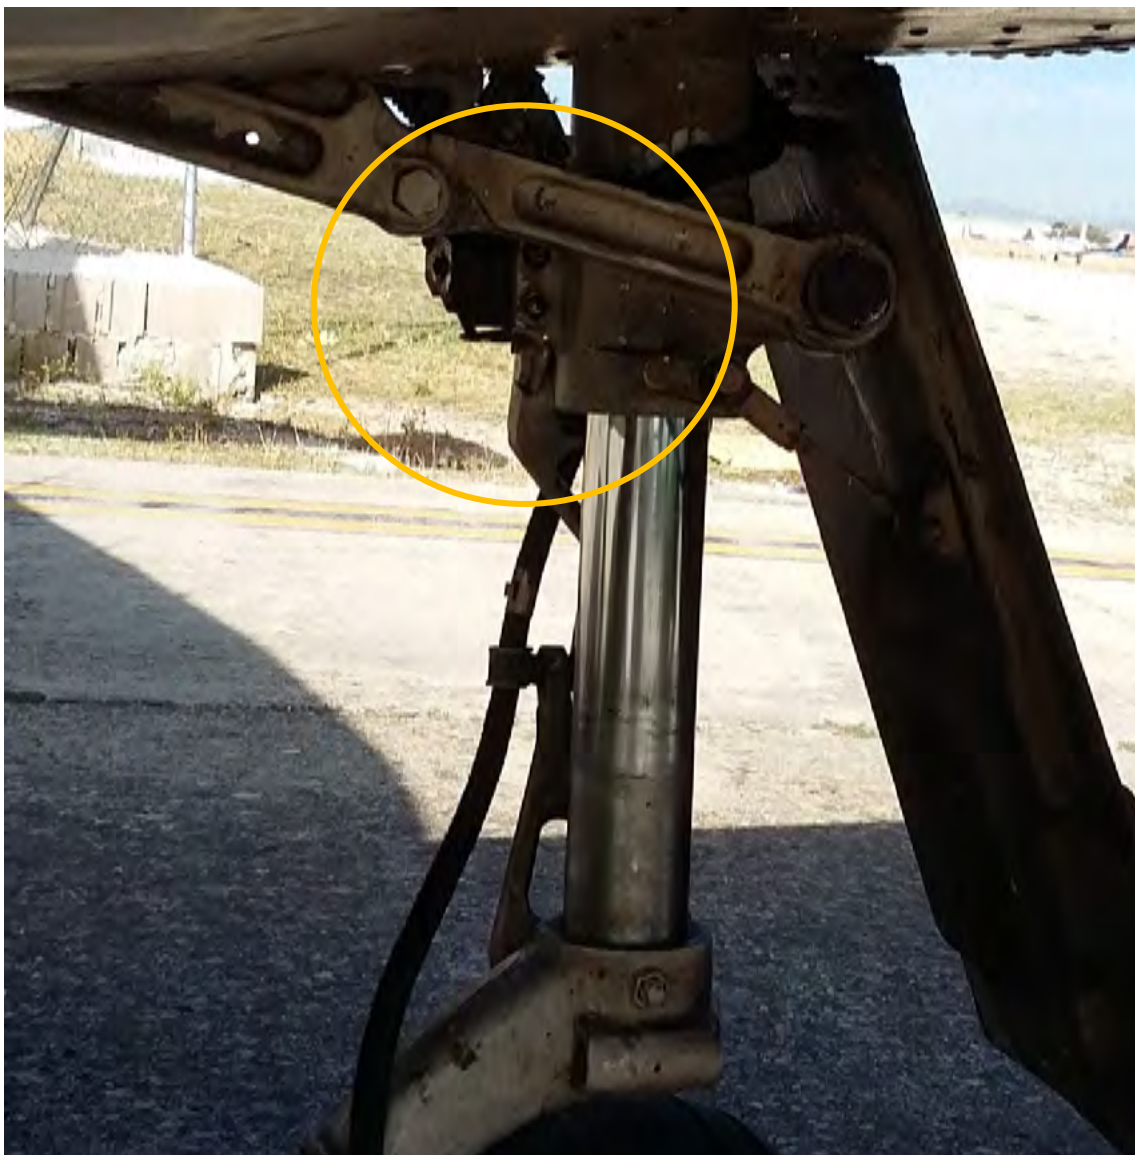
En la fotografía siguiente se observa una foto de la pata izquierda del tren principal de la aeronave accidentada. Se ha señalado con una circunferencia amarilla el lugar donde se encuentra alojado el interruptor *squat*.

Ilustración 6: Detalle del tren principal de la aeronave accidentada

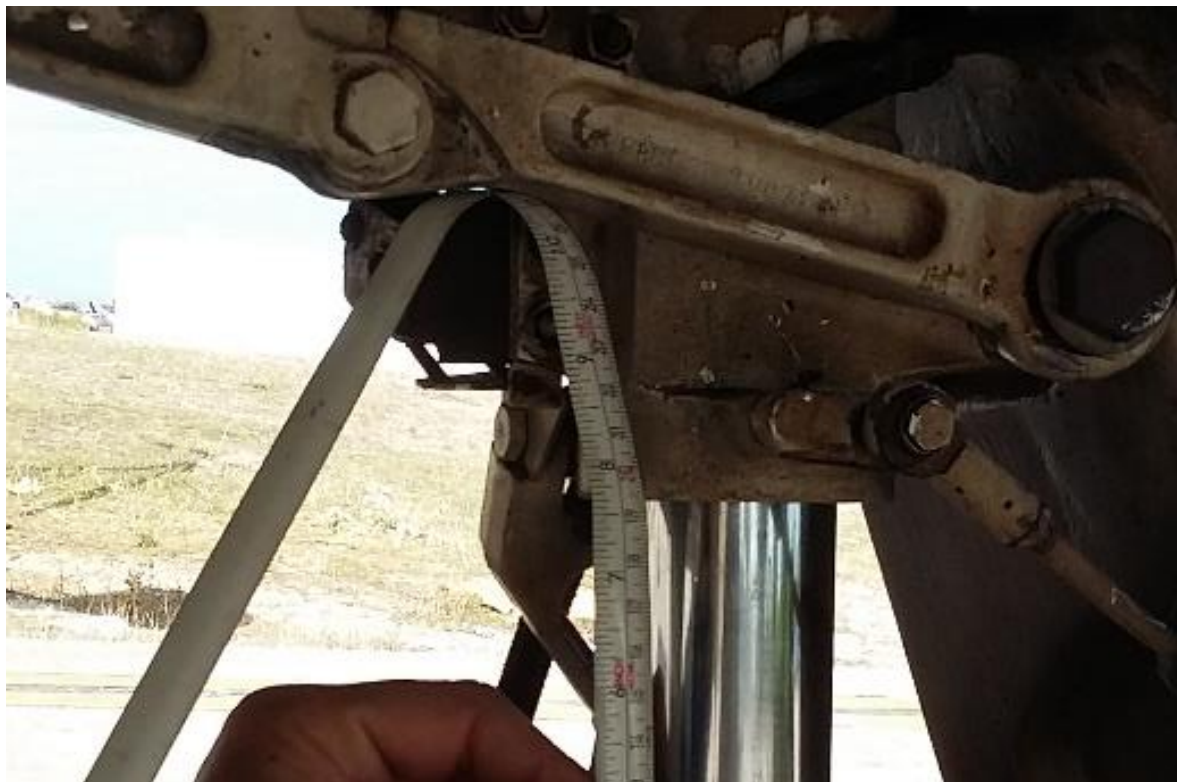
En primer lugar, se midió el ajuste del amortiguador de la pata izquierda del tren principal, el cual era de unas 7,5 pulgadas.

Ilustración 7: Detalle del ajuste del interruptor *squat*

Se accionó la palanca para retraer el tren de aterrizaje de la aeronave. No fue posible. Además, una alarma sonó al intentar retraerlo estando la aeronave en tierra.

Se procedió a elevar ligeramente la pata de morro del tren de aterrizaje manteniendo en el suelo la pata izquierda del tren principal. De nuevo se observó que no era posible replegar el tren de aterrizaje y sonaba una alarma advirtiendo que no era posible al encontrarse la pata izquierda del tren principal en tierra.

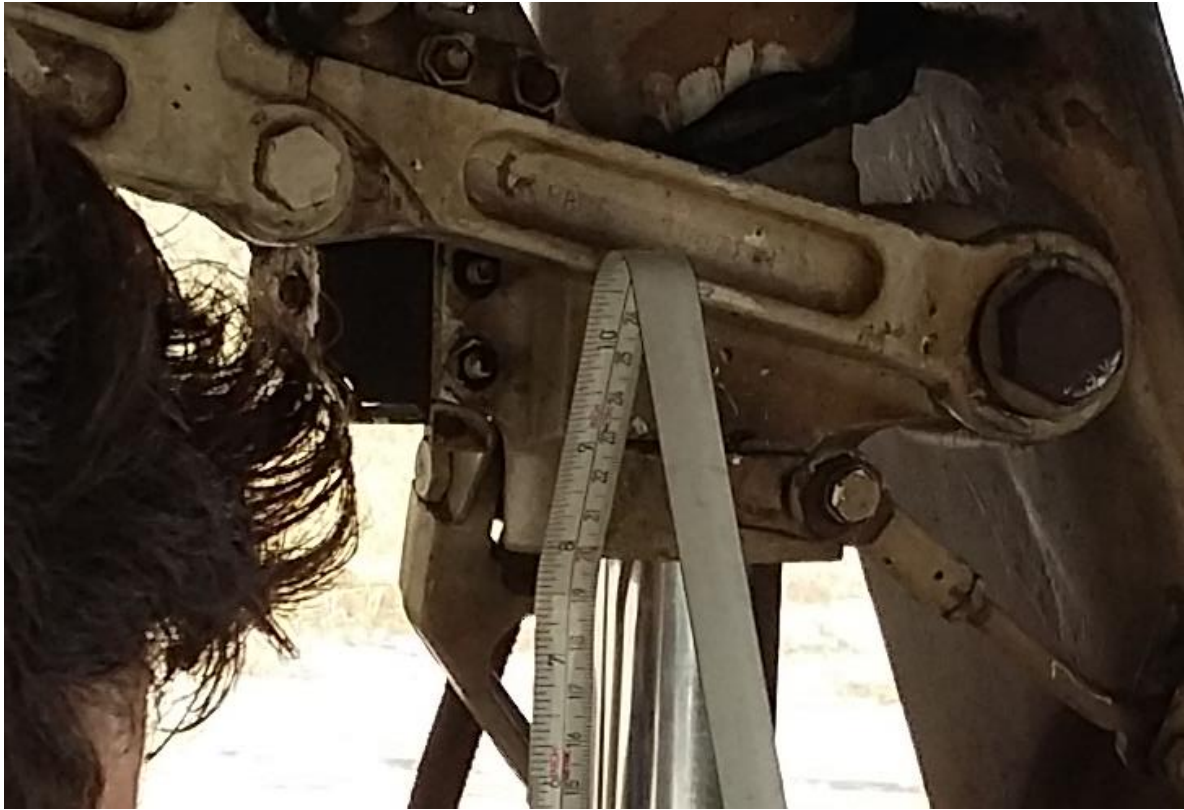
Y por último se incrementó el ajuste del amortiguador de la pata izquierda del tren principal ligeramente por encima de ocho pulgadas. En este caso sí fue posible replegar el tren de aterrizaje. En esta situación no sonó ninguna alarma.

Ilustración 8: Detalle del interruptor *squat* con un ajuste superior a ocho pulgadas

Ni el alumno piloto ni el instructor indicaron en sus declaraciones haber escuchado una alarma. Si el avión hubiese estado totalmente en contacto con la pista de aterrizaje, al intentar retraer el tren de aterrizaje hubiese sonado una alarma y el interruptor *squat* no lo hubiese permitido. Por tanto, se considera que, dado que se comprobó el correcto funcionamiento del interruptor *squat* durante la investigación, el avión no se encontraba totalmente en contacto con la pista de aterrizaje y o bien disponía ya de una ligera sustentación o bien la aeronave dio algún tipo de bote o salto en la pista.

Dado que ambos pilotos indicaron que no notaron en ningún momento que el avión diese algún tipo de bote o salto en la pista, se descarta que este sea el motivo por el cual no entró en funcionamiento el interruptor *squat*.

Por otro lado, el instructor declaró que la velocidad de la toma fue de 85 nudos y que cuando se encontraban decelerando el alumno piloto accionó la palanca para retraer el tren de aterrizaje. Por su parte, el alumno piloto indicó que la velocidad era de unos 65 nudos cuando retrajo el tren de aterrizaje. No se ha podido determinar la velocidad exacta de la aeronave en el momento en el cual el alumno piloto accionó la palanca para retraer el tren de aterrizaje, no obstante, se considera que lo más probable es que esta velocidad fuese próxima a 75 nudos, velocidad de despegue, de tal forma que la aeronave disponía ya de una ligera sustentación.
