CIAIAC

Informe técnico A-042/2019

Accidente ocurrido a la aeronave
SPORTINE AVIACIJA LAK 17B
FES 18M, matrícula D-KSEO,
el 11 de agosto de 2019 en el
aeródromo de Garray (Soria)

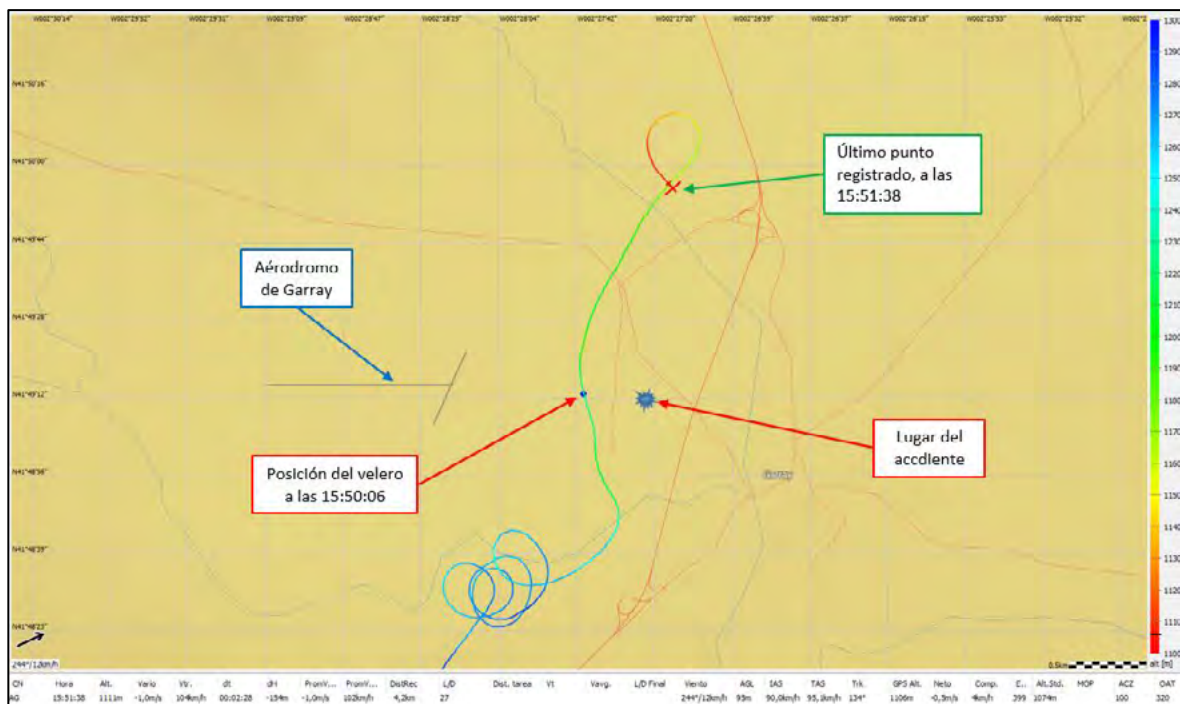
Ilustración 4: Croquis de los últimos minutos registrados por la aviónica de la aeronave

- A las 15:50, el velero cruzó la prolongación del eje de pista a una distancia de 800 m horizontales y a unos 200 m de diferencia de altura sobre ella (ver Ilustración 4). En el momento que se pierde la información del registrador de la aeronave, a las 15:51:38, esta se encontraba al norte de la población de Tardesillas, a 1875 m de la cabecera de la pista 27 en línea recta y 86 m de altura respecto a la misma. En ese momento había recorrido 275 km en un tiempo total de dos horas y 26 minutos.

El piloto, en su regreso al aeródromo, llegó a estar a 200 metros de altura y 800 metros al este de la cabecera de la pista 27, pero en lugar de incorporarse al circuito de aeródromo y aterrizar, siguió volando hacia el Nornordeste.

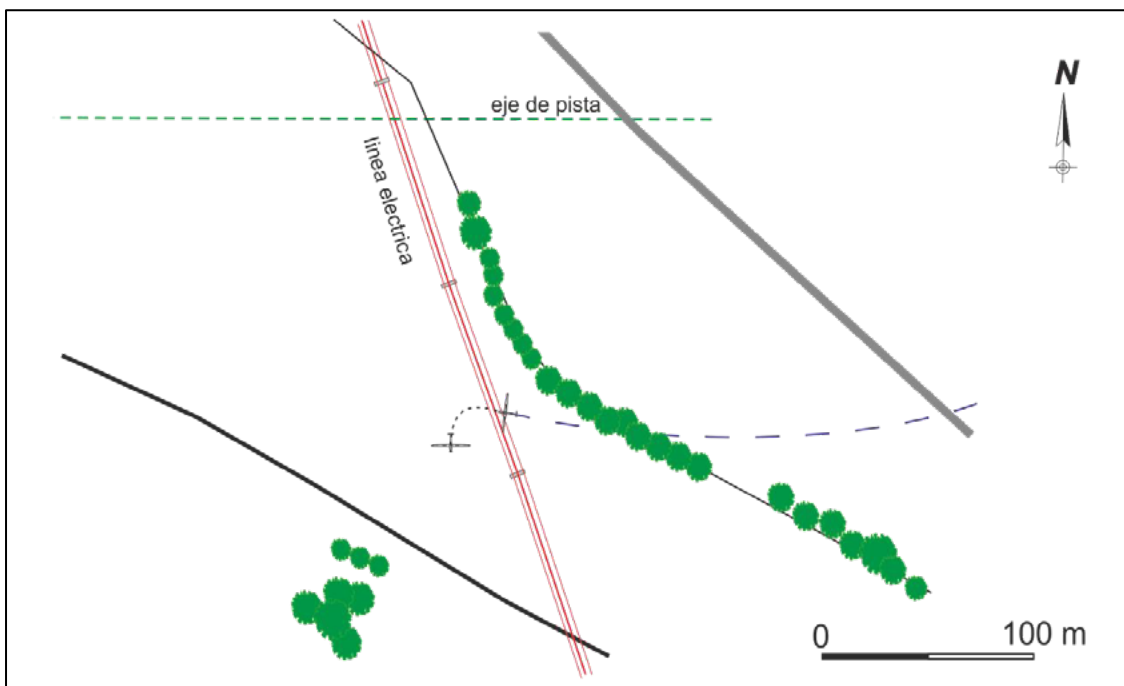
Ilustración 5: Maniobra realizada por la aeronave y posición final

Momentos antes del accidente, la aeronave se encontraba prácticamente alineada con la aproximación de dicha pista, pero con poca altura respecto al suelo para llegar a ella. Por esa razón, el piloto decidió aterrizar en un campo cercano. Cuando se encontraba a pocos metros del suelo, la semiala izquierda se enganchó con el tendido eléctrico y la aeronave se precipitó contra el suelo, con una dirección una vez detenida de 180°. La trayectoria estimada hasta detenerse se muestra en la siguiente figura.

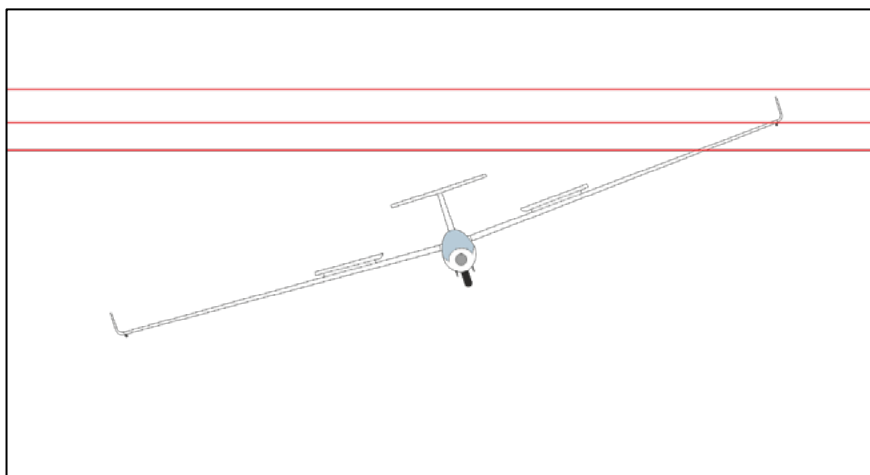
Ilustración 6: Actitud estimada de la aeronave en el momento del impacto

La actitud estimada de la aeronave en el momento del impacto se muestra en la Ilustración 6.

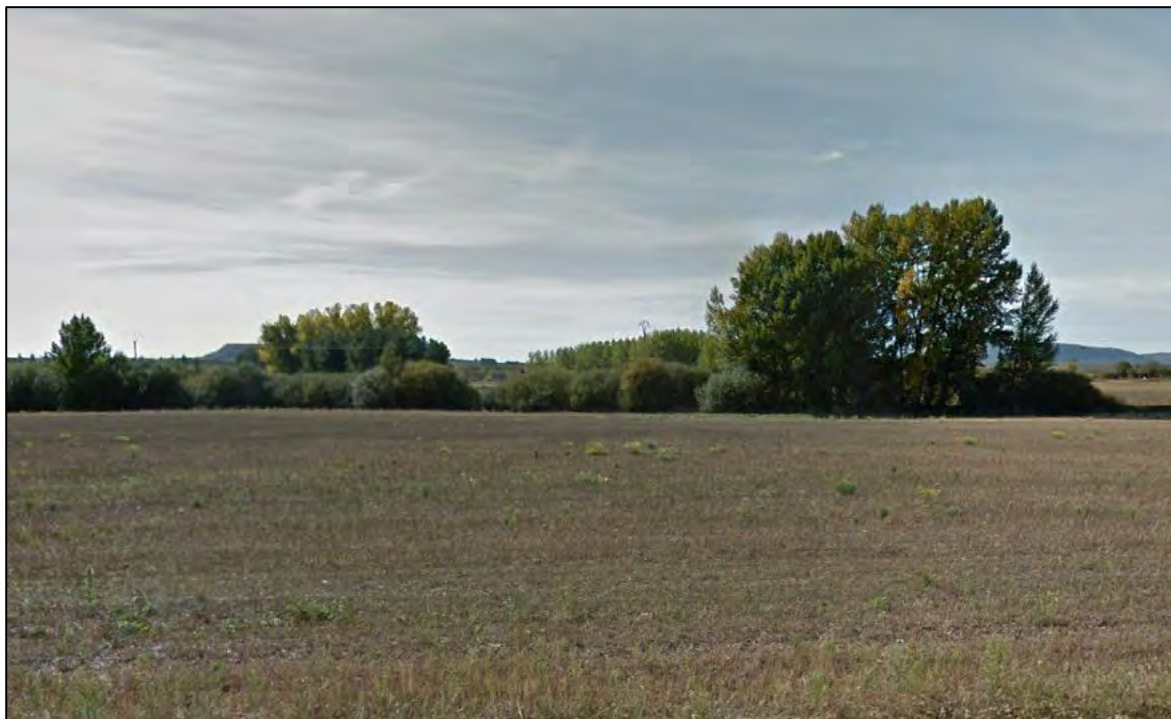
Ilustración 7: Vista desde el noreste de la línea de árboles y de los postes tras ella.

El piloto declaró no ver el tendido eléctrico hasta superar la línea de árboles que lo cubrían parcialmente. Esta línea de árboles era más baja que la altura de los postes en varios tramos, pero también más alta en otros, como se puede apreciar en la Ilustración 7, que es la vista desde la trayectoria estimada de la aeronave (Noreste), al nivel del suelo.

El piloto declaró no ver la línea de tensión porque los árboles (presentes en la línea divisoria del campo elegido para aterrizar) bloqueaban la visión de los postes. También declaró que, una vez sobrevolados los árboles, intentó picar para pasar por debajo de

REC 06/21: Se recomienda al aeródromo de Garray que incluya información sobre las líneas eléctricas cercanas en la información de aeródromo.

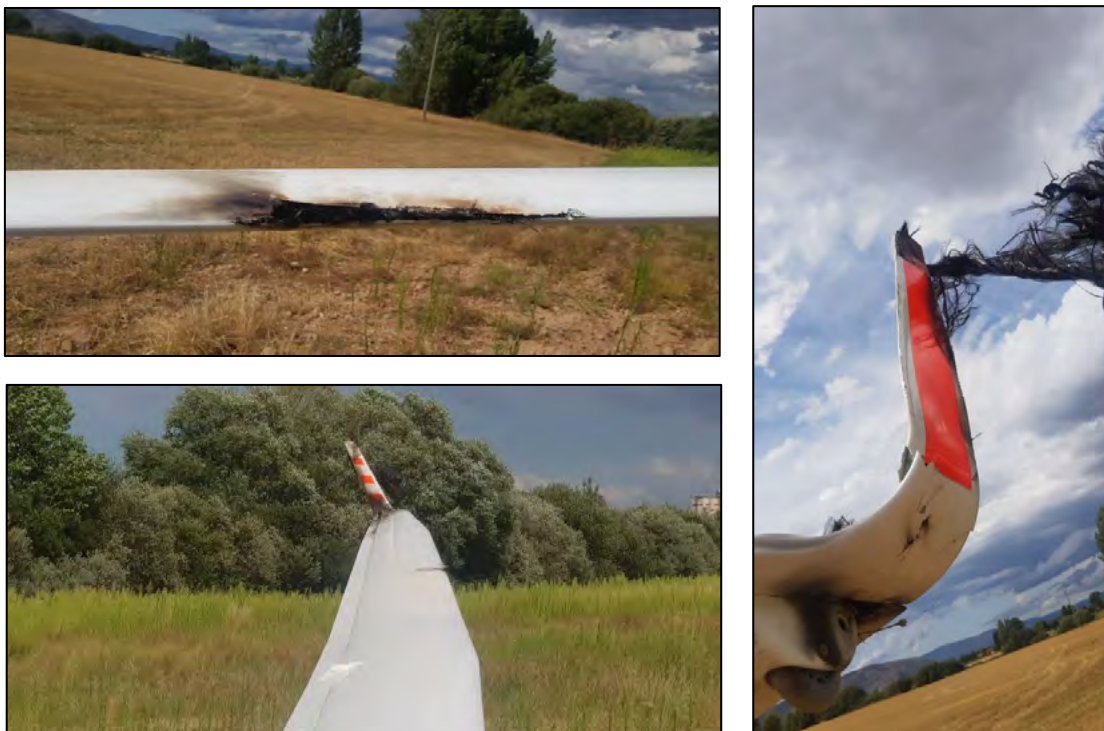
Ilustración 8: Vestigios del enganche con el cable y el arco voltaico provocado

La semiala izquierda de la aeronave presentaba daños por desgarro y quemado en la punta y a aproximadamente el 75% de la envergadura del plano (ver Ilustración 8). Estos daños eran compatibles con el contacto con al menos dos cables diferentes de la línea de media tensión y el arco eléctrico producido en consecuencia.

Basándose en la declaración del piloto de intentar picar por debajo de los cables al verlos, y de los daños sufridos en la semiala izquierda, compatibles con un enganche con los cables, se estima que la aeronave estaba alabeando hacia la derecha en el momento del impacto (mostrado en la Ilustración 6). El cable rasgó el borde de ataque del plano izquierdo hasta engancharse en un punto, propiciando que la aeronave pivotase sobre ese punto, guiñando hacia la izquierda. Esto es compatible con el hecho de que la aeronave dejara marcas en el suelo de haberse desplazado hacia su derecha.

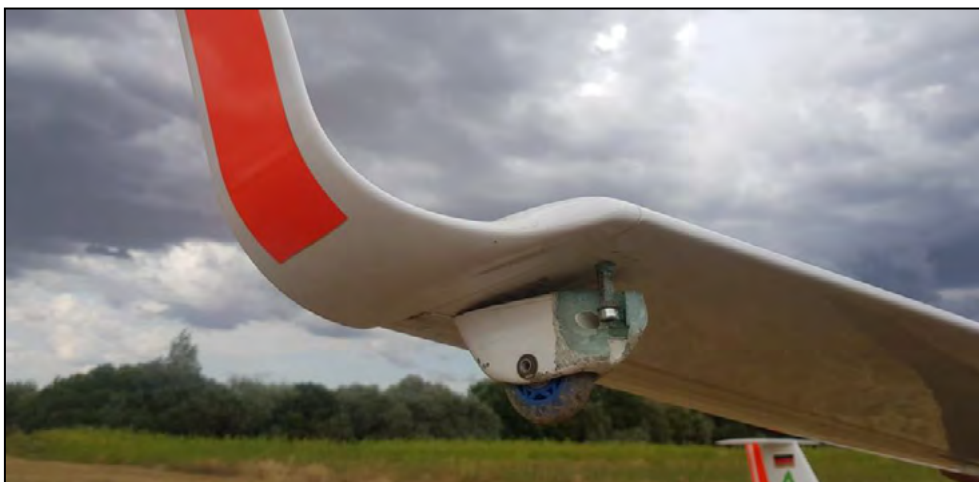
Ilustración 9: Daños en la rueda de la punta del plano derecho

La semiala derecha presentaba arañazos a lo largo borde de ataque, y el carenado del ruedín del extremo del plano estaba partido alrededor de uno de los tornillos de anclaje al ala (ver Ilustración 9).

Teniendo en cuenta que el ruedín del extremo del plano derecho estaba partido alrededor de uno de los tornillos de anclaje al ala (ver Ilustración 9), se estima que esta parte pudo ser la primera en impactar contra el terreno, debido a la gran energía que se necesita para partir la pieza. Además, basándose en la orientación de la superficie de fractura, el golpe fue desde la derecha, yendo la aeronave en trayectoria lateral. Esto es compatible con que la aeronave guiñase hacia la izquierda al engancharse con los cables y, por inercia, siguiese desplazándose hacia delante mientras guiñaba. Por estas razones se estima que la aeronave llevaba una orientación de aproximadamente 270° cuando impactó con los cables (representado en la Ilustración 5), casi alineado con la pista 27 del aeródromo de Garray.

Como los daños importantes en el extremo del plano derecho estaban concentrados en el ruedín, es muy probable que el ángulo de alabeo y picado de la aeronave en el impacto fueran poco pronunciados, pues de otro modo y teniendo en cuenta el pequeño tamaño del ruedín, la punta del plano habría impactado y se habría dañado también.

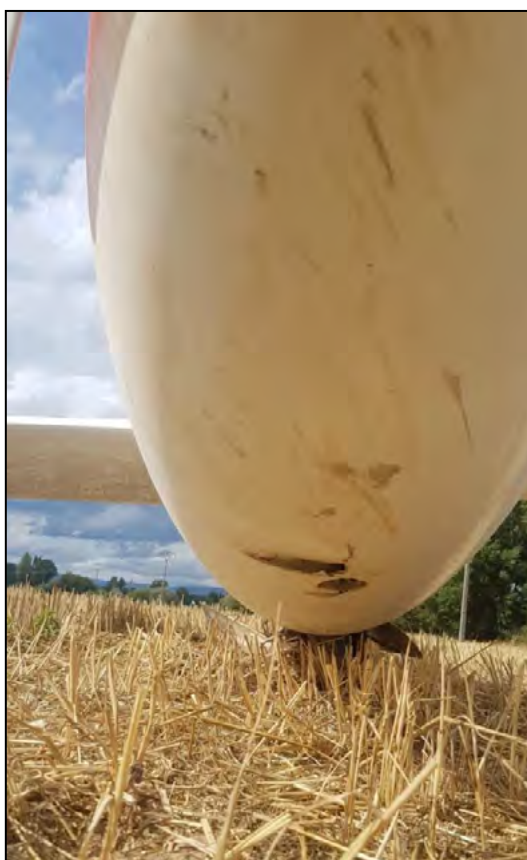
Ilustración 10: Vista del fuselaje desde la parte frontal inferior

La parte inferior del fuselaje estaba hundida en algunos puntos y presentaba arañazos compatibles con un corto arrastre por el suelo hacia adelante y a la derecha (respecto al avión).

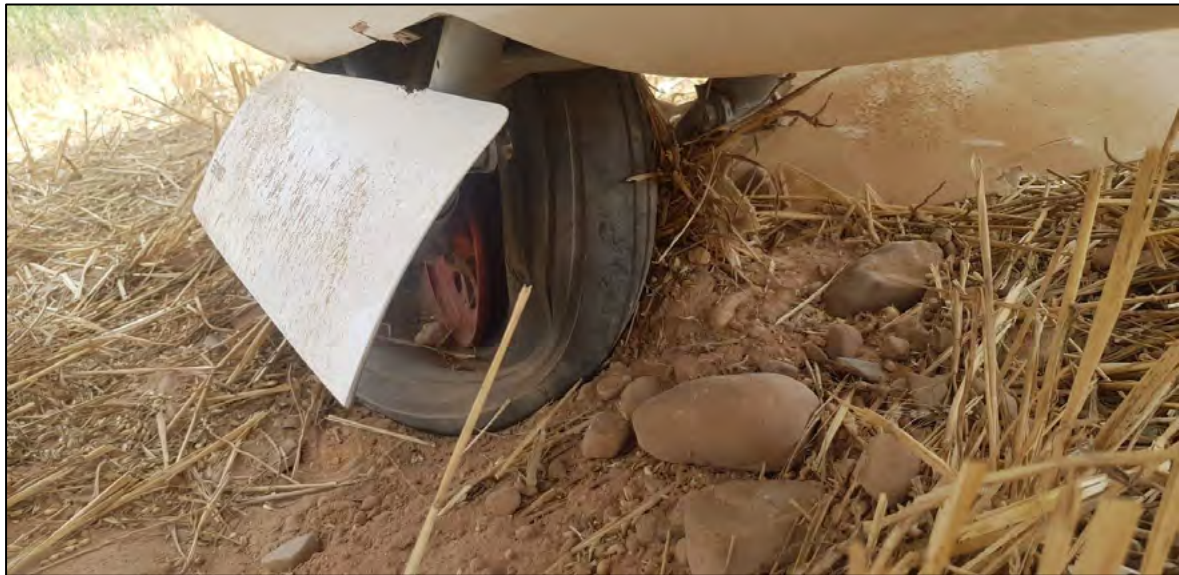
Ilustración 11: tren de aterrizaje principal

El tren de aterrizaje principal y su cubierta sufrió daños y se puede apreciar, por estos daños y las trazas en el terreno, que la aeronave se deslizó hacia su derecha una vez en tierra (ver Ilustración 11).
