Informe técnico

A-042/2020

Accidente ocurrido el día 3 de noviembre de 2020, a la aeronave AIR TRACTOR AT-401, matrícula EC-EIZ, operada por Tratamientos Agrícolas Aéreos Perán S.L. en el término municipal de Orihuela (Alicante)

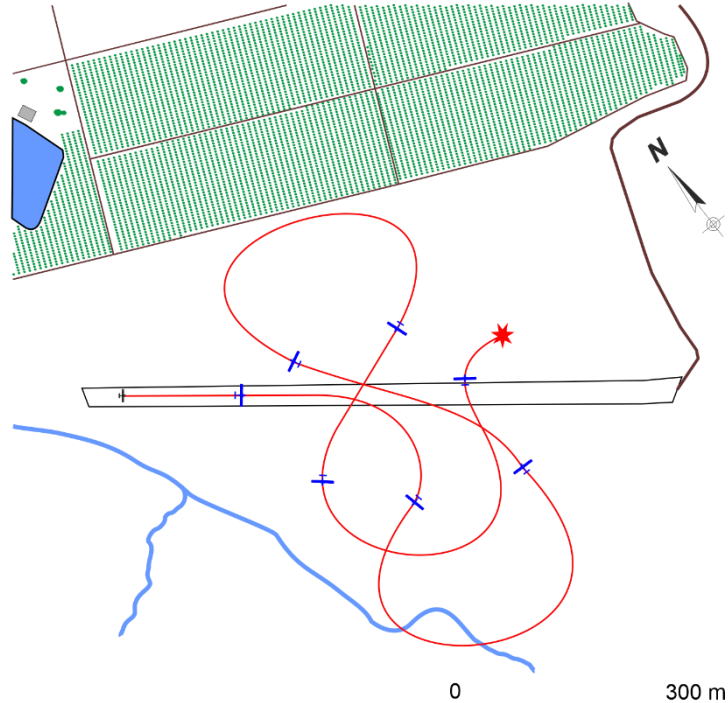
A continuación, se efectuó el vuelo del accidente por parte del piloto sin experiencia en la aeronave AT-401. Según declaraciones del piloto accidentado, realizó el despegue desde el umbral 12 de la pista, con viento en calma y visibilidad CAVOK. Se fue al aire a unas 80-90 mph y con ajuste de flap en 20°. Tras el despegue dejó los flap en 10°, sin retraerlos por completo y realizó una serie de virajes sobre ella y en sus inmediaciones (ver croquis).

Fig. 1: Croquis general del vuelo del accidente

La aeronave siguió evolucionando con baja velocidad, baja cota y cola abajo hasta que el piloto perdió el control de la aeronave al iniciar un viraje a derechas, precipitándose contra el terreno en actitud vertical.

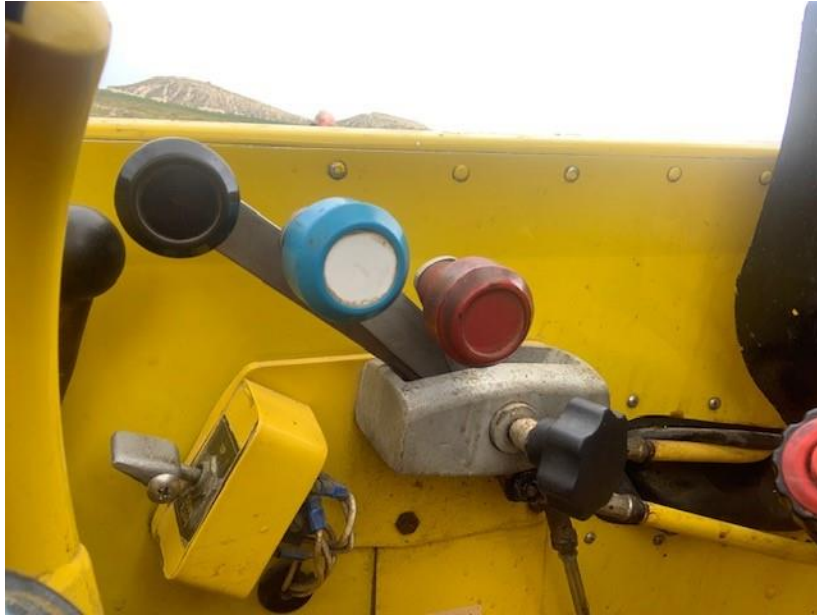
Fig. 3: Vista lateral del conjunto de mandos del motor: mando de gases (negro), de paso (azul), de mezcla (rojo) y el tornillo de fricción (negro con empuñadura ondulada).

Tras el accidente, la palanca de gases se encontró en una posición retrasada. Comprobado el ajuste del tornillo de fricción con un piloto experto en la aeronave AT-401, en su opinión el ajuste era insuficiente, es decir, sí que tenía un cierto grado de apriete, pero no el necesario como para asegurar que el mando de gases no se pudiera retrasar debido a las vibraciones que genera el motor.

El piloto accidentado no recuerda haber regulado el tornillo de fricción del mando de gases de forma firme antes del vuelo, y de hecho éste fue encontrado tras el accidente con un apriete inadecuado, que posibilitaba que el mando se fuera poco a poco retrasando de forma no comandada debido a las fuertes vibraciones que el motor de esta aeronave genera.

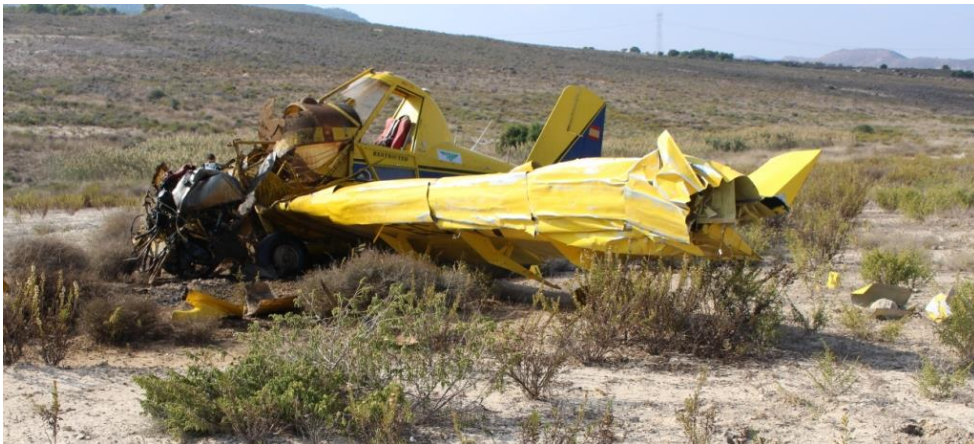
El impacto de la aeronave fue muy vertical, todo el borde de ataque impactó contra el terreno, estando más afectado el semiplano derecho, que se desprendió de la aeronave y quedó apoyado en el terreno junto a la misma. El semiplano izquierdo se encontraba con arrugas por compresión y se desprendió la punta del plano en el impacto. Los flaps estaban desplegados 10°.

Fig. 4: Vista fronto-lateral izquierda de la aeronave tras el accidente

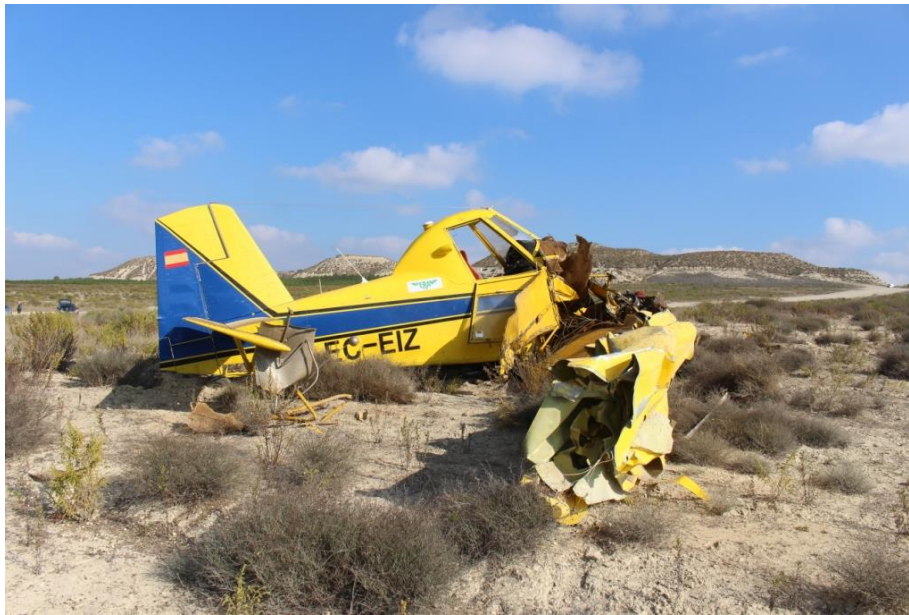
Fig. 5: Vista lateral derecha de la aeronave tras el accidente

El carenado del motor se desprendió en el impacto, quedando diversos trozos del mismo alrededor de la aeronave, así como las palas de la hélice. El motor presentaba un fuerte golpe en la parte delantera, pero no llegó a desplazarse, por lo que la cabina mantuvo su forma, deformándose el panel de instrumentos, llegando algunos instrumentos a salirse de sus alojamientos.
