Informe técnico A-046/2019

Incidente ocurrido a la aeronave
ROLLANDER SCHENIDER, con
matrícula F-CESR en las
proximidades del pico Bisaurín
(Huesca), el 21 de agosto de 2019

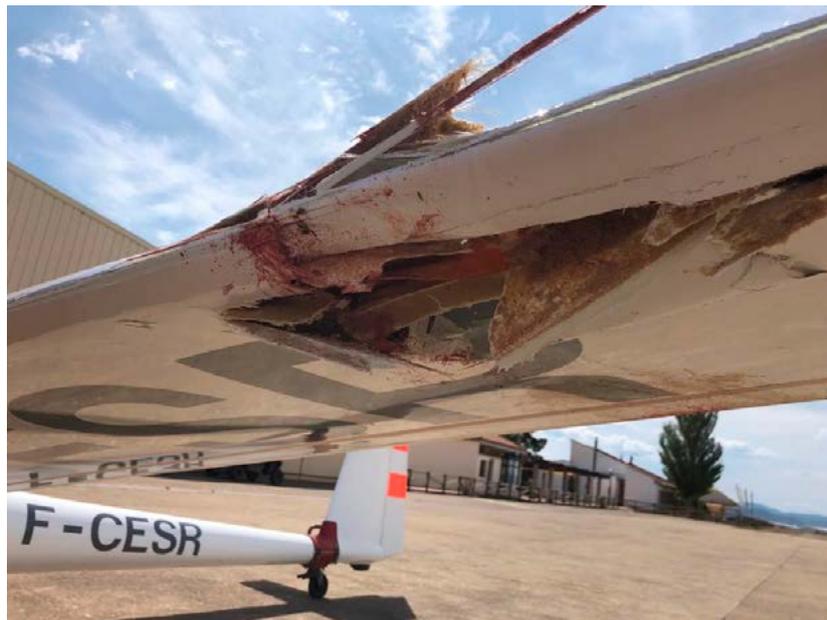
Figura 1. Aeronave después de aterrizar

El planeador presentaba un agujero a la altura de mitad del plano izquierdo, de aproximadamente 40 cm de largo y 20 cm de ancho, que atravesó el ala perpendicularmente.

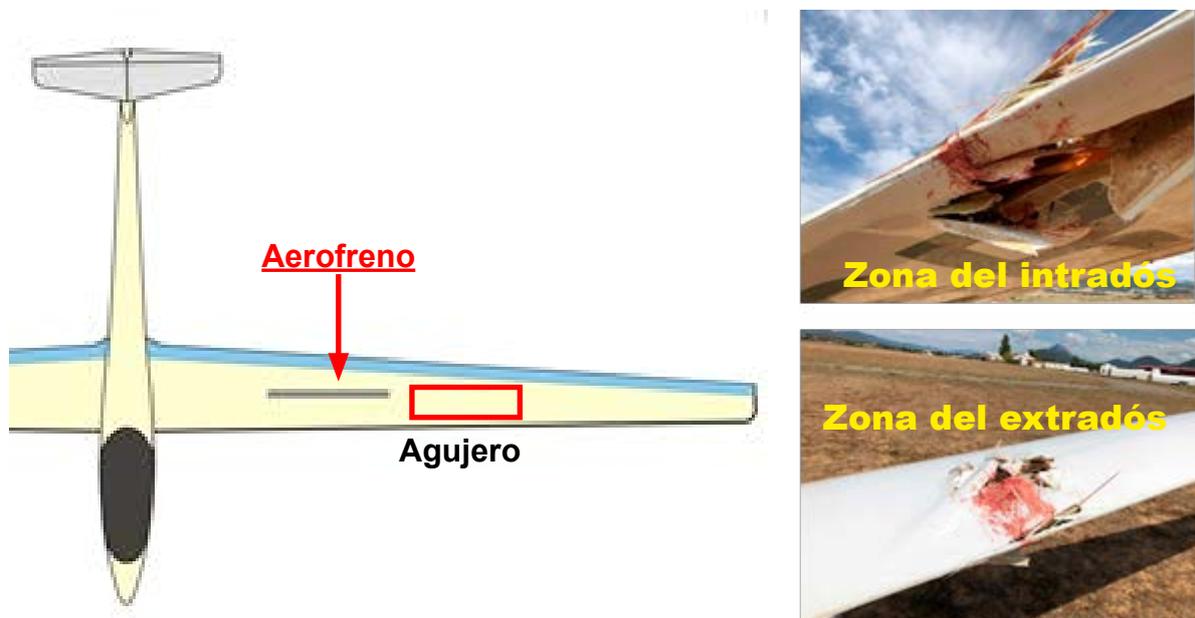
Figura 6. Daños en la aeronave

El impacto se produjo en el plano izquierdo, ocasionando un agujero que traspasó desde el intradós hasta el extradós y que comenzaba inmediatamente después del larguero del borde de ataque a la altura de la parte del aerofreno más cercana al fuselaje y tenía 40 cm de largo (paralelo al larguero) por 20 cm de ancho (paralelo a la cuerda).

- El golpe ocasionó daños importantes en el plano izquierdo, pero no imposibilitó el control de la aeronave.
- El piloto resultó ileso y pudo regresar al aeródromo de partida y aterrizar con normalidad.

La causa del accidente fue el impacto contra, probablemente, un buitre leonado, en una zona donde abundan los ejemplares de esta especie, que provocó daños de importancia en la aeronave.
