Informe técnico A-046/2020

Accidente ocurrido a la aeronave
TECNAM P2006T, matrícula
EC-NKF, el 24 de noviembre de
2020 en el aeropuerto de Burgos

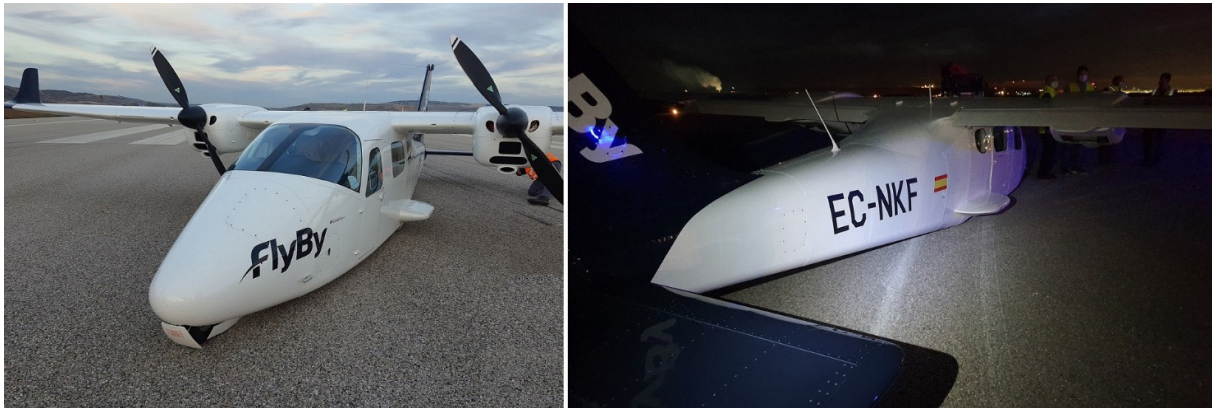
Figura 3. Posición final aeronave EC-NKF

La aeronave quedó detenida en la pista a 600 m de la cabecera 22. Se comprobó que había marcas de arrastre sobre la pista producidas por el fuselaje a lo largo de aproximadamente 130 m.

En las imágenes de la Figura 3 puede observarse la posición final de la misma.

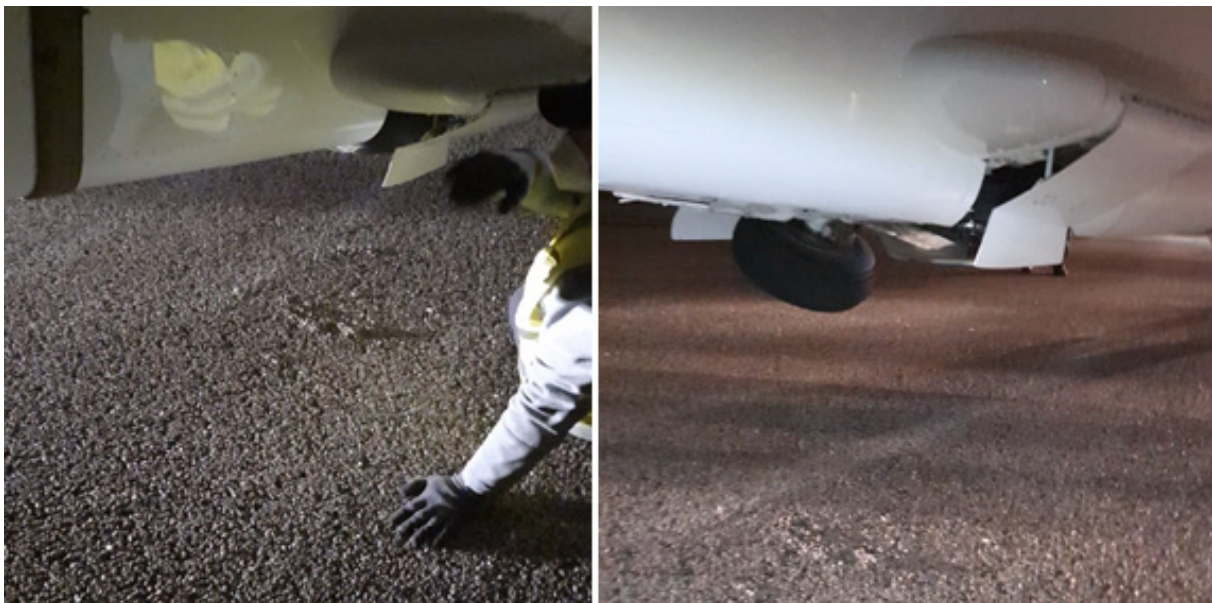
Figura 4. Izado de aeronave

Tras ser izada posteriormente por medio de una grúa para transportarla al hangar, se comprobó que las compuertas del tren principal se encontraban abiertas, como puede apreciarse en la Figura 4.

A partir de las fotografías de la aeronave tras el accidente, puede comprobarse que las compuertas de la pata de morro se encontraron semiabiertas, y una vez izada la aeronave por medio de una grúa se observó que las compuertas del tren principal se encontraban abiertas, pero encontrándose el tren plegado.

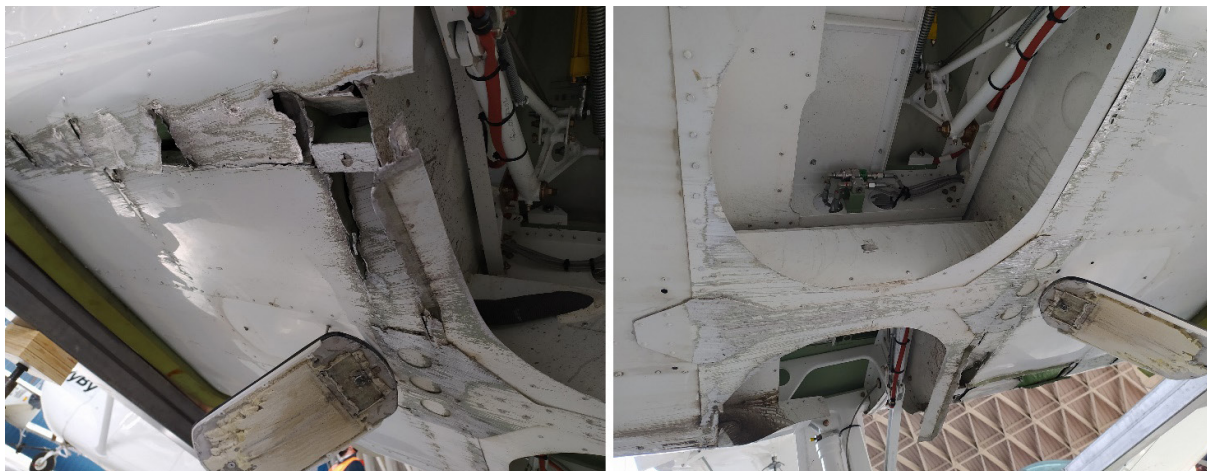
Figura 5. Daños en parte inferior del fuselaje

En las imágenes de la Figura 5 pueden observarse los daños en las zonas adyacentes a los compartimentos del tren principal.

Las huellas y líneas de transferencia de pintura sobre la pista observadas en la foto derecha de la figura 5, se produjeron por el arrastre de los tapacubos de las ruedas del tren principal sobre el asfalto, ya que al no estar cubiertos quedan expuestos hacia fuera por ser la parte que más sobresale de la rueda. Dichas huellas se mantuvieron paralelas durante todo el trayecto de deslizamiento de la aeronave hasta su detención.

Se considera como situación más probable la extensión tardía del tren de aterrizaje, por lo que no transcurrió el tiempo suficiente para que el mismo se desplegara (veinte segundos). Así, al intentar desplegarse el tren principal sin llegar a estar bloqueado, el contacto con el pavimento pudo impedirlo por el propio peso de la aeronave, quedando todas las patas del mismo recogidas en sus alojamientos y paralelas a la pista, rozando con los tapacubos de las ruedas contra la misma, tal y como muestran las marcas de arrastre paralelas.

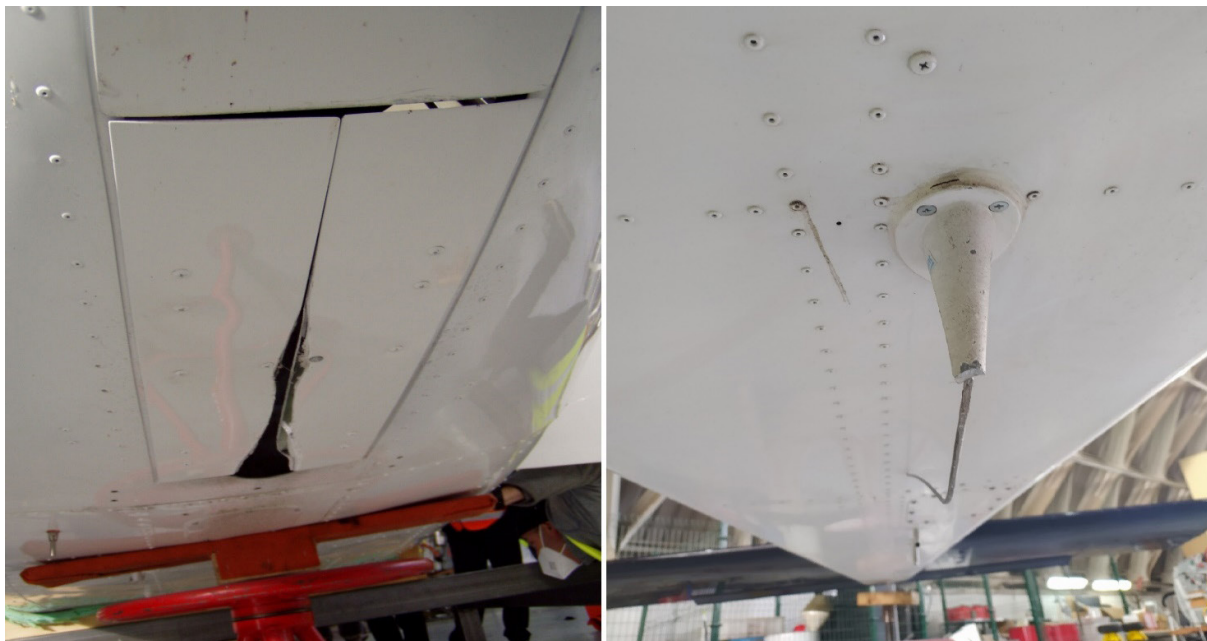
Figura 6. Daños en compuerta de pata de morro y antena

En la Figura 6 pueden verse los daños producidos en las compuertas de la pata de morro, así como en la antena situada bajo el fuselaje.

Las deformaciones en las compuertas del tren de morro se produjeron por el arrastre de la aeronave, al apoyarse sobre las mismas en la carrera de aterrizaje.

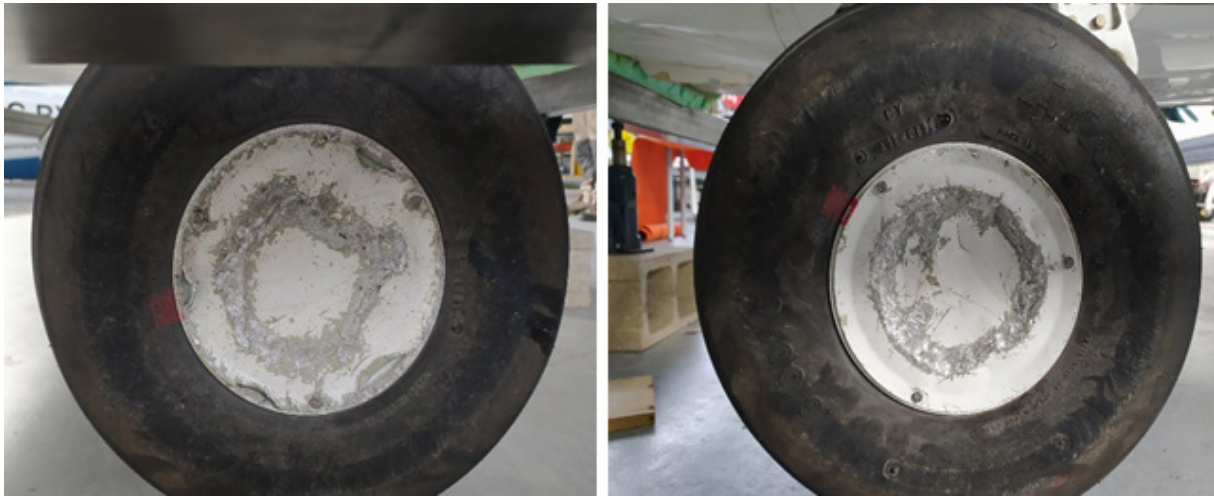
Figura 7. Daños en llantas de las ruedas del tren principal

En la Figura 7 se aprecian los daños en las llantas de las ruedas izquierda y derecha del tren principal respectivamente.

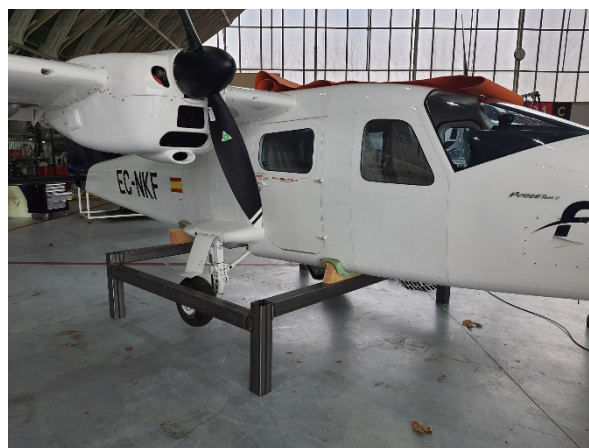
Figura 8. Aeronave en hangar

Tras esto la aeronave fue retirada de la pista y transportada hasta el hangar, en el que se depositó sobre una estructura de tubos de acero con objeto de comprobar el funcionamiento del tren de aterrizaje, tal y como puede verse en la Figura 8.

Se observó que se había producido una pequeña pérdida de líquido hidráulico de aproximadamente unos 200 cm³ por el vástago del actuador del tren principal izquierdo, aunque había suficiente líquido en el circuito para el correcto funcionamiento del tren.

La presión del acumulador del sistema hidráulico era correcta y la batería del sistema eléctrico tenía carga suficiente para accionar el tren.

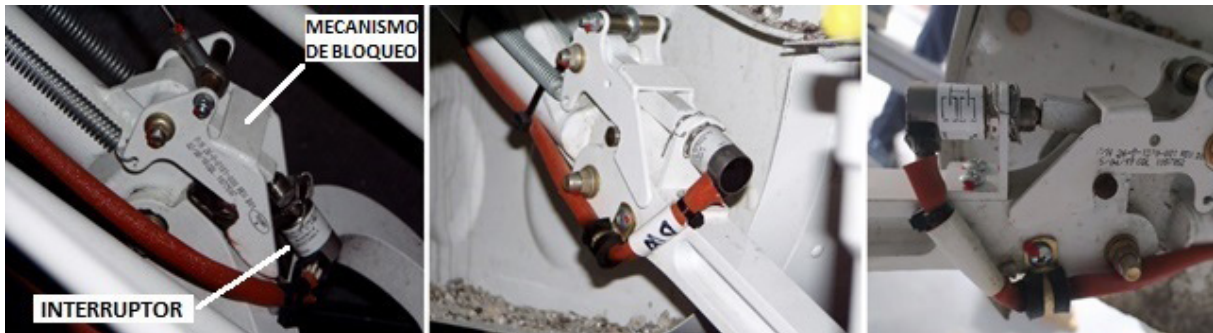
Figura 9. Microinterruptores y mecanismos de bloqueo de las patas del tren

No se detectaron deficiencias en los mecanismos de accionamiento de las patas del tren, así como en los mecanismos de bloqueo y en los interruptores de fin de carrera correspondientes.

En las fotografías de la Figura 9 pueden verse los interruptores y mecanismos de bloqueo en extensión de las patas del tren de morro, izquierda y derecha respectivamente.

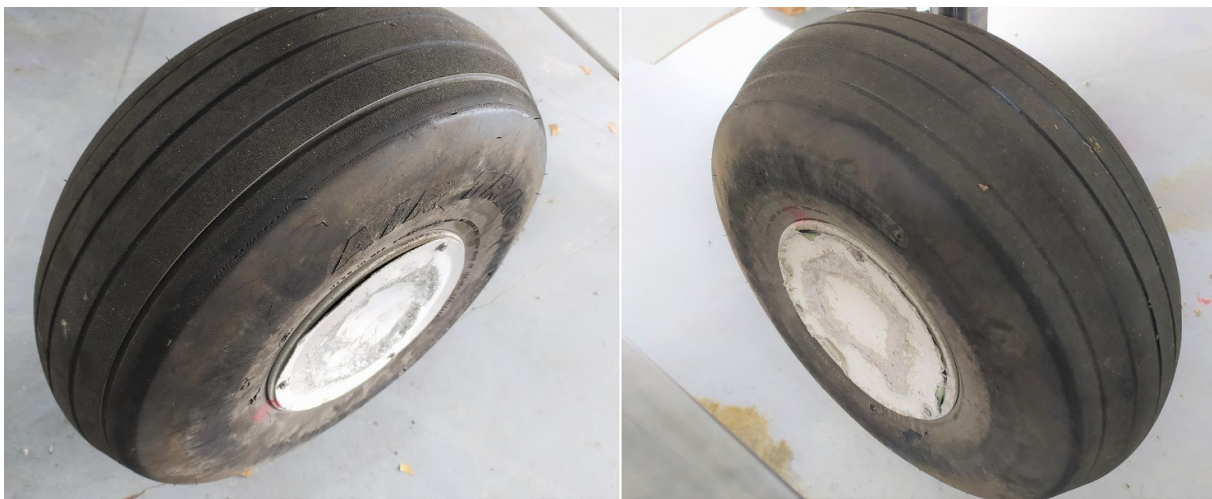
Figura 10. Ruedas del tren principal

Se comprobó que las ruedas del tren principal presentaban rozaduras en los tapacubos, no encontrándose daños apreciables en los neumáticos, como puede verse en la Figura 10.

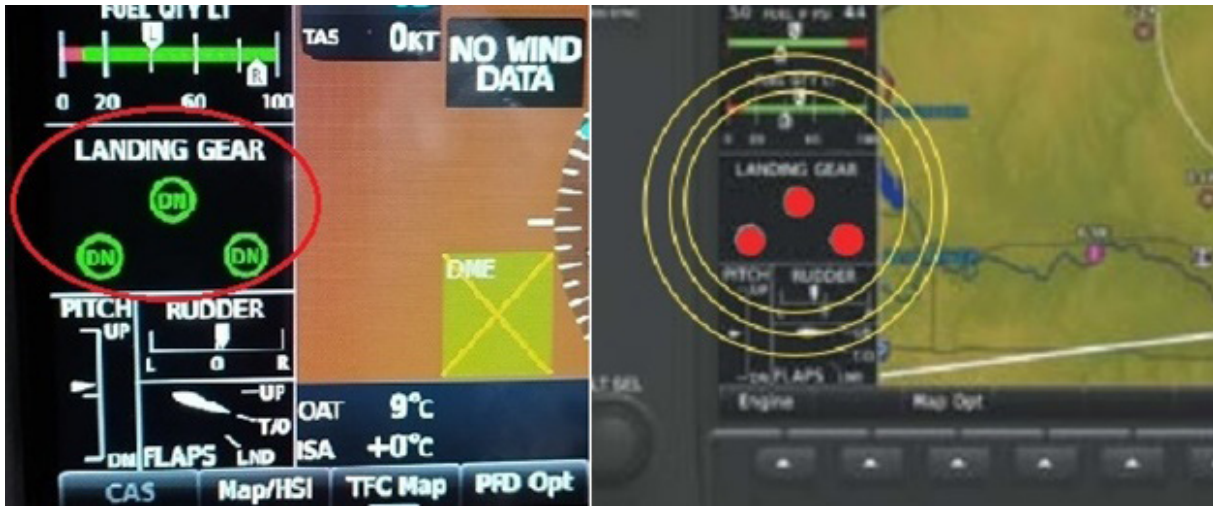
Figura 11. Luces indicadoras del tren en cabina

Se realizaron ocho ciclos de funcionamiento del tren de aterrizaje sin detectarse ninguna anomalía en el mismo. Estando el tren extendido, los interruptores de fin de carrera eran accionados y las patas quedaban bloqueadas por los mecanismos correspondientes.

Se observó igualmente cómo se encendían en cabina tanto las luces indicadoras de transición, como las luces verdes que indican la extensión y bloqueo de las patas correspondientes (Figura 11).
