Informe técnico

A-046/2022

Accidente ocurrido el día 25 de agosto de 2022, a la aeronave
PIPER PA-34-200, matrícula EC-IHS, operada por Air Pull
Aviation en el aeródromo de Requena (Valencia)

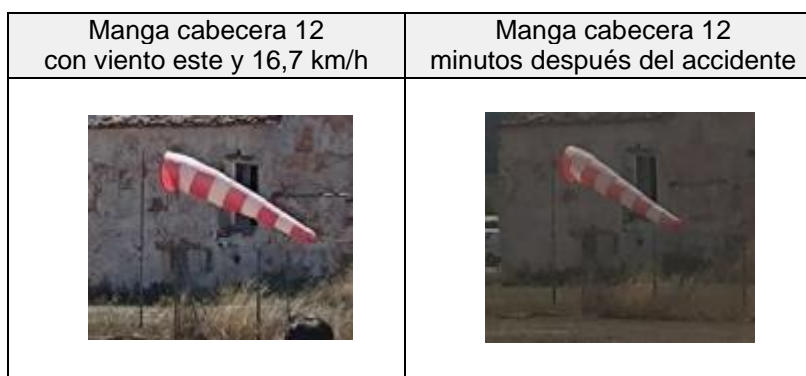
Minutos posteriores al accidente se tomaron fotografías que captaron la manga de viento de la cabecera 12 aproximadamente a 60° de la vertical. Las comprobaciones realizadas durante la investigación confirmaron que con un viento de 16,7 km/h la manga se posicionaba a 60° de la vertical.

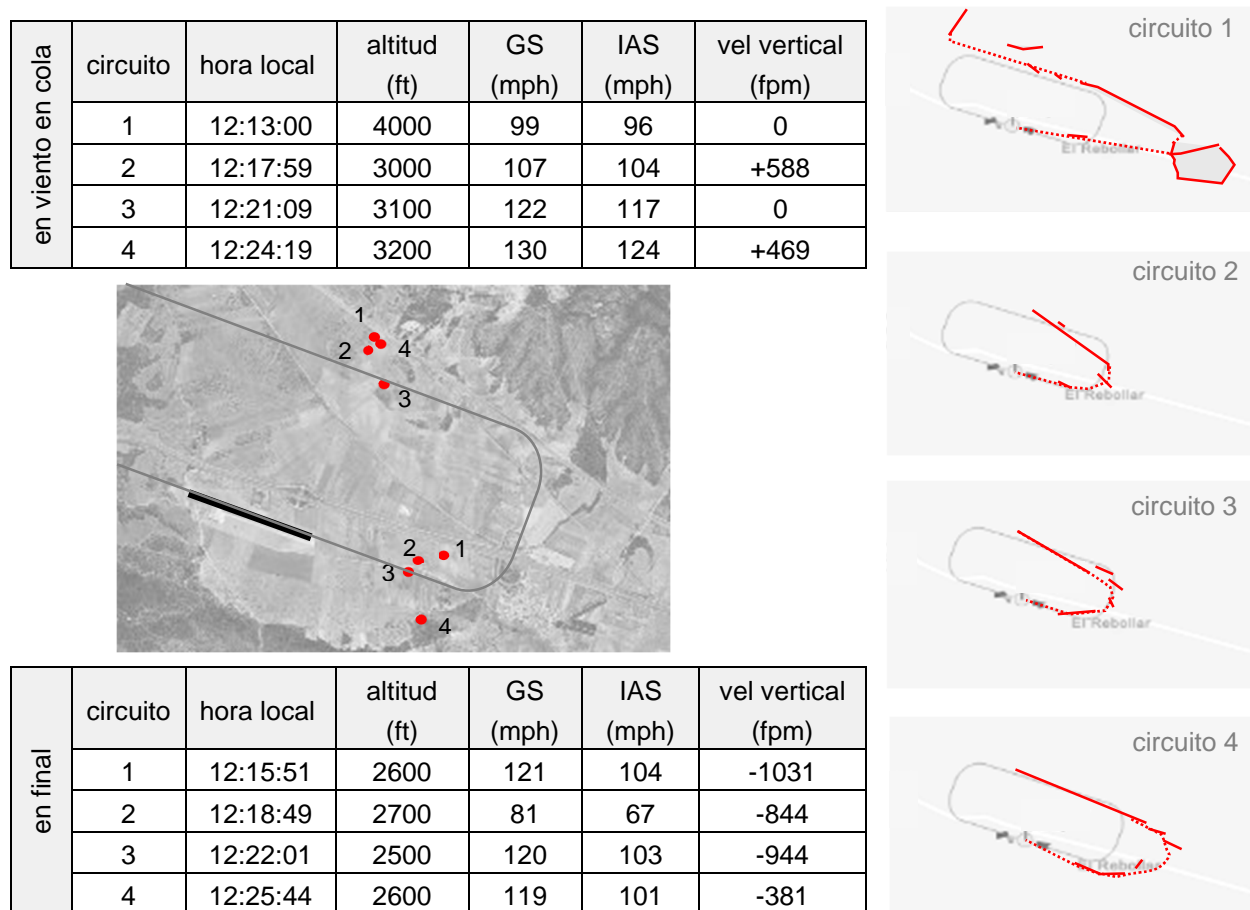
Figura 2. Maniobras en Requena: circuitos de tráfico

Las trayectorias de los circuitos 2, 3 y 4 coinciden con la descripción realizada por la tripulación, confirmándose que en el circuito número 4 realizaron una aproximación final más larga virando a base después de El Rebollar. El primer circuito no fue descrito por la tripulación y en él se confirmó que la aeronave alargó también el tramo de viento en cola para realizar un viraje 360° y perder altitud.

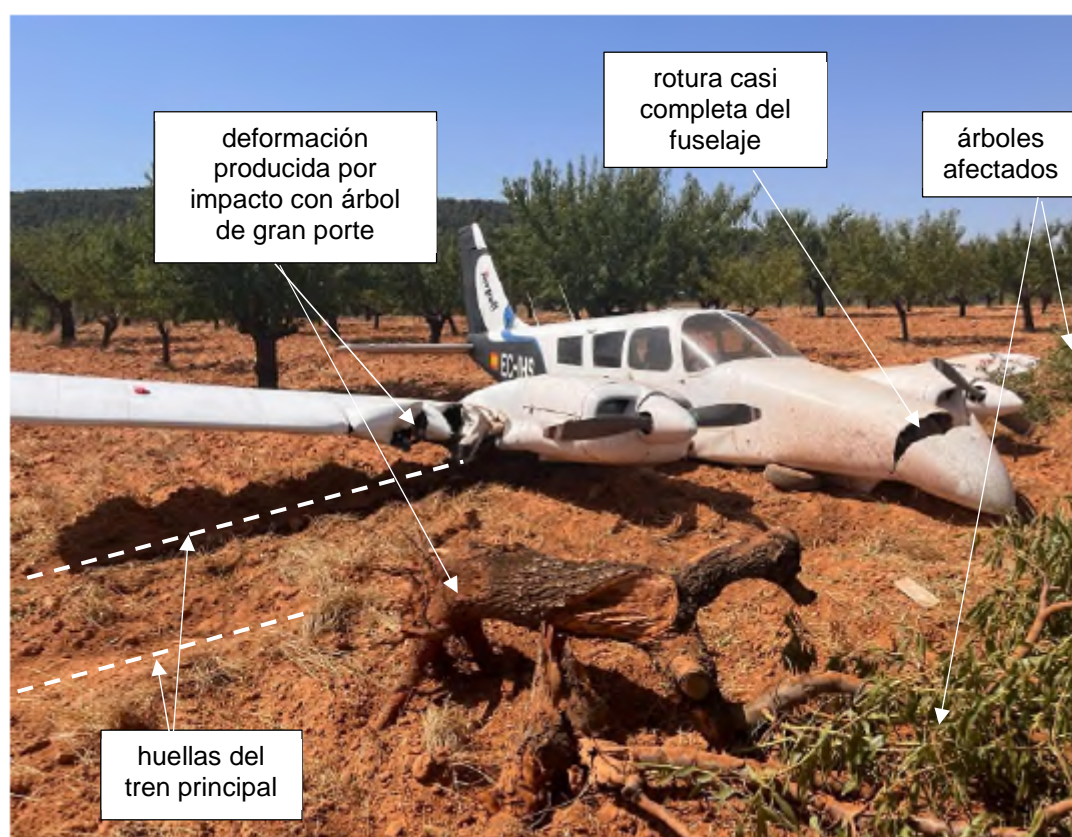
Figura 4. Estado de la aeronave EC-IHS tras el accidente

La aeronave resultó con daños estructurales importantes en ambas semialas, las tres patas del tren de aterrizaje, el fuselaje de morro y carenados de las dos hélices.

Los bordes de ataque de los dos planos presentaban perforaciones producidas por el contacto con cuatro árboles: uno de gran porte en el plano derecho (en el lado derecho del motor derecho) y tres árboles jóvenes en el plano izquierdo (extremo del plano y lado izquierdo del motor izquierdo). El borde de ataque del plano derecho, en la zona de unión con el encastre, estaba roto y separado.

Se identificaban improntas de color verdoso, producidas por la valla delimitadora del campo, en el cono de la hélice derecha, carenado del motor derecho, lado derecho del morro y, en menor extensión, cono de la hélice izquierda. Además de estar situadas en el lado derecho de todos estos elementos, la orientación de las marcas verdosas indicaba un contacto oblicuo, y no frontal.

En la zona de morro, el fuselaje delantero presentaba una rotura casi completa. Las tres patas del tren de aterrizaje habían colapsado. Las hélices de ambos motores mantenían su integridad y no tenían prácticamente desperfectos. La cabina y el fuselaje posterior mantenían su integridad y, aparentemente, no presentaban daños.

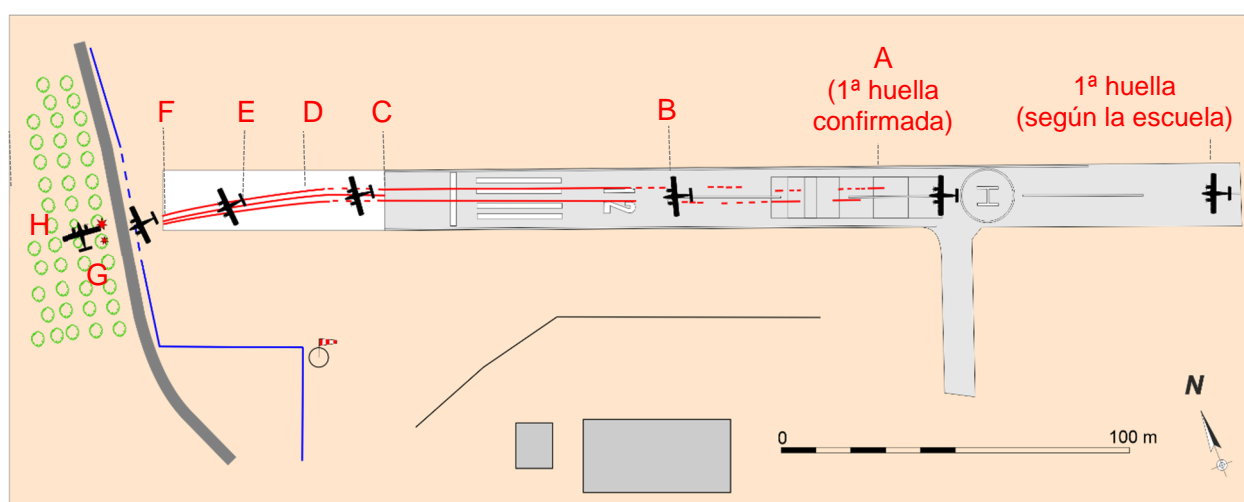
Figura 5. Huellas y trayectoria durante la salida de pista

Primeras huellas en la pista: la primera huella confirmada en la pista era de la pata derecha y se localizaba a 710 m⁷ del umbral 30 (en la caja C de la cabecera 12), pasado H1. 6,5 m más adelante aparecía la huella de la pata izquierda del tren principal (en la caja B). La separación entre ambas huellas era de 3,30 m⁸. Respecto a la alineación, las huellas ubicaban a la aeronave a la derecha del eje, estando la huella izquierda prácticamente en el eje (1 m a la izquierda).

Tramo A-B: durante 74 m, aproximadamente hasta los números 12, las huellas de las dos patas del tren principal se identifican con alternancia de zonas discontinuas entre una y otra. Las huellas evolucionan paralelas al eje de la pista, sin desvíos.

Tramo B-C: En los siguientes 76 m hasta el final de la pista, que coincide con el cambio de color del asfalto, las dos huellas permanecen continuas y paralelas entre sí manteniendo los 3,30 m de distancia iniciales. No hay desvíos respecto al eje longitudinal.

Tramo C-D: En el inicio del asfalto blanco aparecía por primera vez la huella de la pata de morro a 1,75 m de la huella de la pata derecha y 1,55 m de la huella de la pata izquierda, indicando una pequeña guiñada de la aeronave hacia la izquierda durante el desplazamiento. La huella de morro se mantuvo continua hasta el final. Durante los 17 m del tramo C-D, las huellas permanecen con la misma alineación que las anteriores, sin desviarse. La separación entre las tres huellas también permanece sin cambios.

Tramo D-E: en el punto E, las huellas comienzan a desviarse hacia la izquierda del eje de la pista y la huella de la pata de morro comienza a acercarse a la pata izquierda y separarse más de la huella de la pata derecha, indicando un desplazamiento con derrape hacia la izquierda. Este tramo duró 21 metros.

Tramo E-F: durante los últimos 27 m de asfalto, el desvío se hizo más pronunciado. La separación entre huellas del tren principal se redujo de 3,30 a 3,10 y la huella de la pata de morro se acercó hasta casi coincidir con la de la izquierda, quedando a una separación de 0,65 m de la izquierda y 2,45 m de la derecha. El desvío respecto al eje longitudinal de la pista situó la huella izquierda a 2 m del borde izquierdo, es decir, respecto al inicio de las huellas la aeronave se había desviado 6 m hacia la izquierda.

Tramo F-G: Durante 18 m la aeronave avanzó prácticamente en línea recta atravesando el terreno a continuación de la pista y la carretera. La separación entre huellas se mantuvo igual que en el tramo anterior: la huella de la pata de morro a 0,65 m de la huella izquierda, con una separación entre patas del tren principal de 3,10 m.

Tramo G-H: Este último tramo de 7 m se inició cuando la aeronave alcanzó la primera línea de árboles, donde se produjo el choque del plano derecho con el árbol. En este punto, las tres huellas del tren modifican su trayectoria, de tal forma que hay un pequeño desplazamiento hacia delante combinado con una trayectoria curva de las huellas de la pata izquierda y de morro hacia la derecha, consecuencia de la guiñada alrededor del plano derecho durante el contacto con el árbol. Las huellas finalizaban en el punto donde quedó detenida la aeronave.

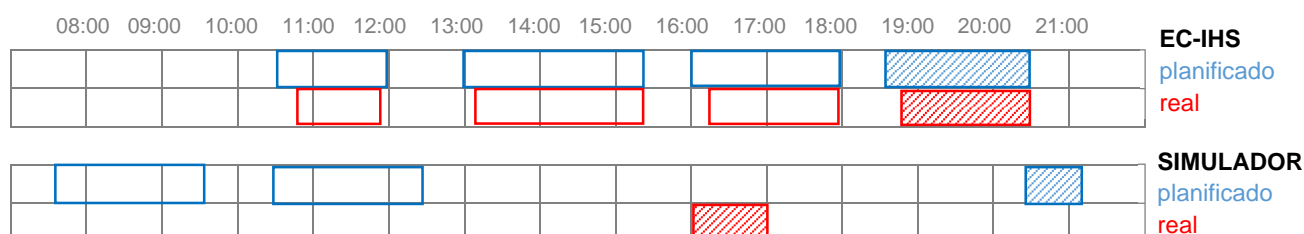
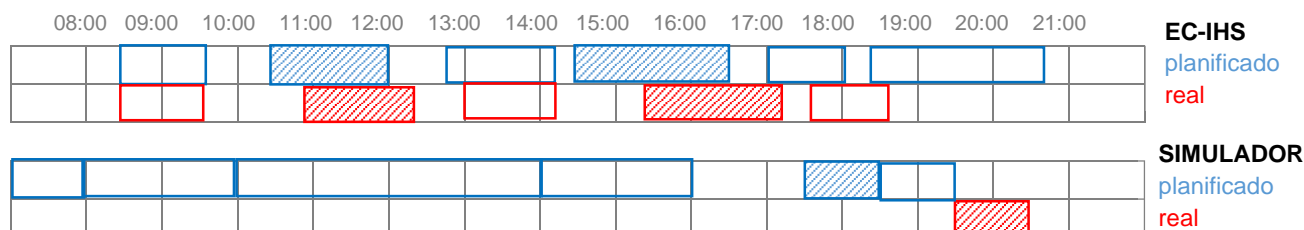
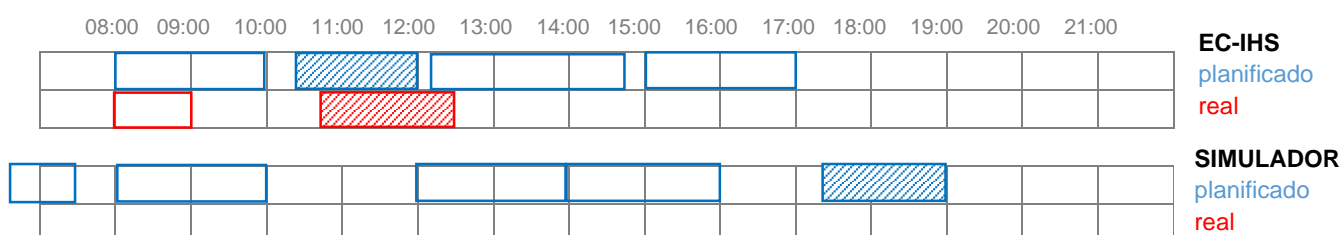
La planificación de la escuela para los días 23 a 25 de julio en que iba a estar el examinador en la escuela comprendía vuelos en la PA34 EC-IHS y en el simulador. La comparación entre la planificación de la aeronave y del examinador (indicado con textura rayada) con la actividad real realizada finalmente durante esos tres días (figuras 6, 7 y 8) mostró que:

- El tiempo entre vuelo y vuelo reservado por la escuela variaba entre 15 minutos y una hora.
- El martes se adelantó el simulador del examinador.
- El miércoles los dos vuelos del examinador comenzaron y finalizaron con retraso respecto a lo previsto implicando retrasos en los vuelos siguientes, cancelándose el último del día y teniendo que retrasar la sesión de simulador.
- El jueves, día del accidente, su vuelo comenzó con retraso y finalizaba con retraso, afectando al vuelo planificado a continuación.

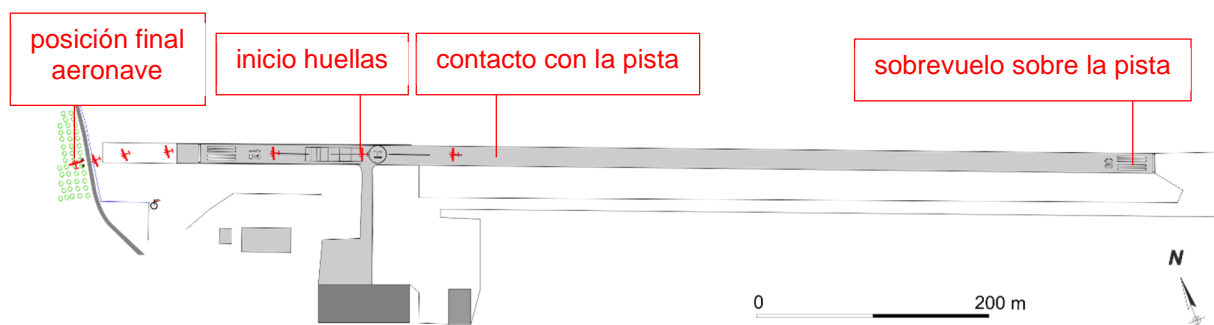
Figura 9. Reconstrucción

- La velocidad durante el primer tercio de pista fue de 127 mph GS (109 mph IAS).
 - La velocidad durante el segundo tercio de pista se ha estimado en 100 mph GS (85 mph IAS).

- La velocidad entre H1 y los números designadores de pista 12 (tramo dentro del último tercio de pista) se ha estimado alrededor de 85 mph GS (71 mph IAS). En este sentido, los testigos 2 y 3, ubicados en la zona de la plataforma (ver figura 3), indicaron que les llamó la atención la elevada velocidad que llevaba la aeronave a esa altura de la pista.
