Informe técnico A-047/2019

Accidente ocurrido el día 15 de
septiembre de 2019 a la aeronave
Cirrus SR22, con matrícula
F-HAMP, en el término municipal
de Pedreguer (Alicante)

La investigación ha determinado que este accidente fue causado por la falta de adherencia a los procedimientos del vuelo visual.

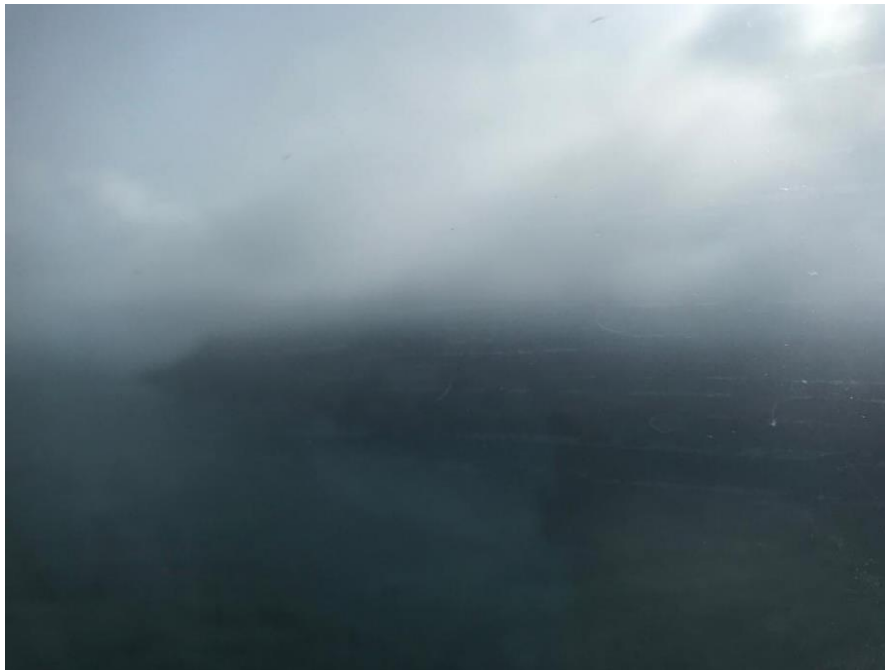
Ilustración 4: Foto, tomada por una de las aeronaves, en el Cabo de la Nao

Se incluye otra fotografía, tomada por la aeronave que volaba tras la accidentada, de las condiciones meteorológicas en el Cabo de la Nao, próximo al lugar del accidente.

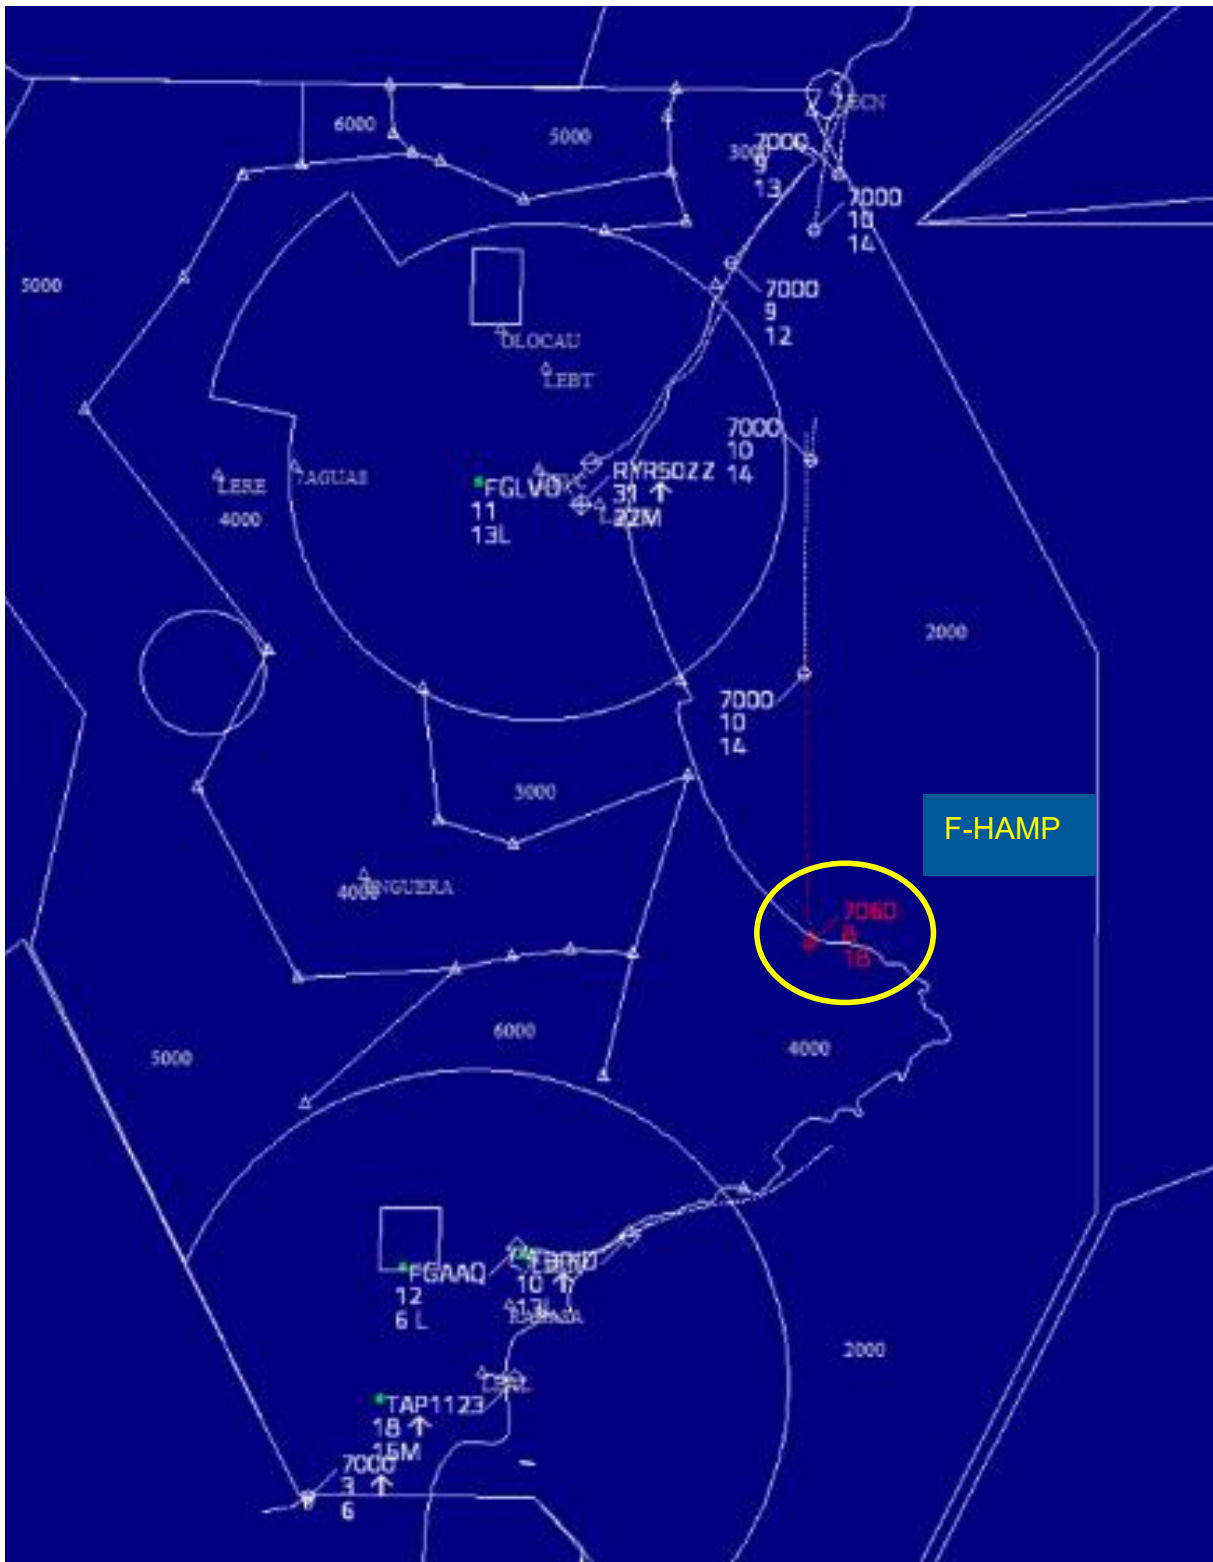
Ilustración 7 Posición de la aeronave F-HAMP a las 15:42:49 h

A las 15:42:49 h (13:42:49 UTC), la aeronave acababa de adentrarse en tierra firme. La aeronave continuaba volando a 800 pies de altitud; es decir, no incrementó su altitud para franquear los posibles obstáculos, y con el mismo rumbo. La velocidad también continuaba siendo de 180 nudos.

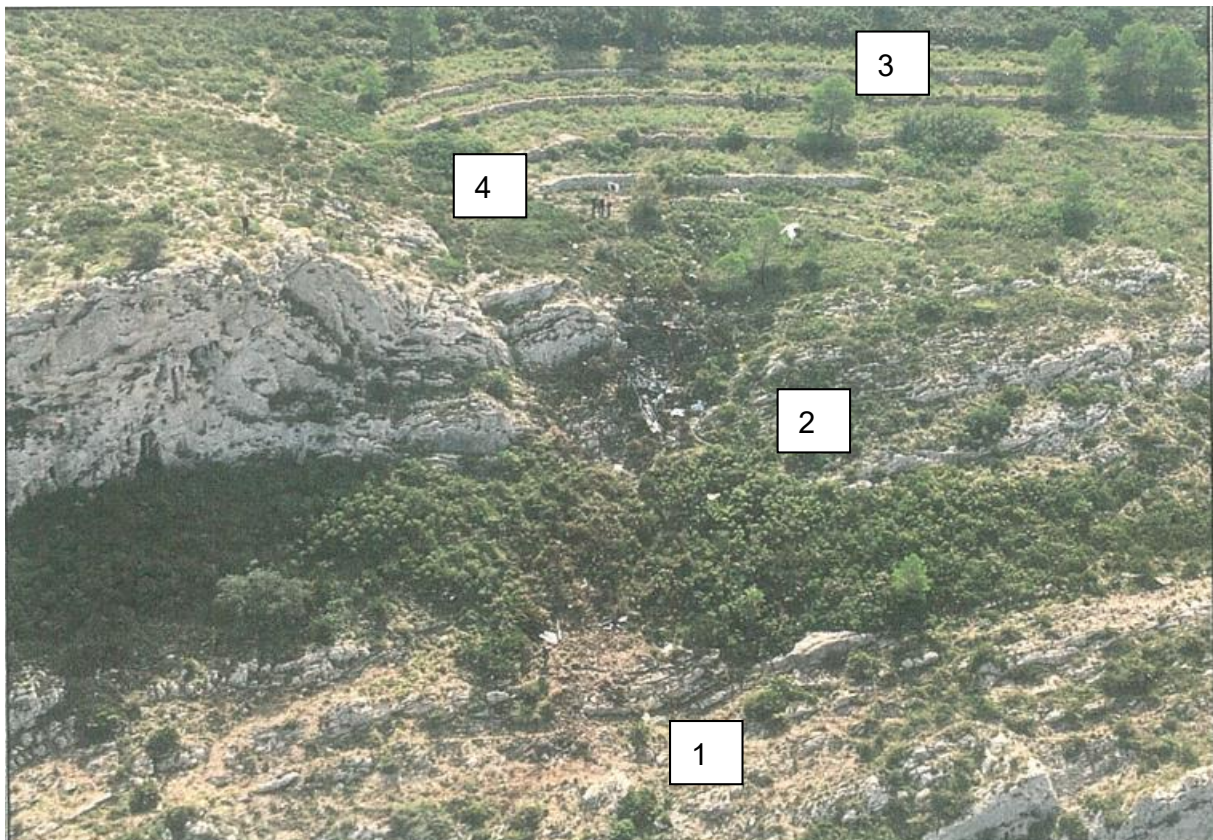
Ilustración 10: Posición de los restos principales de la aeronave y de los cuerpos del piloto y del pasajero

La aeronave impactó contra la ladera de la montaña y fue dejando un reguero de restos y fuego ladera arriba, que estaban esparcidos en un radio de 150 metros aproximadamente. El terreno contra el que impactó la aeronave es escarpado y escalonado, presentado una gran pendiente, salvada por distintas terrazas delimitadas por muros de piedra, a modo de bancales para el cultivo de la tierra.

Se incluyen dos fotografías aéreas, tomadas desde un helicóptero, en las cuales se observa la dispersión de los restos tras el accidente.

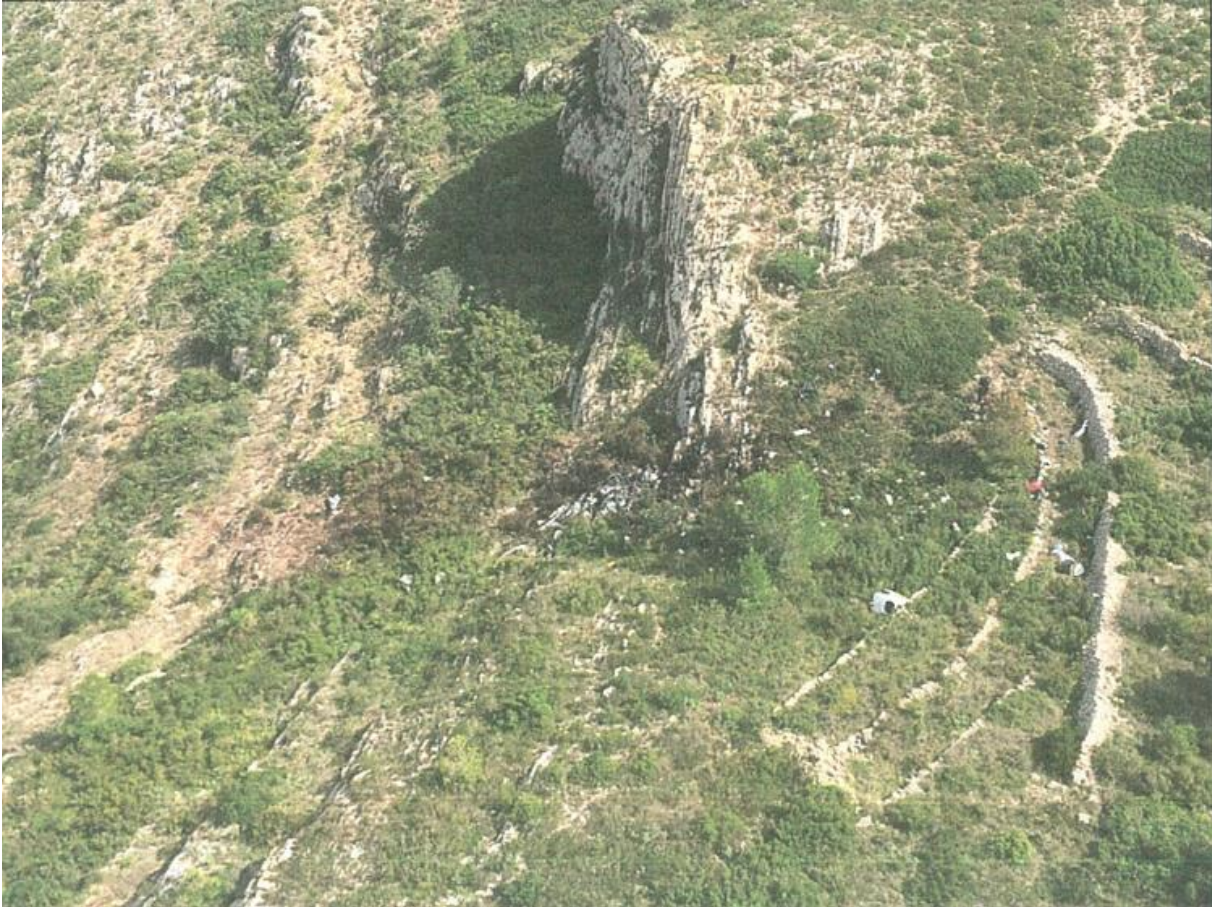
Ilustración 11: Vista aérea del lugar del accidente

Los cuerpos se encontraron separados unos cincuenta metros. El cuerpo del piloto apareció en el asiento y con el cinturón de seguridad puesto. El cuerpo del pasajero estaba alejado de su asiento y a un nivel más alto que este.

La siguiente fotografía también fue tomada desde el helicóptero.

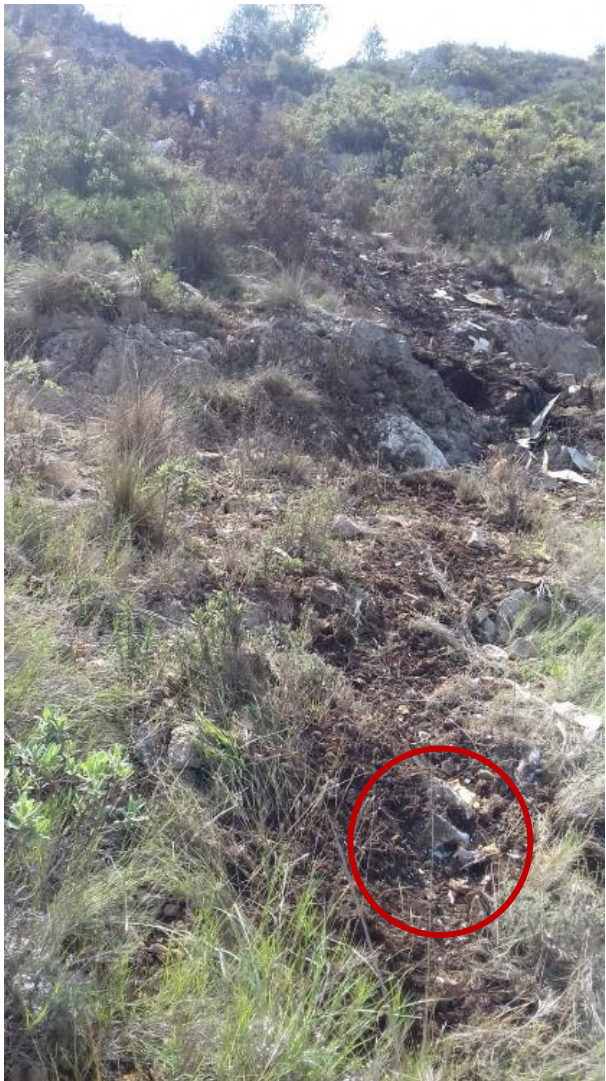
Desde la ladera de la montaña hasta su cima, los primeros restos de la aeronave que se encontraron fueron de la hélice de la aeronave.

En la fotografía de la derecha se observa la hélice (marcada en rojo) y a continuación la huella que dejó la aeronave en el terreno al desplazarse ladera arriba.

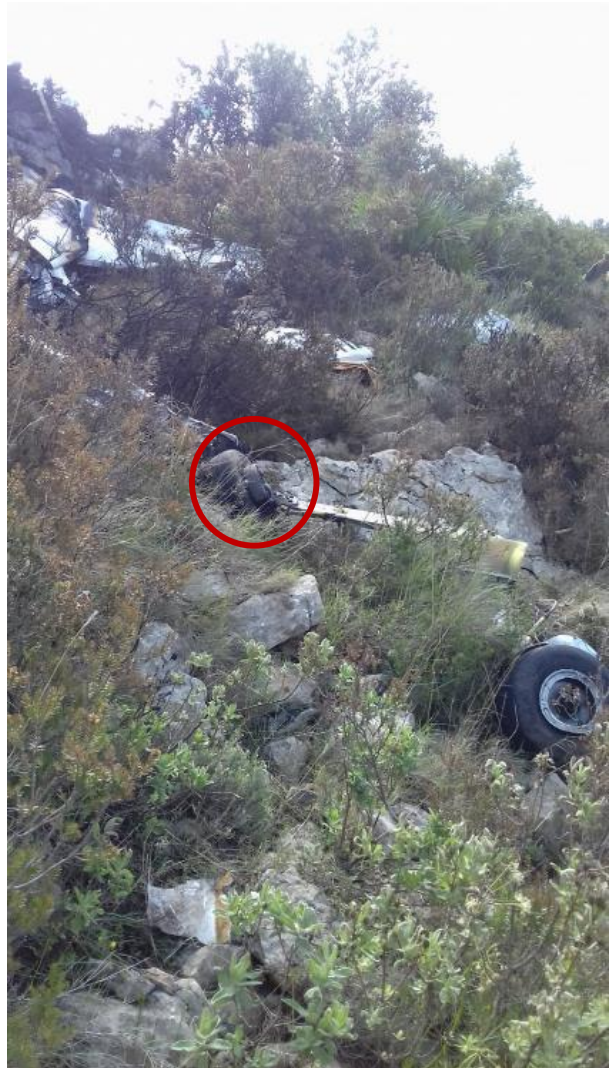
Más arriba se encontraron los neumáticos del tren principal (señalado uno de ellos en rojo) y más arriba restos del fuselaje y de los planos de la aeronave.

Los restos del fuselaje y de los planos de la aeronave y el entorno más próximo a los mismos se habían visto afectados por el fuego que se produjo tras el impacto.

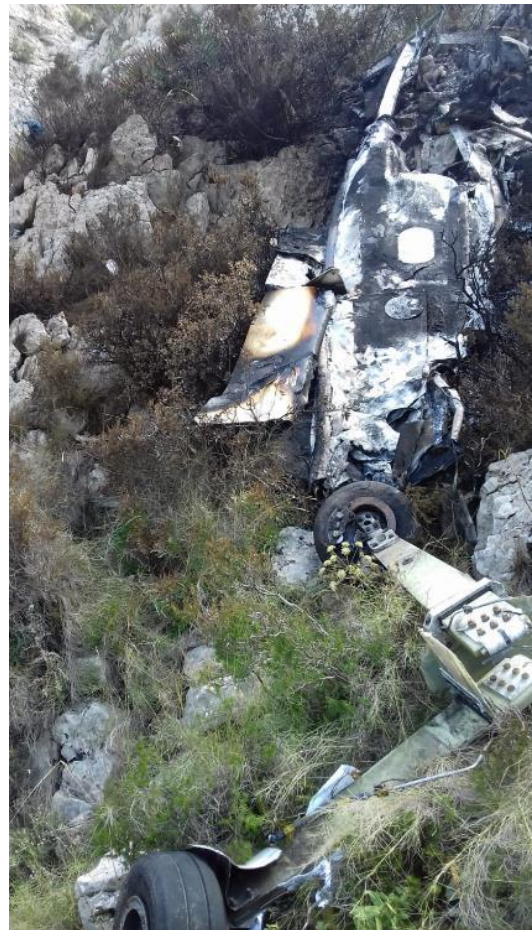
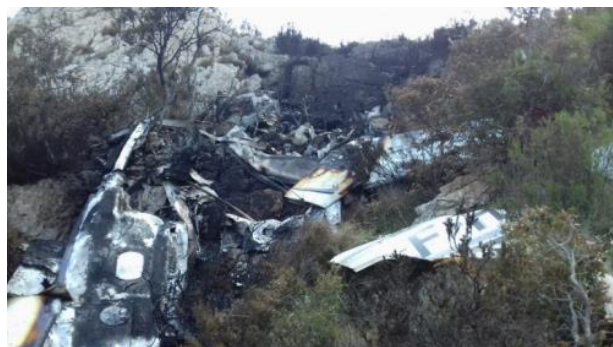
Continuando el ascenso por la ladera se observaban más restos de la aeronave.

En la imagen superior se muestra el tren de morro de la aeronave y restos del fuselaje y en la fotografía inferior los mismos restos del fuselaje y restos de los planos de la aeronave.

Los restos de la aeronave y el entorno próximo se habían visto afectados por el fuego que se produjo tras el impacto como puede observarse en las fotografías.

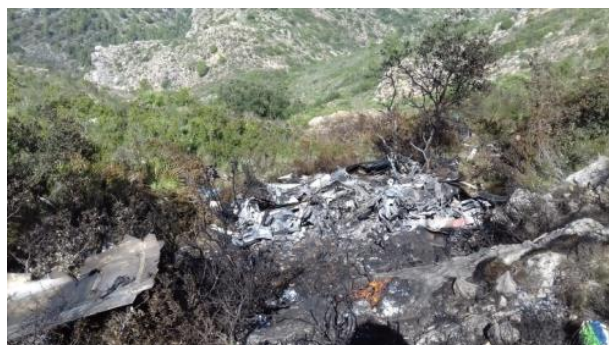
En la fotografía, tomada desde la parte más alta de la ladera se observan los restos principales de la aeronave en primer lugar y la pendiente del terreno contra el que impactó la aeronave al fondo.
