## Informe técnico A-048/2020

Accidente ocurrido el día  
7 de diciembre de 2020  
a la aeronave Airbus Helicopters  
MBB BK117 D-2, matrícula  
EC-MOR, operada por Eliance  
Helicopter Global Services, en el  
término municipal de Corpa  
(Madrid, España)

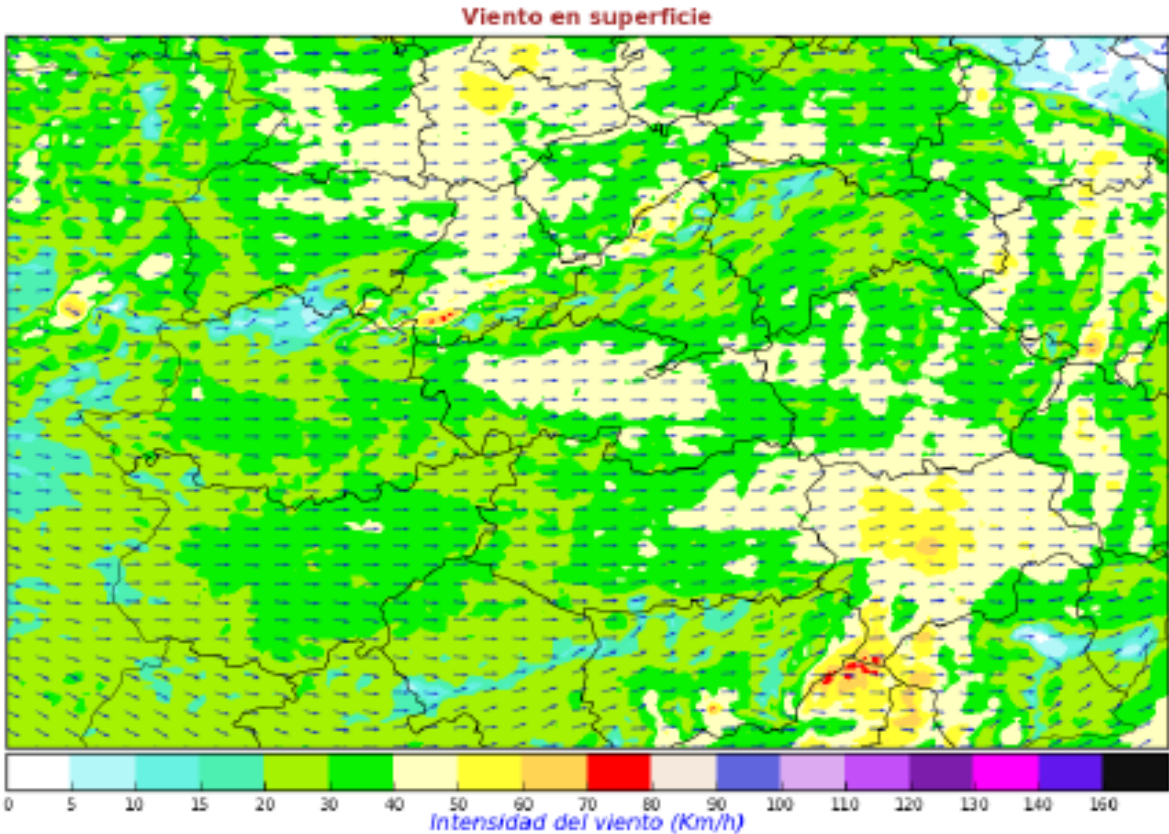
Ilustración 2: Viento previsto en superficie para el 7 de diciembre de 2020 a las 12 UTC

En las estaciones cercanas a El Berrueco no hubo precipitación, salvo en Rascafría que fue muy débil. El viento medio máximo se registró en Colmenar Viejo, y fue de 7,8 m/s (13,6 kt) de dirección oeste, mientras que la racha máxima fue de 16,7 m/s (31 kt) del oeste, también en Colmenar Viejo. Estos valores son acordes con los METAR en la estación meteorológica aeronáutica del helipuerto de Colmenar Viejo (LECV), en los que llegan a apreciarse rachas de viento del oeste de 33 kt a las 13:30 UTC. La previsión en LECV mostraba también que temporalmente podría haber rachas de hasta 35 kt de componente oeste, en el intervalo de tiempo considerado. De acuerdo con los pronósticos del viento en superficie y de las rachas a las 12 UTC proporcionadas por el modelo (figuras 2 y 3), el viento medio en esa área era de unos 30 km/h (16 kt) con posibles rachas de entre 70 km/h (37 kt) y 80 km/h (43 kt), según la zona más próxima a las montañas.

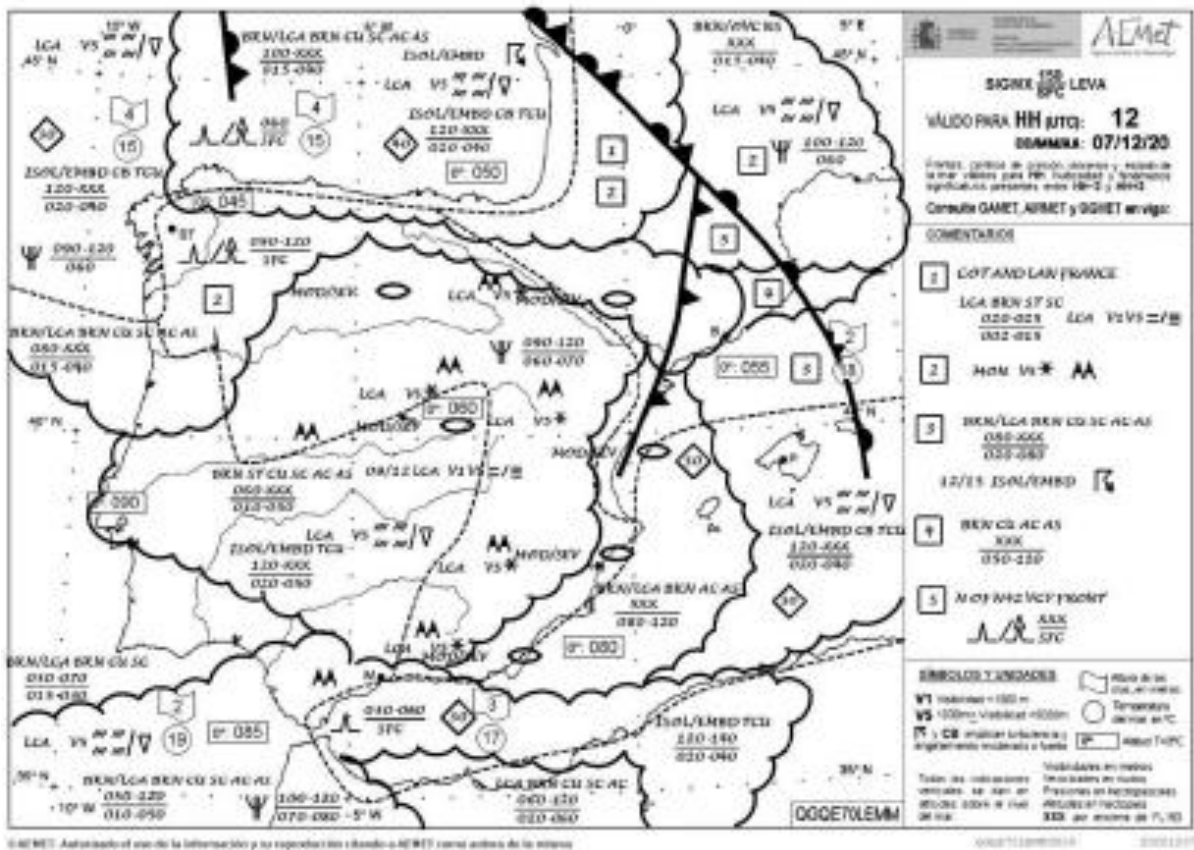
Ilustración 4: Baja cota previsto para el 7 de diciembre de 2020 a las 12 UTC

Finalmente, el mapa de baja cota previsto para ese intervalo de tiempo (figura 4) había previsto en el centro peninsular la presencia de ondas de montaña, de intensidad moderada a severa, así como turbulencia (línea a trazos en el mapa). Durante ese intervalo horario había varios SIGMET en vigor que advirtieron la presencia de turbulencia severa y ondas de montaña severas previstas para la FIR de Madrid, aunque en áreas diferentes del entorno de la Sierra de La Cabrera.

Por tanto, aunque las estaciones meteorológicas y el viento previsto por el modelo no aportan unos datos de velocidades medias excesivamente grandes, sí que se detectaron rachas superiores a 30 kt en Colmenar Viejo, y las previsiones eran que se podían alcanzar rachas de viento incluso mayores. Teniendo en cuenta además que había previsión de ondas de montaña y turbulencia para esa zona, y se emitieron varios SIGMET con estos fenómenos severos, aunque en áreas diferentes, se puede concluir que la Sierra de La Cabrera era un entorno favorable para la presencia de turbulencia.

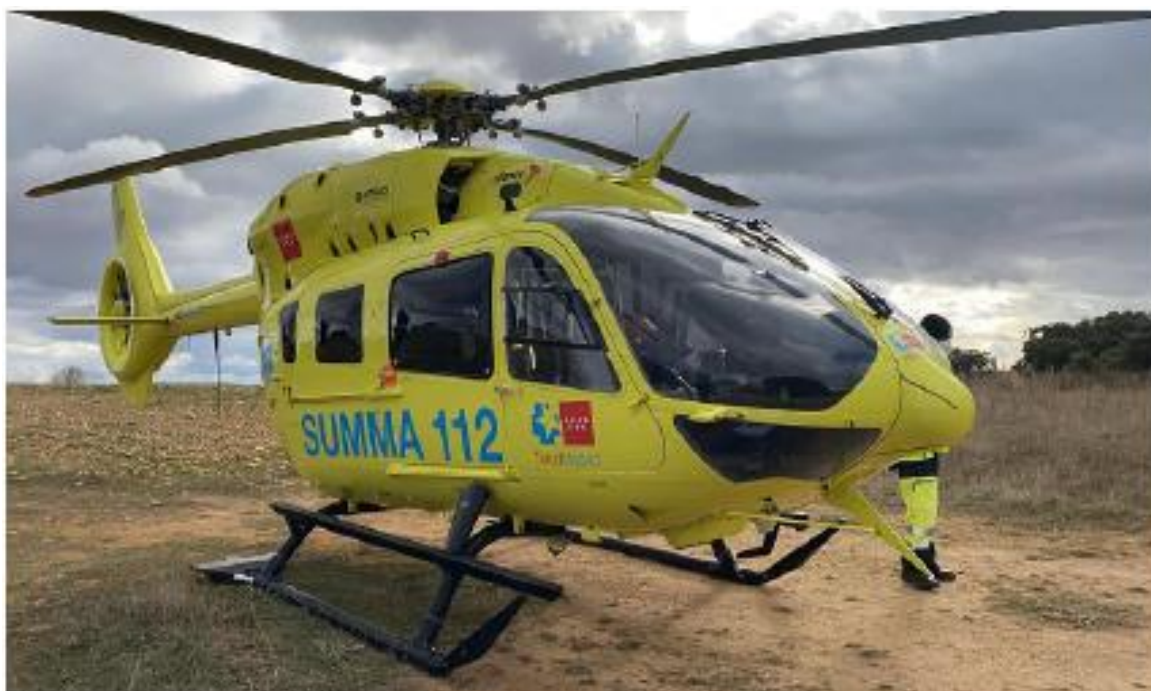
Ilustración 5: Fotografía del lugar en el cual aterrizó la aeronave

En la siguiente fotografía se aprecia el lugar en el que se efectuó el aterrizaje de emergencia.

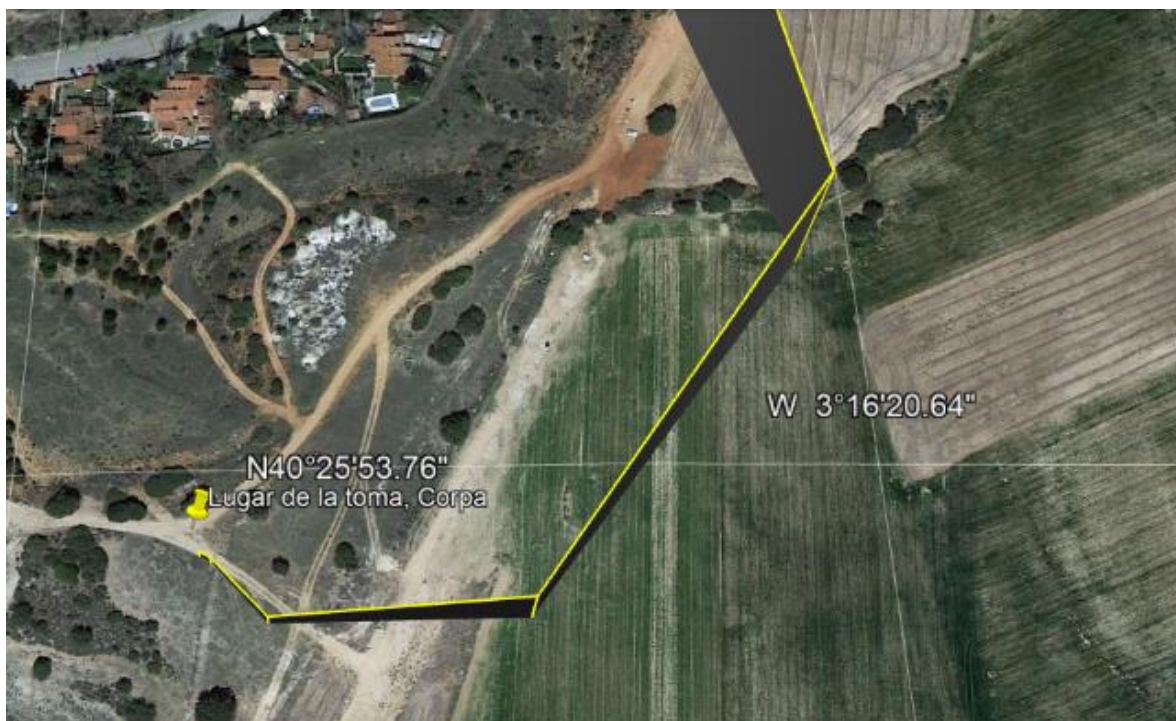
Ilustración 6: Punto de la toma

El piloto realizó un descenso más rápido de lo normal, según sus acompañantes, sin perder velocidad. Al llegar al suelo, el helicóptero siguió volando con velocidad a una altura de unos tres metros, hecho que los ocupantes describieron como “una pasada rasante” de unos 200 metros de longitud, sobrevolando una parcela de terreno en barbecho, dirigiéndose hacia el final del campo donde se encontraban unas encinas y un talud con una carretera en su parte más baja. Finalmente, el piloto paró junto a las encinas.

Y en la siguiente, los últimos instantes de la trayectoria de vuelo antes de la toma de emergencia.

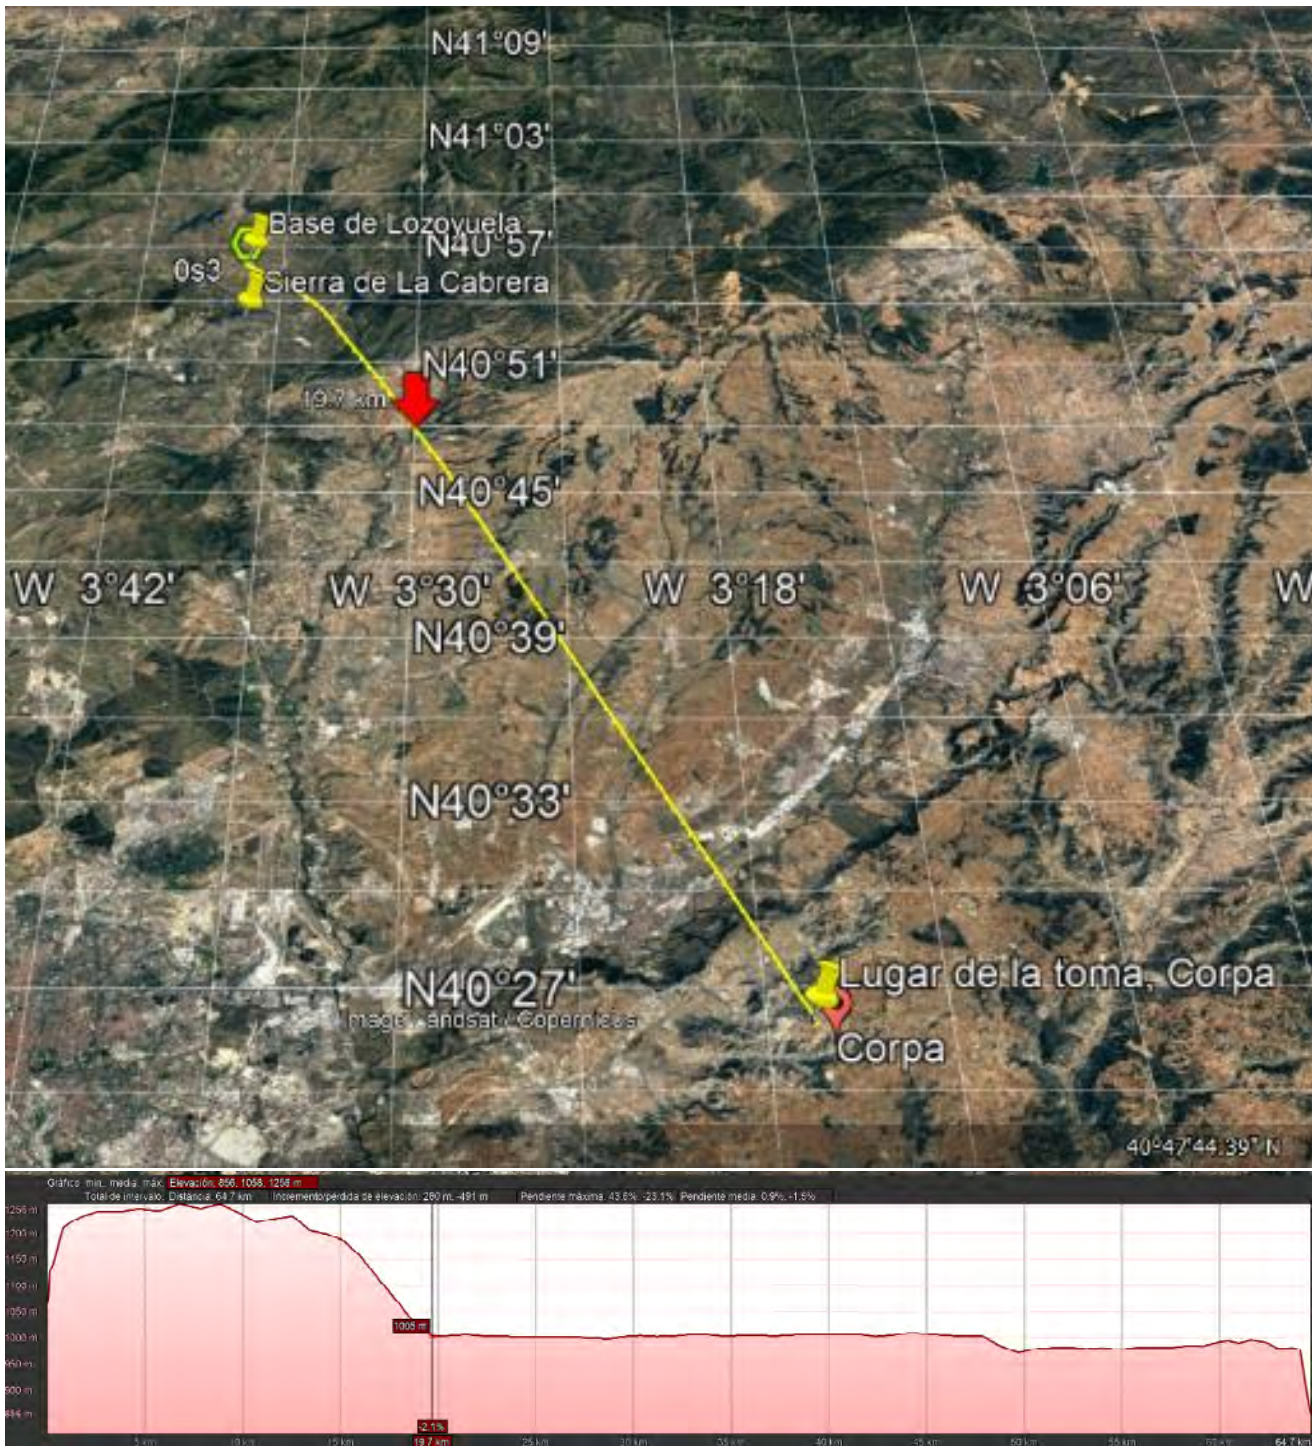
Ilustración 7: Trayectoria de la aeronave, desde la base de Lozoyuela hasta la toma en Corpa

Además, la aeronave disponía de baliza de seguimiento que grabó el vuelo. La aeronave partió de la base de Lozoyuela y tomó en el término municipal de Corpa 20:41 minutos después. Recorrió una distancia de 64,631 km.

En la siguiente imagen se representa la base de Lozoyuela, el lugar donde tomó la aeronave y la situación de la sierra de La Cabrera. Además, la flecha de color rojo muestra el lugar en el cual la aeronave desciende de altitud, una vez sobrevolada la sierra de La Cabrera.

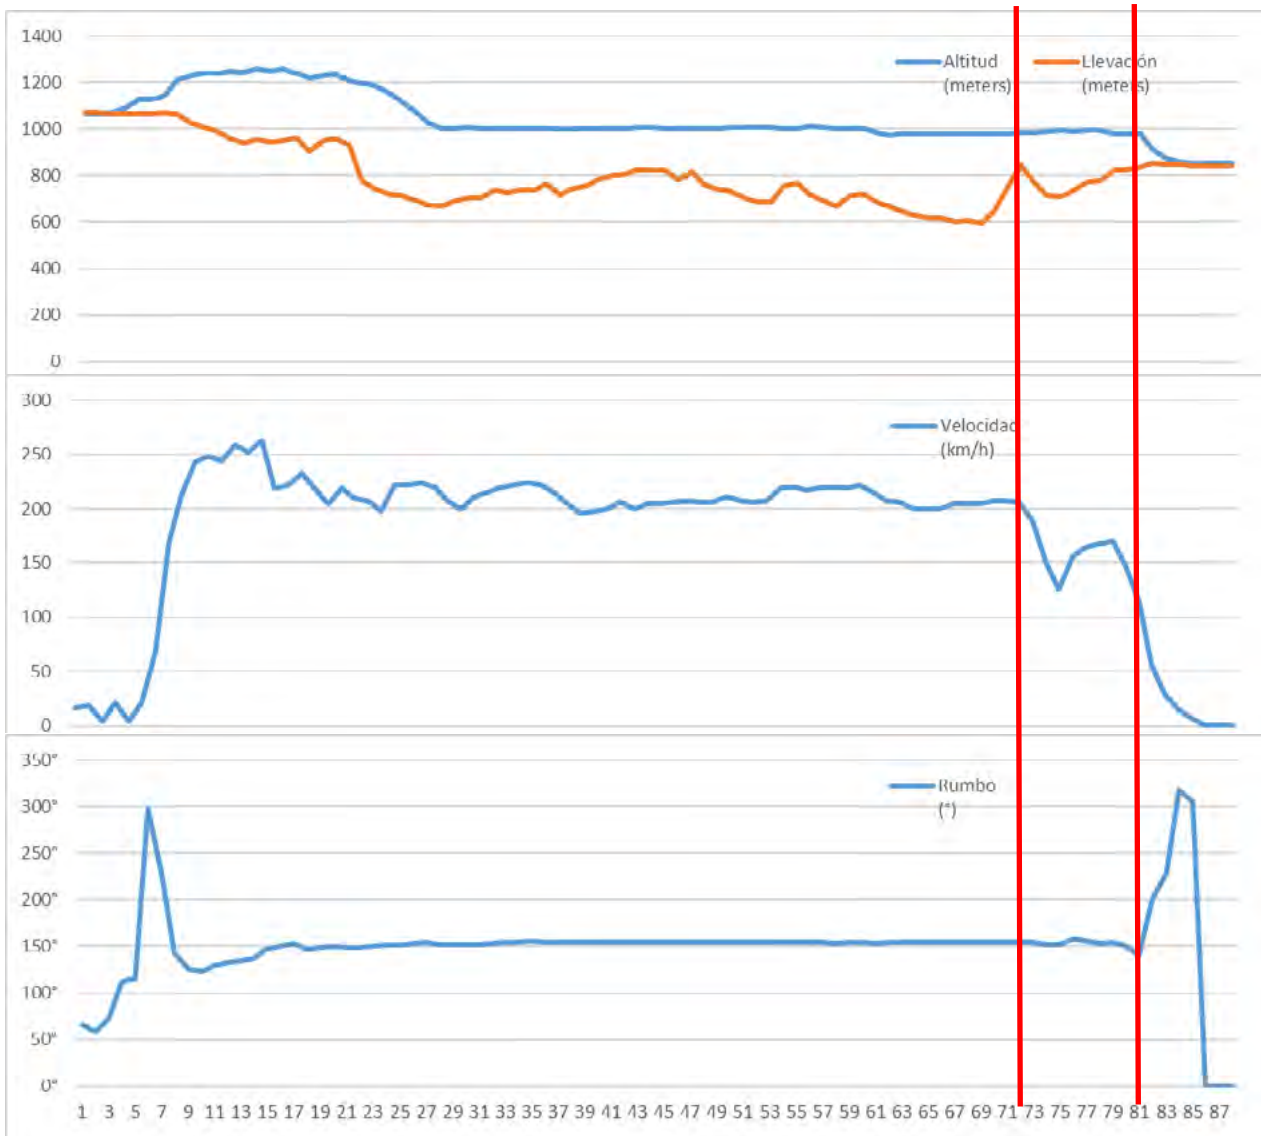
Ilustración 9: Altitud, velocidad y rumbo de la aeronave y elevación del terreno

En el gráfico se ha señalado, con una línea vertical roja, el instante en el cual la aeronave comienza a disminuir su velocidad desde los 207 km/h. Se observa cómo la velocidad disminuye bruscamente.

2:15 minutos después, se ha señalado con otra línea vertical roja, el instante en el cual la aeronave comienza a cambiar su rumbo a la vez que disminuye su altitud. La altitud que se había mantenido entorno a los 1000 metros disminuyó hasta los 856 metros.

Según los datos grabados por la baliza de seguimiento de flota, en los últimos minutos del vuelo, se observa cómo la velocidad disminuye bruscamente desde los 207 km/h. Se considera que todavía no habían sido desactivados ya que hasta ese momento la aeronave mantenía rumbo constante.

Unos dos minutos después, la aeronave comienza a cambiar su rumbo, para volver a su base de Lozoyuela una vez desactivados, a la vez que disminuye su altitud. La altitud que se había mantenido entorno a los 1000 m disminuyó hasta los 856 m, en la toma. Se estima que en 1:39 minutos se realizó la toma. Haciendo uso de los datos grabados por la baliza de seguimiento de flota, se ha concluido que la toma de emergencia fue realizada de forma controlada por el piloto.
