Informe técnico

A-050/2022

Accidente ocurrido el día 22 de agosto de 2022,
a la aeronave CZECH SPORT AIRCRAFT
modelo PS-28 CRUISER, matrícula EC-NLG,
operada por FLY BAI, S.L. en el aeródromo de
Garray (Soria)

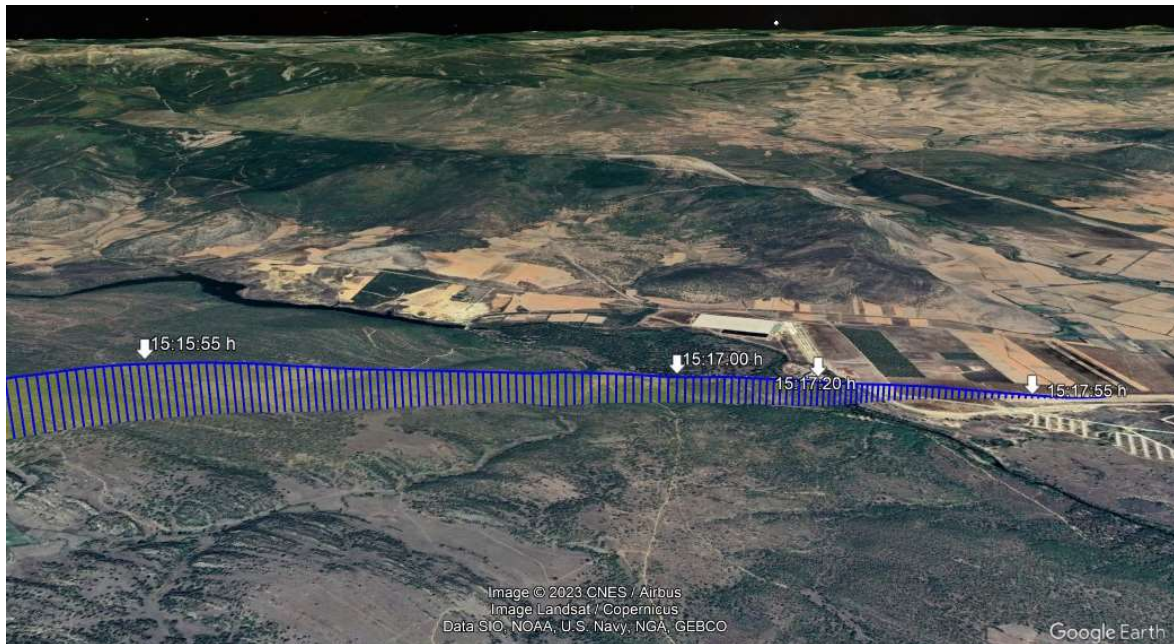
Fig. 2: Vista en alzado de los últimos minutos del vuelo

A partir de los datos GPS grabados por el sistema se ha reconstruido las siguientes figuras que muestran el alzado y planta de los últimos minutos del vuelo.

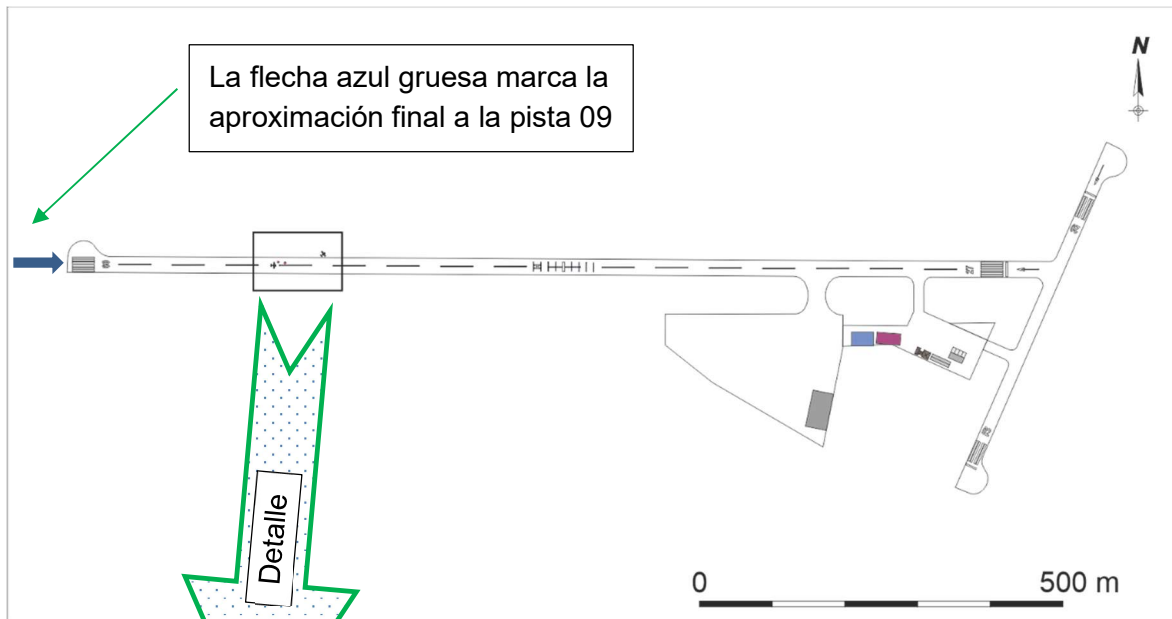
Fig. 4: Croquis general

La aeronave aterrizó por la pista 09 del aeródromo de Garray. Según la declaración del alumno piloto, al contactar por primera vez con la pista la aeronave rebotó, se fue al aire y después hizo un segundo contacto con la pista impactando con el tren de aterrizaje de morro a 290 m del umbral de la pista 09.

En este segundo impacto el tren de morro colapsó, desprendiéndose la rueda de morro de la aeronave. Una vez que el tren de morro colapsó la hélice tocó la pista, desprendiéndose una de las palas a la altura del buje, y quedando las otras dos palas con las puntas rotas.

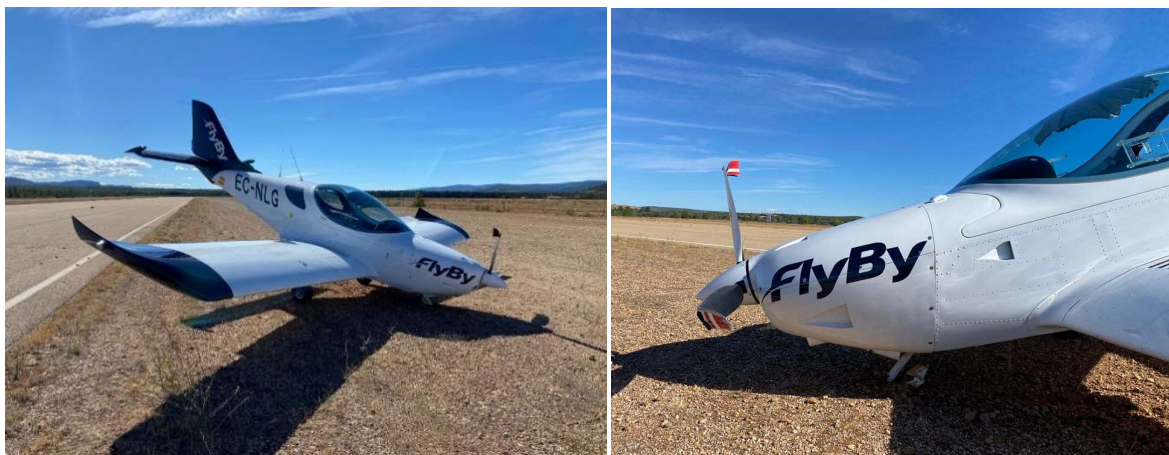
Figs. 6 y 7: Aeronave tras el accidente

La aeronave resultó con daños en el tren de morro, carenado inferior del motor y la hélice.

La aeronave continuó rodando (y decelerando) apoyada sobre el tren de aterrizaje principal y sobre la horquilla de la rueda de morro.

Durante el recorrido por la pista la aeronave se fue desplazando hacia la izquierda, saliéndose de la pista y quedando finalmente detenida sobre la franja.

Desde el punto en el que la aeronave impactó contra la pista, perdiendo la rueda de morro, hasta que se detuvo completamente recorrió 68 m (medidos sobre el eje de pista).

La aeronave quedó detenida a, aproximadamente, 358 m del umbral 09 (medidos sobre el eje de la pista) habiendo consumido el 26,4% de la longitud de la pista (1357 m).
