# CIAIAC

## Informe técnico A-055/2019

Accidente ocurrido el día 3 de noviembre de 2019, a la aeronave BOEING B787-8, matrícula N796AV, entre los puntos VAKIN y DIRMU de la aerovía UN725 (Barcelona FIR/UIR)

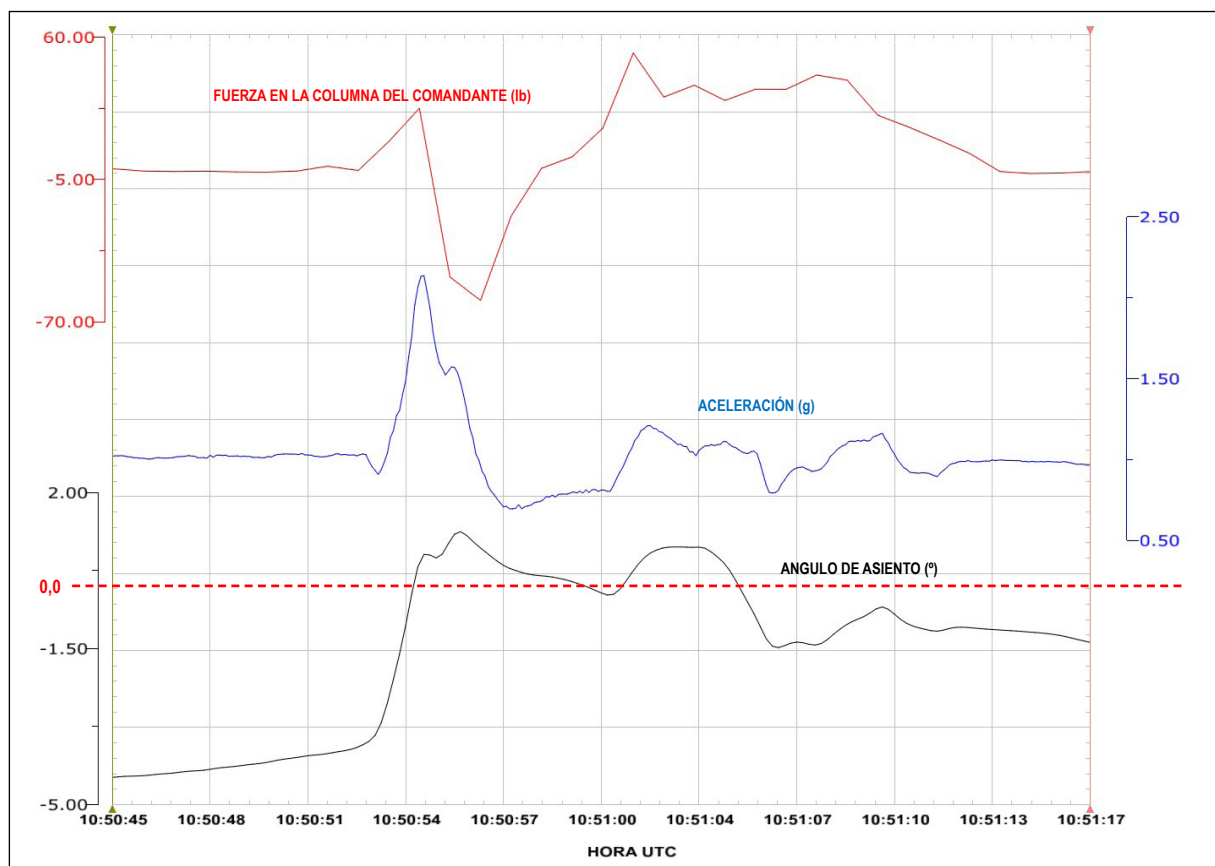
Figura 2: Parámetros grabados en el registrador de vuelo

- Se alcanzó el pico máximo de velocidad de 356,87 kt CAS (10:50:54 h). Las coordenadas donde se alcanzó la máxima velocidad se correspondió con  $41^\circ 47'23,9''$ N y  $000^\circ 07'48''$  E, próximos al punto DIRMU.
- Se registró un incremento de fuerza en la columna de control variando entre  $+52,78$  lb y  $-60,26$  lb.
- La aceleración vertical varió entre  $+2,14$  g y  $+0,69$  g. El valor más alto de aceleración vertical de  $+2,14$  g se registró a las 10:50:55 h, que tres segundos después se redujo a  $+0,69$  g.

No fue hasta que el piloto de relevo dio el *callout* de SPEED, al aproximarse la velocidad a la VMO, que el comandante interrumpió el aviso al pasaje, extendió los aerofrenos, desconectó el piloto automático y tiró de la columna de control para reducir la velocidad. Estas acciones causaron un cambio brusco en el eje de asiento que junto con las correcciones posteriores ejercidas sobre la columna de control produjeron un cambio de aceleraciones que provocaron que un pasajero y un tripulante de cabina sufrieran lesiones de carácter grave.

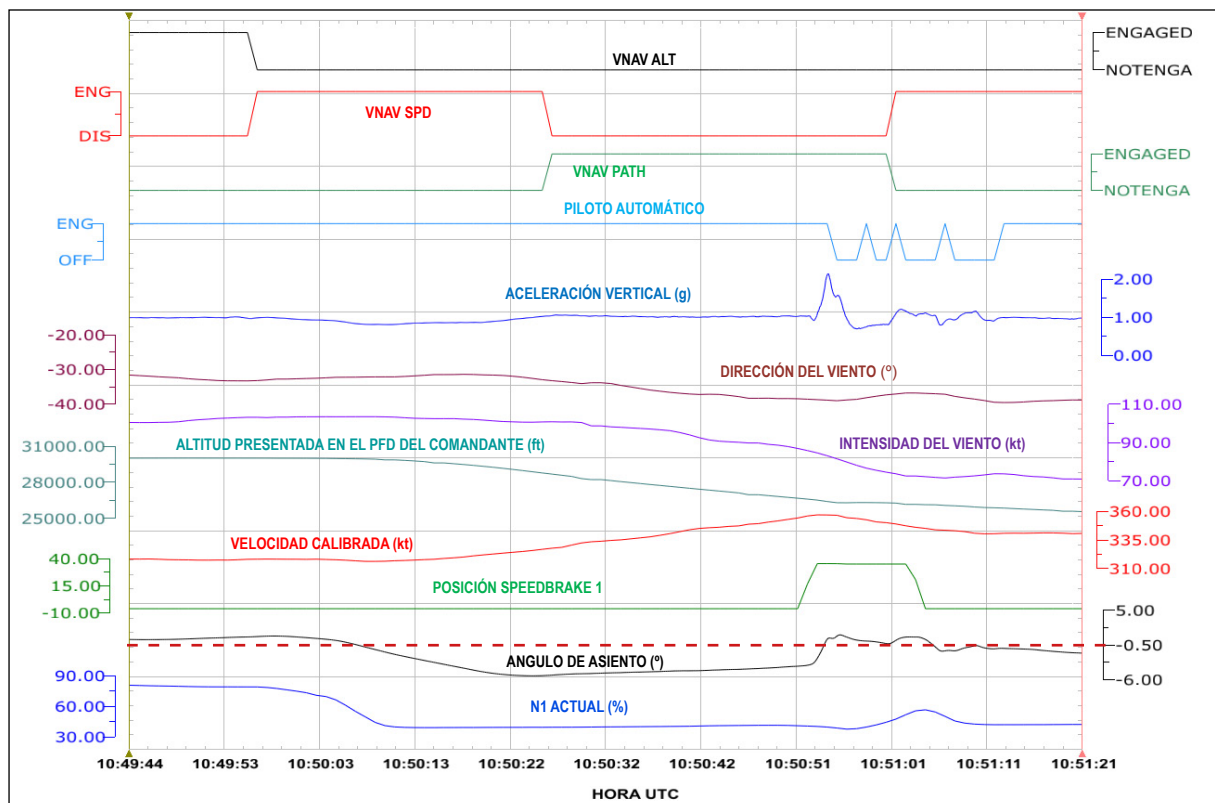
Figura 3. Parámetros grabados en el registrador de vuelo

- A esa misma hora las 10:50:55 h:
  - el ángulo de asiento se redujo a  $+0,6^\circ$ , habiendo pasado en dos segundos de  $-3,7^\circ$  a  $+0,6^\circ$ .
  - se registró la activación del *master warning* y una desconexión del piloto automático<sup>12</sup> que se mantuvo desconectado hasta las 10:51:13 h.

- Durante la maniobra para evitar sobrepasar la VMO se alcanzaron +2,14 g de aceleración vertical.
- Las acciones ejercidas por el comandante sobre la columna de control produjeron un cambio de aceleraciones, con un máximo de +2,14 g y mínimo de +0,69 g, que provocaron que un pasajero y un tripulante de cabina de pasajeros sufrieran lesiones de carácter grave.

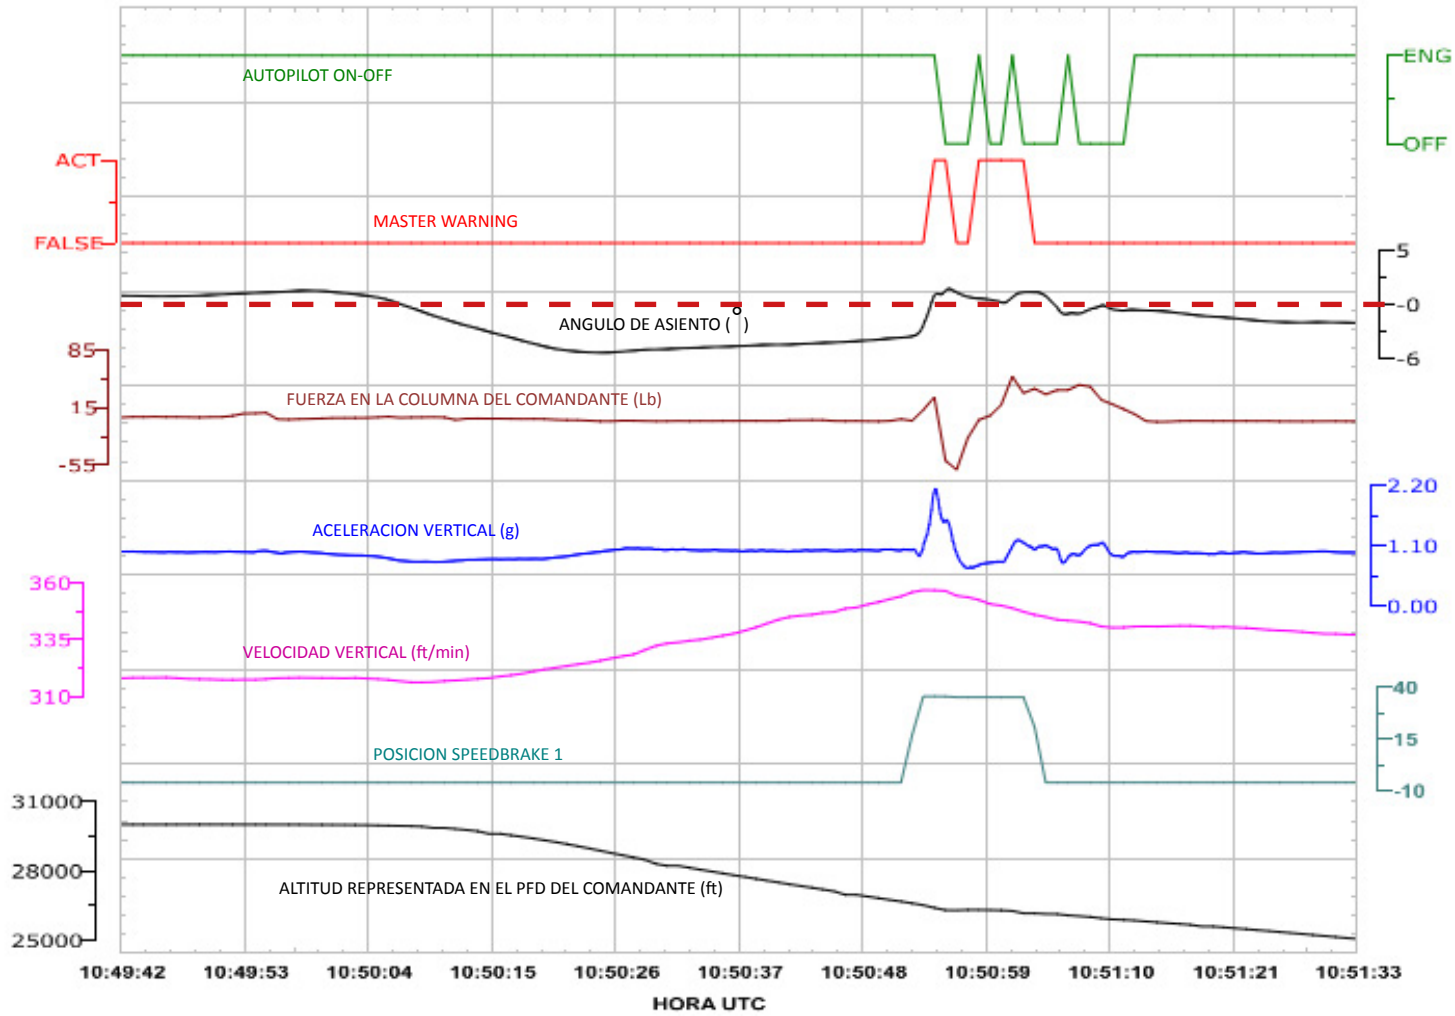
## ANEXO 1 – PARÁMETROS DE VUELO

En relación a los parámetros de viento y temperatura, a las 10:50:09 h, cuando la aeronave descendía a través de 29900 ft, el viento registrado fue de 328° de dirección y 103 kt de intensidad. La SAT era -38°C. A las 10:50:54 h, cuando la aeronave descendía a través de 26500 ft, el viento registrado fue de 322° de dirección y 84 kt de intensidad. La SAT era de -34°C. Estos parámetros se representan en la siguiente gráfica y en los anexos 1 y 2.

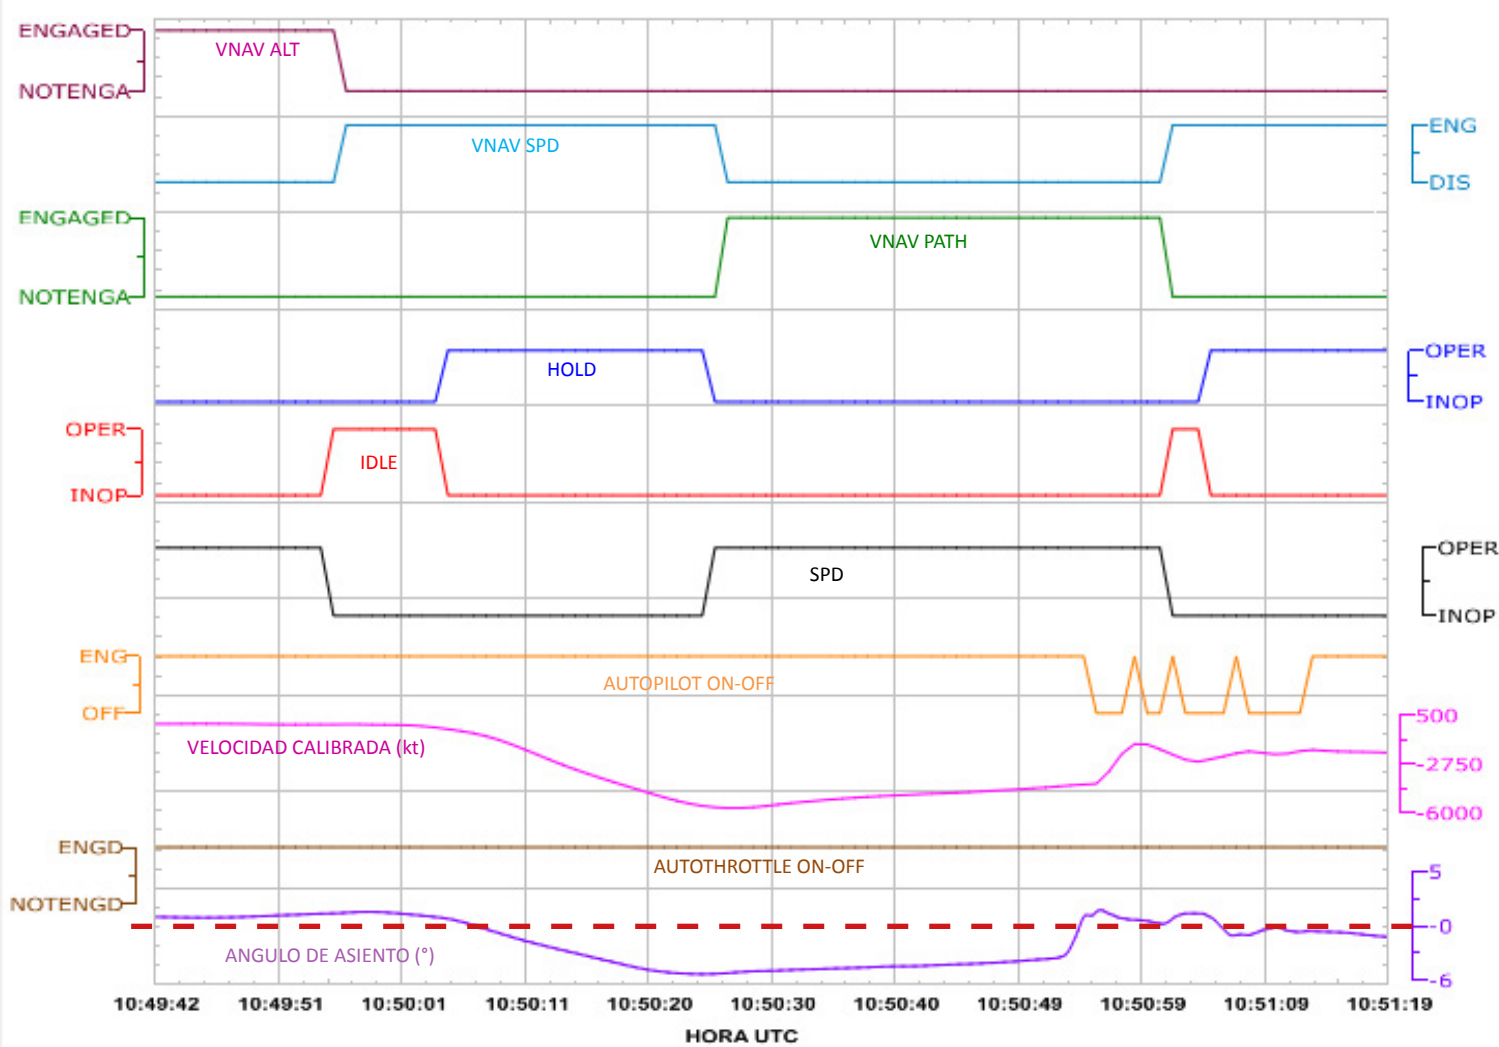
### ANEXO 2 – PARÁMETROS DEL AUTOPILOT

- A las 10:51:02 h el modo del sistema de empuje automático o *autothrottle* cambió a modo IDLE y posteriormente a HOLD. El modo de asiento cambió a modo VNAV SPD. La aeronave continuó su descenso en los modos HOLD/LNAV/VNAV SPD.
- A partir de aquí comenzó una reducción de la velocidad hasta los 340 kt de CAS, lo que se consiguió a las 10:51:10 h con una velocidad vertical de 2077 ft/min a 25959 ft de altitud.
- Se detectaron tres conexiones del piloto automático de un segundo de duración y posterior desconexión a las 10:50:59 h, 10:51:02 h y 10:51:07 h.
- A las 10:51:13 h, se volvió a conectar definitivamente el piloto automático.
- La altitud varió entre los 26527 ft y los 25866 ft.
