# Informe técnico

## A-055/2022

Accidente ocurrido el día 8 de octubre de 2022,  
al globo aerostático Kubicek BB120P,  
matrícula EC-NCE, operada por Siempre en las  
Nubes, S.L. en el municipio de Encinillas  
(Segovia, España)

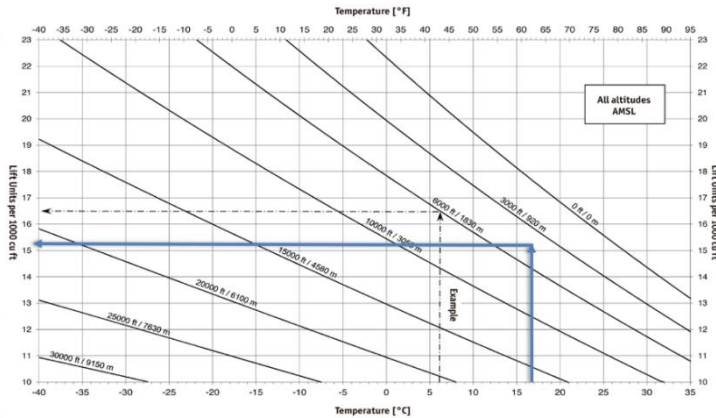
Figura 2. Gráfico de carga de la aeronave

Según la figura 2, el gráfico de carga y las tablas de carga en función del modelo de vela (tabla 4), la carga máxima en esas condiciones era de 2924,56 kg.

Dado que el peso al despegue del globo era de 2914,00 kg, era por tanto 10,56 kg inferior al máximo, por lo que se encontraba dentro de los límites permitidos.

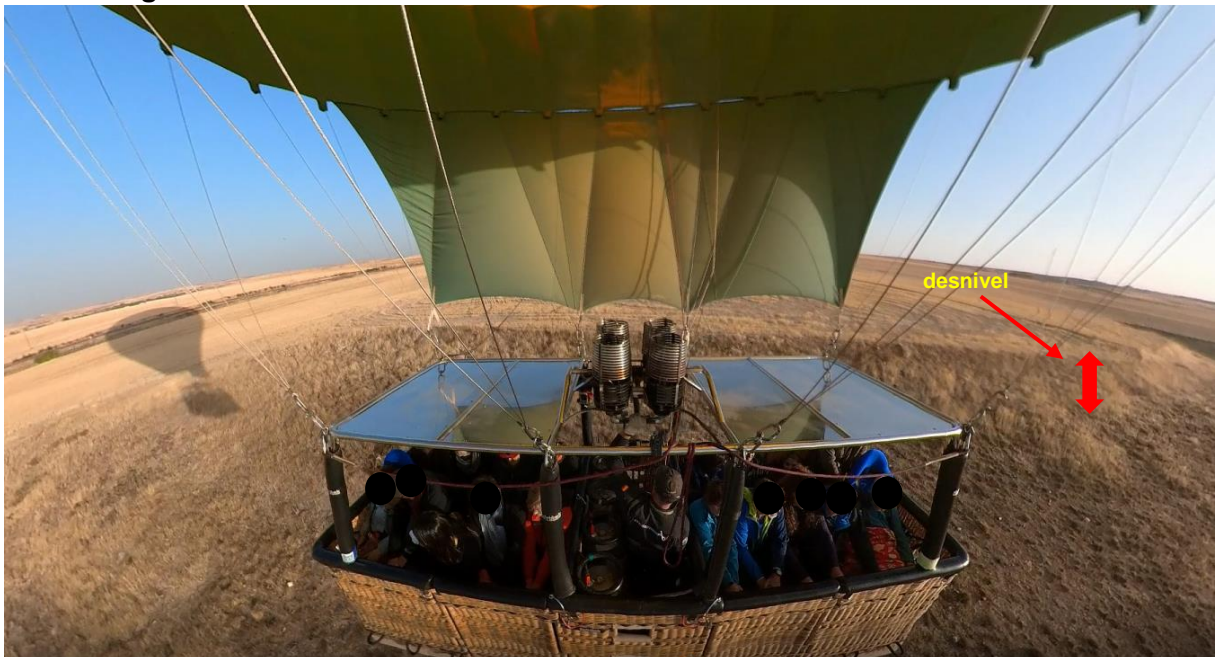
Dada la particularidad del vuelo en globo aerostático el lugar del aterrizaje previsto es aproximado. El día del suceso el globo aterrizó a las 09:30 hora local en el lugar de coordenadas geográficas  $41^{\circ} 01' 00''$  N ;  $04^{\circ} 08' 32''$  O situado en el municipio de Encinillas en la provincia de Segovia, con una elevación de 992 m sobre el nivel del mar. La zona era llana, amplia y sin obstáculos para el aterrizaje. La toma se realizó en sentido contrario al viento accediendo al terreno a través de un pequeño desnivel solo apreciable desde el globo cuando estaba situado a pocos metros de él (fotografía 2).

Fotografía 2. Lugar de aterrizaje en el momento de la aproximación.

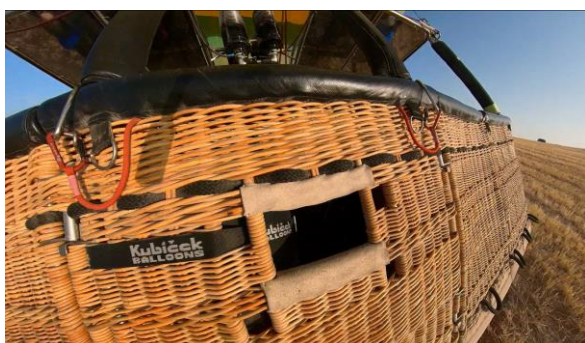
El pasajero que sufrió la lesión grave, unos segundos antes del primer contacto de la barquilla con el terreno, estaba atendiendo a su esposa en una de las plazas de especial accesibilidad, de manera que no iba colocado según la posición de seguridad para el aterrizaje.

Fotografía 3. Primer impacto con el terreno

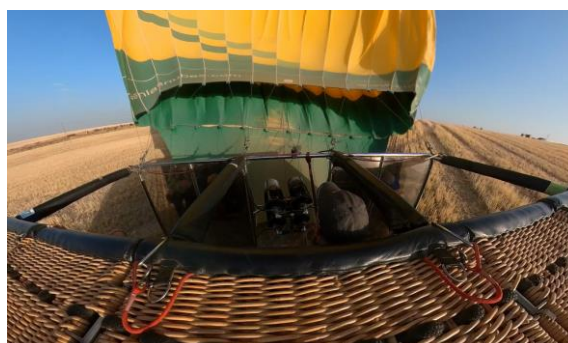
Fotografía 4. Segundo impacto, vuelco y detención

La mayor parte de los pasajeros aterrizaron de espaldas a la dirección del viento con la espalda apoyada en el muro de compartimentación de la barquilla y adoptando la posición de seguridad instruida, con la excepción del pasajero lesionado que en el momento del aterrizaje se encontraba atendiendo a su esposa en una de las dos plazas de especial accesibilidad de las que dispone el globo, no sujetándose adecuadamente a las asas de la barquilla y parcialmente apoyado en la propia silla, lo que es compatible con las lesiones sufridas. Si se hubiera adoptado la posición de seguridad sin interferencia con otros pasajeros y con la espalda apoyada en el sitio correcto, no hubiera sido posible que el pasajero se golpeará en esa zona del cuerpo.
