# CIAIAC

## Informe técnico A-061/2019

Accidente ocurrido el día 7 de diciembre de 2019, a la aeronave ULTRAMAGIC T-210, matrícula EC-LDY, operada por Globus Voltor, en el municipio de Sallent de Llobregat (Barcelona)

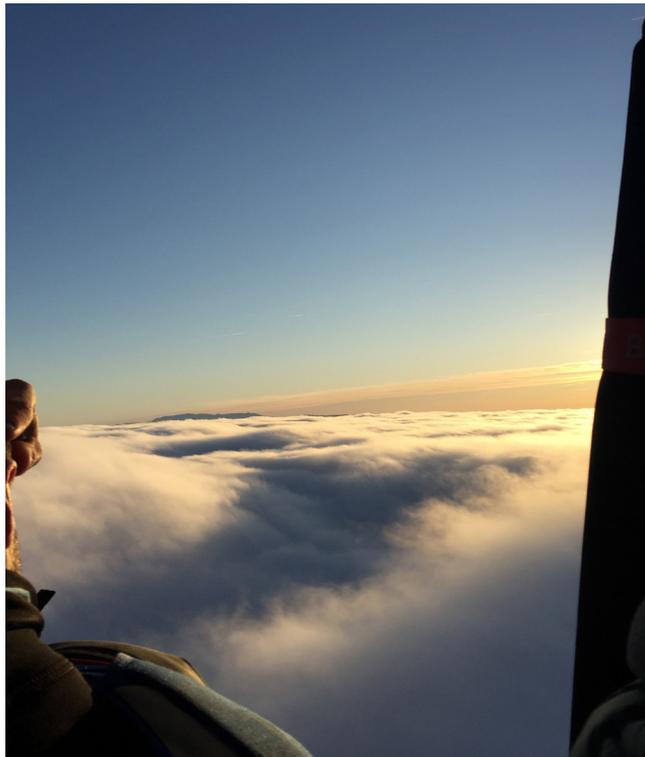
En cuanto al vuelo en sí, puede apreciarse en la Ilustración 2 que el cielo estaba completamente cubierto por nubes. Esto se puede apreciar en varias fotos tomadas por los pasajeros (ver Ilustración 2 como ejemplo).

Ilustración 2: Techo de nubes tras cruzarlo el globo (8:37 HL)

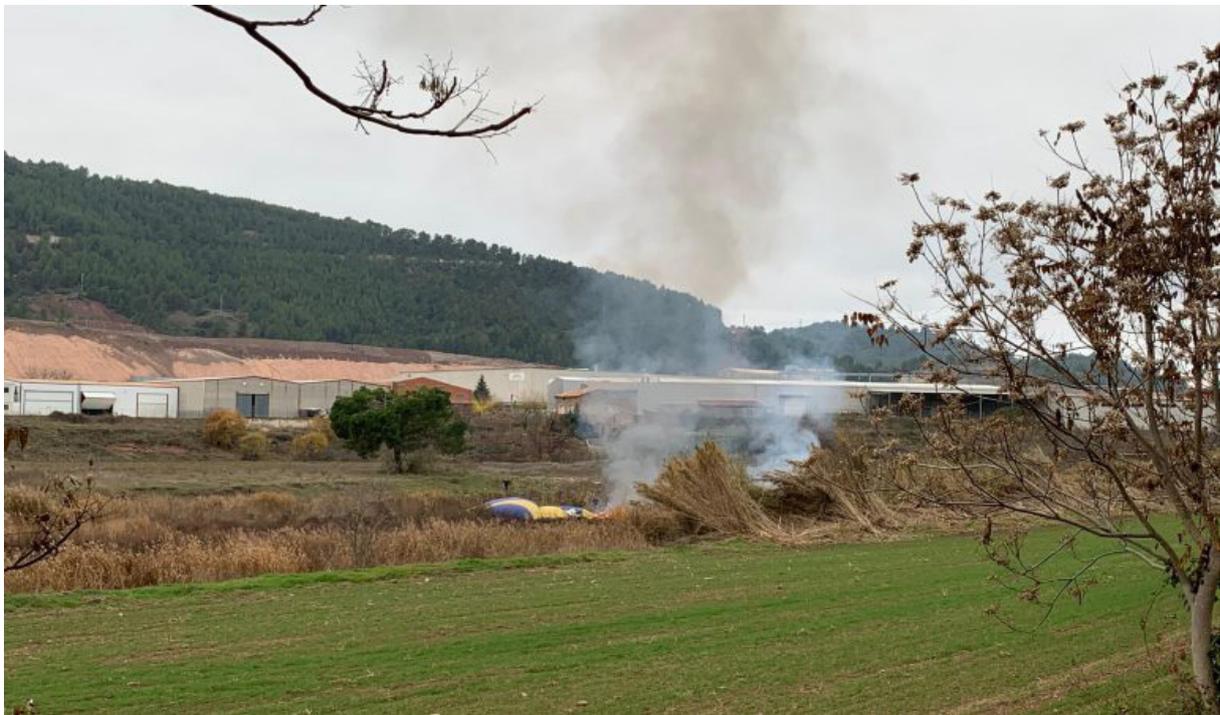
El globo colisionó con la línea de media tensión en un descampado cerca de un polígono industrial, cuando sobrevolaba el río Llobregat. Tras el descenso de emergencia, el globo aterrizó en el margen derecho (al oeste) del río.

La zona era húmeda y la superficie del terreno llana. Las características del lugar fueron propicias para que los pasajeros pudieran bajar y alejarse fácilmente de la barquilla en llamas.

Ilustración 3: Lugar del accidente visto desde la carretera B-430

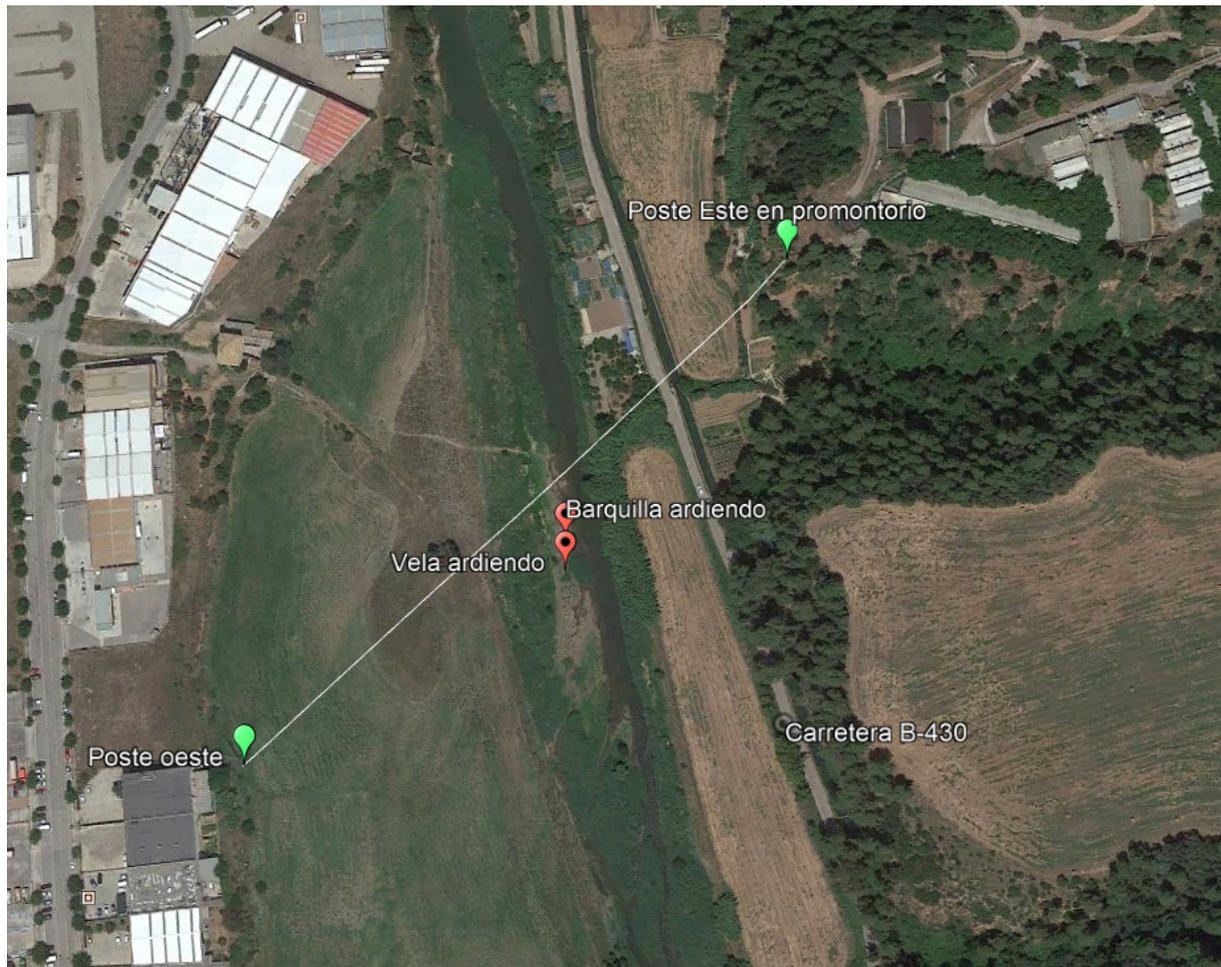
Ilustración 4: Vista cenital del lugar del accidente (extraído de Google Earth)
