# CIAIAC

## Informe técnico A-064/2019

Accidente ocurrido el día 25 de noviembre de 2019, a la aeronave Beechcraft BE76, matrícula EC-INC, en el aeródromo de La Axarquía (Málaga)

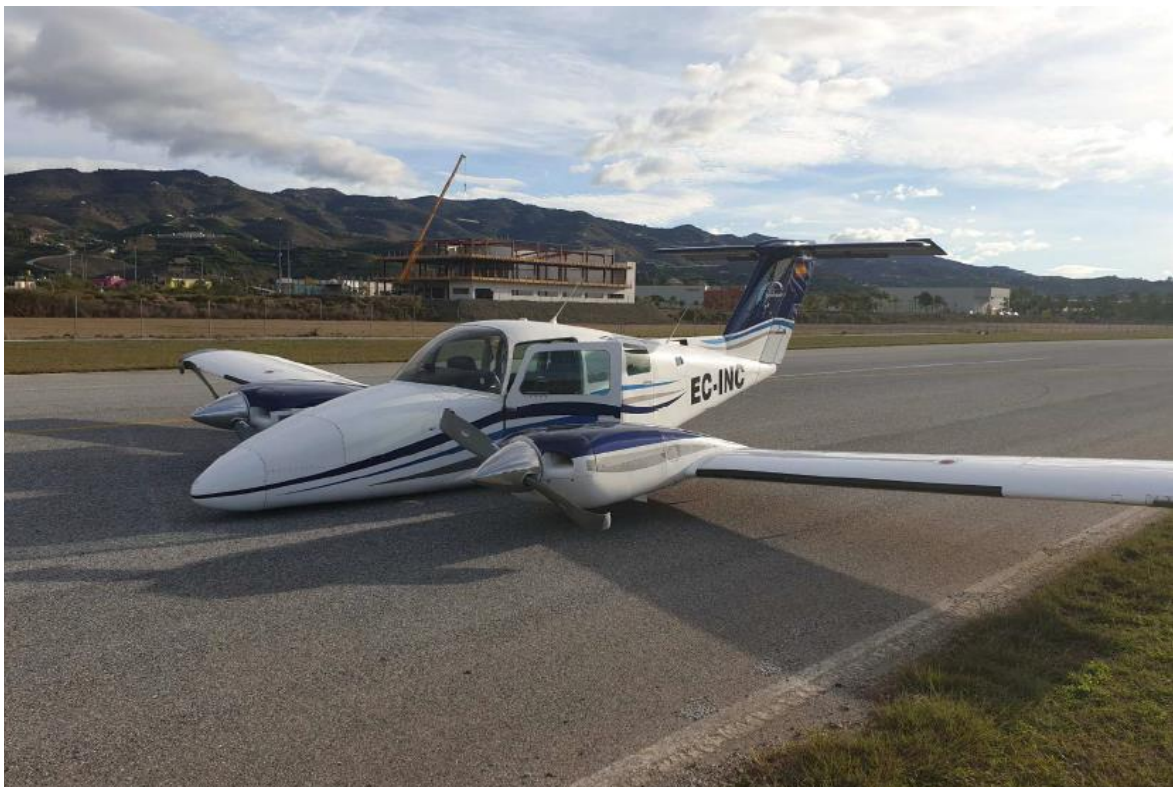
Fotografía 1: Aeronave siniestrada en el lugar del accidente

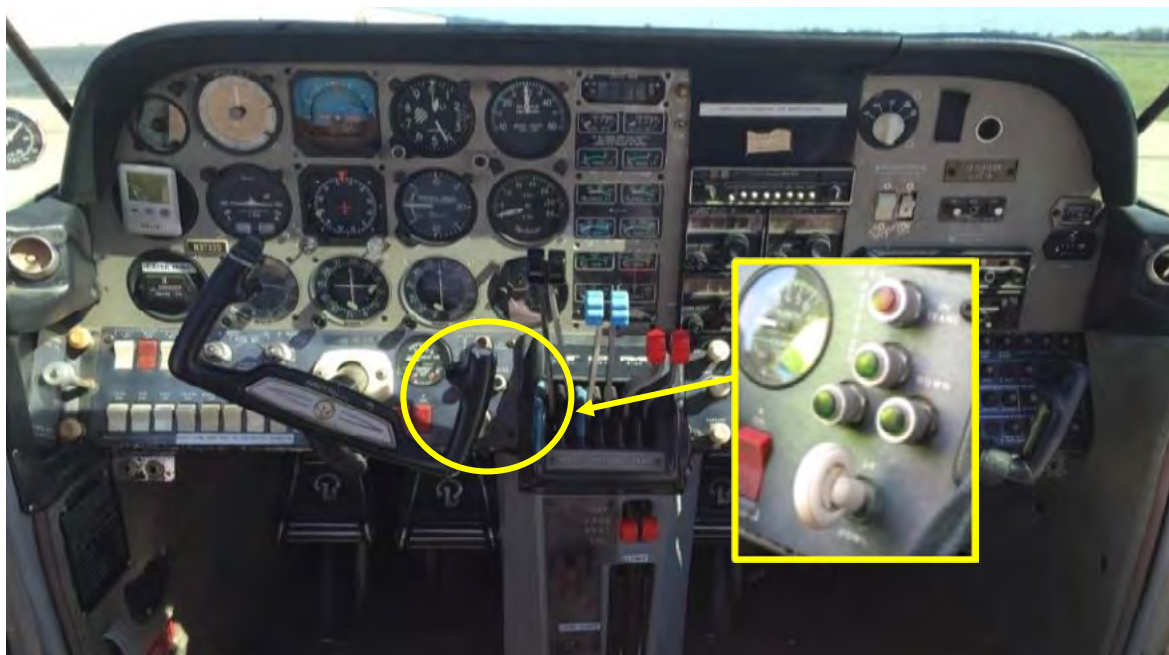
El detalle mostrado en la fotografía 2, identifica la posición de la palanca de control de la posición del tren de aterrizaje y las luces indicadoras de posición de tren abajo y bloqueado en el caso de las tres luces verdes inferiores, y en el caso de la luz roja superior, el de tren en tránsito o posiciones intermedias.

Fotografía 2: Panel de instrumentación de la aeronave del suceso

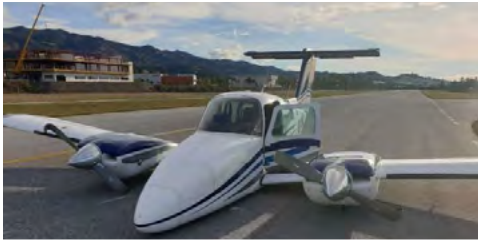
La aeronave aterrizó en la pista 30 en vuelo controlado y nivelado, alineada con la mitad izquierda de la pista, con el tren de aterrizaje sin desplegar, deteniéndose a escasos metros del final de la pista.

Fotografía 4: Estado general

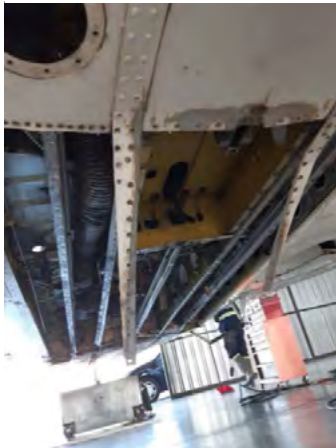
Los daños en la aeronave fueron resultado del contacto con la pista y del desplazamiento por la misma hasta su detención, ya que, al no desplegarse el tren de aterrizaje, la aeronave contactó con el asfalto directamente con la parte inferior del fuselaje, erosionándose, así como impactando con ambas hélices en movimiento, deformándolas.

Fotografía 5: Alojamiento del tren de morro

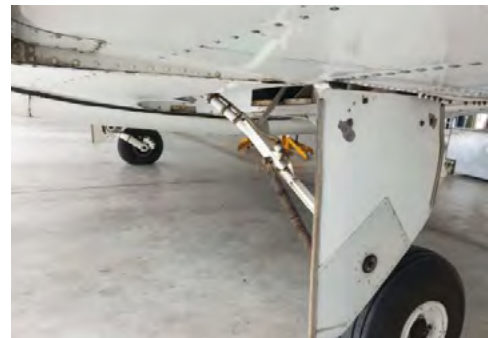
- Compuertas del tren de aterrizaje de morro: importantes daños.
- Compuertas del tren de aterrizaje principal: deformadas y erosionadas.
- Estribos: dañados en su anclaje.

Fotografía 6: Compuertas del tren principal

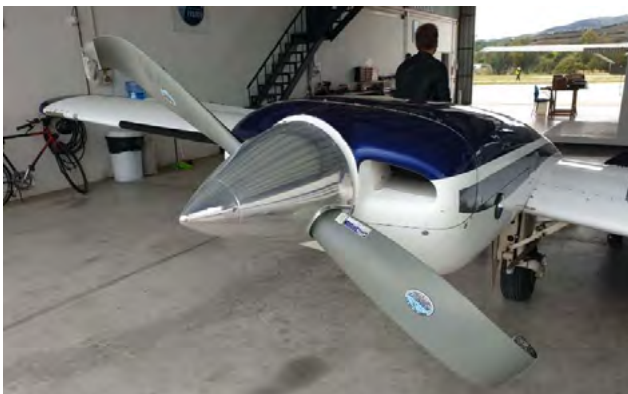
- Hélices de ambos motores: deformaciones y daños importantes. En la hélice del lado derecho, una de las puntas de pala estaba deformada hacia atrás y la otra hacia adelante, sin embargo en la hélice del lado izquierdo, ambas puntas de pala estaban deformadas hacia atrás, lo que sugiere que la potencia suministrada por el motor izquierdo era inferior al del lado derecho.
- Zona inferior del fuselaje: erosionada la cubierta inferior longitudinalmente en el sentido de la marcha.

Fotografía 7: Hélice de motor derecho

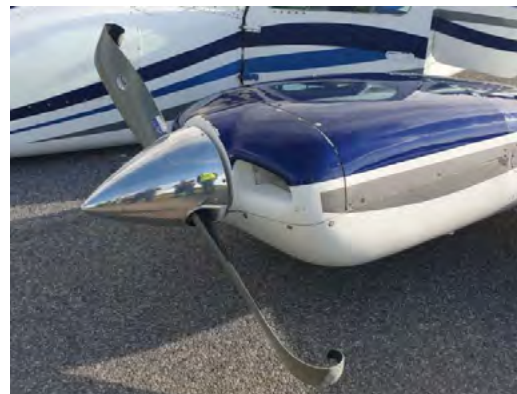
Fotografía 8: Hélice de motor izquierdo

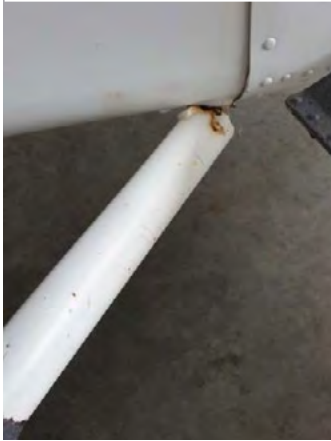
Fotografía 9, izquierda:  
Estribo

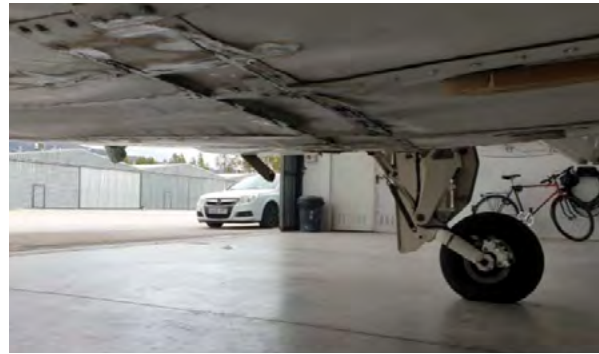
Fotografía 10, derecha:  
Parte inferior del  
fuselaje
