CIAIAC

Informe técnico A-037/2019

Accidente ocurrido el día 1 de agosto de 2019 a la aeronave TECNAM P2002-JF, matrícula EC-KAN, en el aeropuerto de Sabadell (Barcelona)

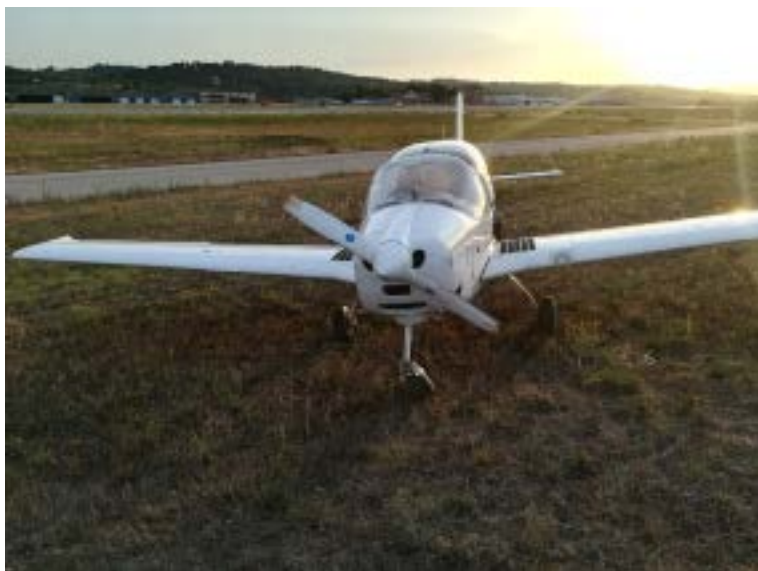
Figura 1. Fotografía de la aeronave en el lugar en el que se detuvo

Aseguró la aeronave y continuó frenando. Atravesó la franja de pista, cruzó la calle de rodaje E3 y alcanzó un parterre donde creía que se había roto la pata de morro y la hélice había contactado con el suelo.

Finalmente, la aeronave se detuvo entre las calles E3 y N3.

La aeronave experimentó daños en el tren de aterrizaje y la hélice.

La aeronave sufrió daños importantes que afectaron al tren de aterrizaje (pata de morro) y la hélice.

- Durante el recorrido fuera de pista se produjo la rotura de la pata de morro.
- Recorrió unos 230 m hasta que se detuvo entre las calles de rodaje E3 y N3.

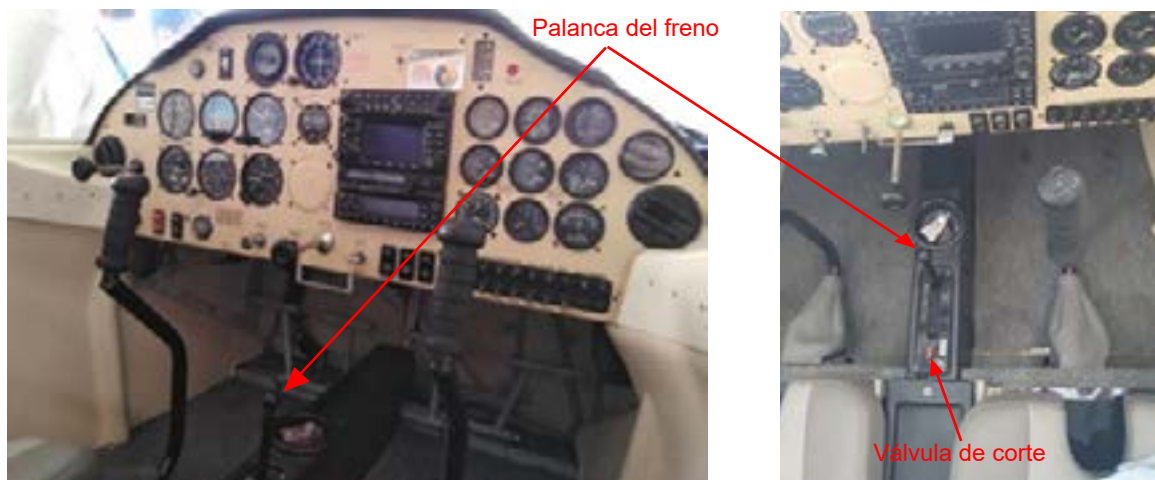
Para accionar el freno el piloto ha de tirar hacia detrás de una palanca situada entre los asientos de los pilotos (ver figura 2). La intensidad de la frenada es proporcional al desplazamiento de la palanca. El sistema no permite realizar una frenada diferencial, al actuar el freno simultáneamente sobre ambas ruedas.

Figura 2. Fotografía general de la cabina (izquierda) y de detalle (derecha) sobre las que se ha señalado la posición de la palanca de accionamiento del freno y de la válvula de corte (freno de aparcamiento)

El alumno piloto notificó que los frenos no actuaban correctamente. Con toda probabilidad esto se debió a que llevaba bastante potencia aplicada, ya que como reconoció él mismo, no cortó los gases totalmente, sino que los dejó un poco abiertos. Este fue el motivo por el que la aeronave recorrió tanta distancia desde su salida de la pista.

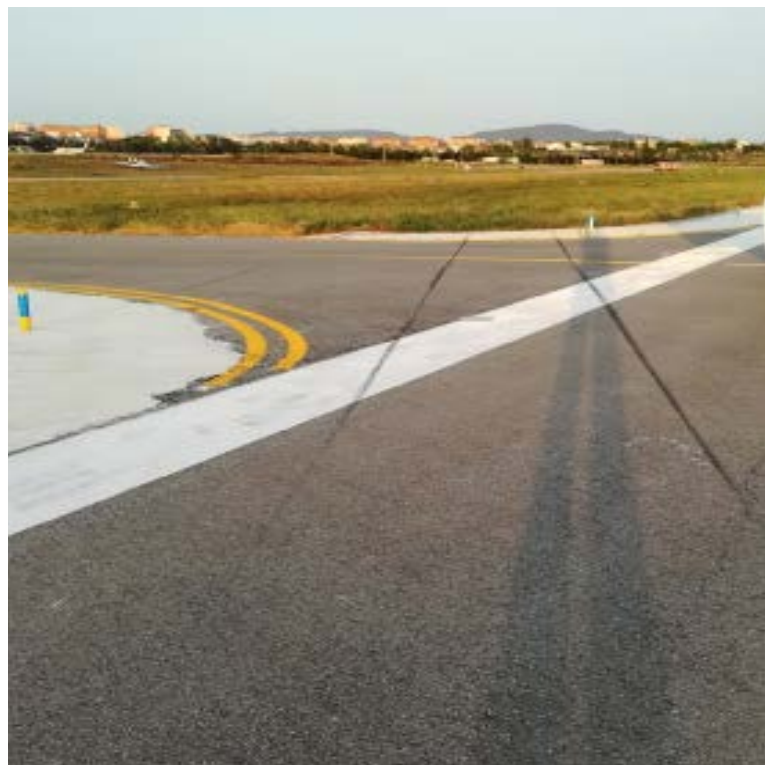
La aeronave aterrizó por la pista 13, saliéndose por el lateral izquierdo de la misma a la altura de la calle de rodaje S2, donde quedaron marcas de frenado sobre el asfalto. Tras cruzar la salida de pista atravesó la calle E3, quedando finalmente detenida antes de alcanzar la calle de rodaje N3.

La distancia recorrida por la aeronave desde el comienzo de las marcas de frenado hasta el lugar donde se detuvo fue de unos 230 metros.

En el tramo de pista y cruzando la salida S2 se pueden apreciar las marcas de frenado dejadas por la aeronave (ver figura 3).

Figura 3. Fotografía de las huellas dejadas por los neumáticos de la aeronave

A consecuencia del rodaje de la aeronave por la franja y del cruce de la calle de rodaje la aeronave sufrió daños en el tren de aterrizaje y en las palas de la hélice.
