CIAIAC

Informe técnico A-037/2019

Accidente ocurrido el día 1 de agosto de 2019 a la aeronave TECNAM P2002-JF, matrícula EC-KAN, en el aeropuerto de Sabadell (Barcelona)

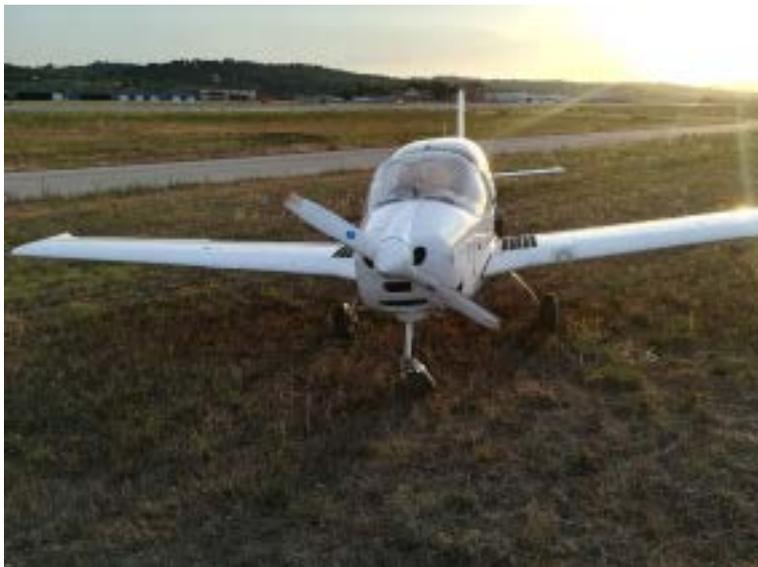
Figura 1. Fotografía de la aeronave en el lugar en el que se detuvo

Aseguró la aeronave y continuó frenando. Atravesó la franja de pista, cruzó la calle de rodaje E3 y alcanzó un parterre donde creía que se había roto la pata de morro y la hélice había contactado con el suelo.

Finalmente, la aeronave se detuvo entre las calles E3 y N3.

La aeronave experimentó daños en el tren de aterrizaje y la hélice.

La aeronave sufrió daños importantes que afectaron al tren de aterrizaje (pata de morro) y la hélice.

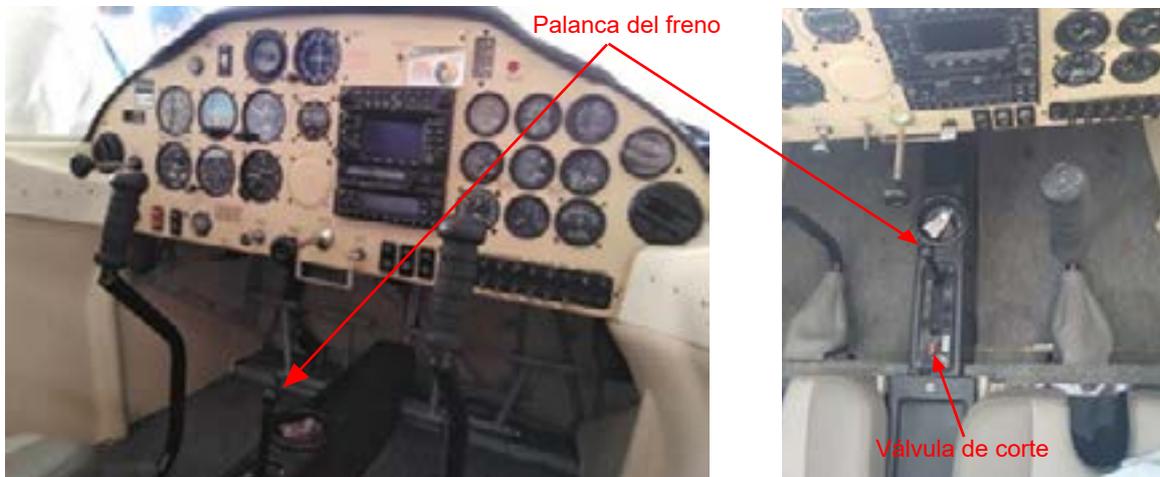
Para accionar el freno el piloto ha de tirar hacia detrás de una palanca situada entre los asientos de los pilotos (ver figura 2). La intensidad de la frenada es proporcional al desplazamiento de la palanca. El sistema no permite realizar una frenada diferencial, al actuar el freno simultáneamente sobre ambas ruedas.

Figura 2. Fotografía general de la cabina (izquierda) y de detalle (derecha) sobre las que se ha señalado la posición de la palanca de accionamiento del freno y de la válvula de corte (freno de aparcamiento)

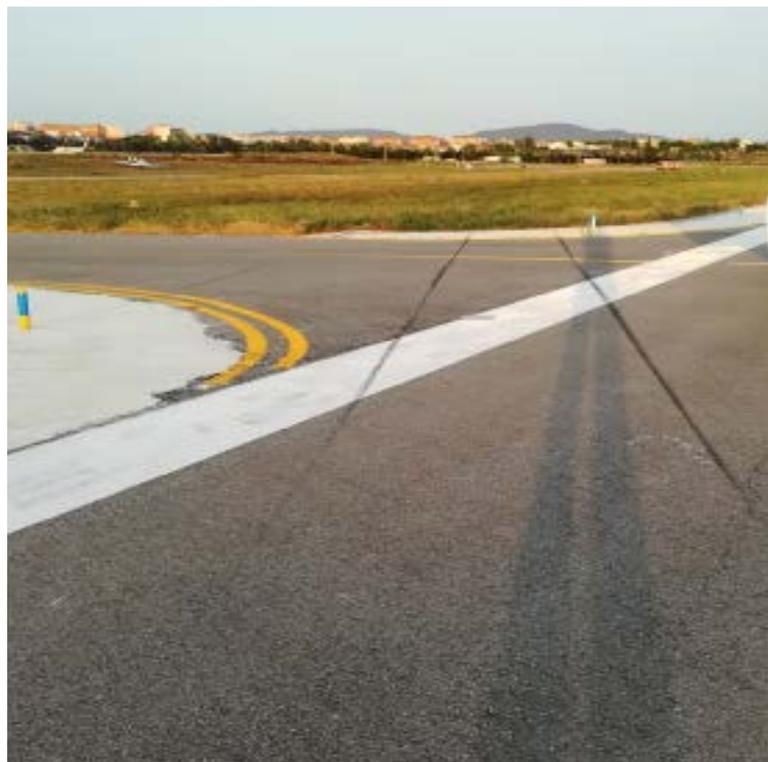
La aeronave aterrizó por la pista 13, saliéndose por el lateral izquierdo de la misma a la altura de la calle de rodaje S2, donde quedaron marcas de frenado sobre el asfalto. Tras cruzar la salida de pista atravesó la calle E3, quedando finalmente detenida antes de alcanzar la calle de rodaje N3.

La distancia recorrida por la aeronave desde el comienzo de las marcas de frenado hasta el lugar donde se detuvo fue de unos 230 metros.

En el tramo de pista y cruzando la salida S2 se pueden apreciar las marcas de frenado dejadas por la aeronave (ver figura 3).

Figura 3. Fotografía de las huellas dejadas por los neumáticos de la aeronave

El alumno piloto notificó que los frenos no actuaban correctamente. Con toda probabilidad esto se debió a que llevaba bastante potencia aplicada, ya que como reconoció él mismo, no cortó los gases totalmente, sino que los dejó un poco abiertos. Este fue el motivo por el que la aeronave recorrió tanta distancia desde su salida de la pista.
