El Nudo de Colmenar:

Una estructura nueva en tiempo

■ **Texto:** Carlos García de Quesada Delgado
(Unidad de Apoyo,
Dirección General de Carreteras).

récord

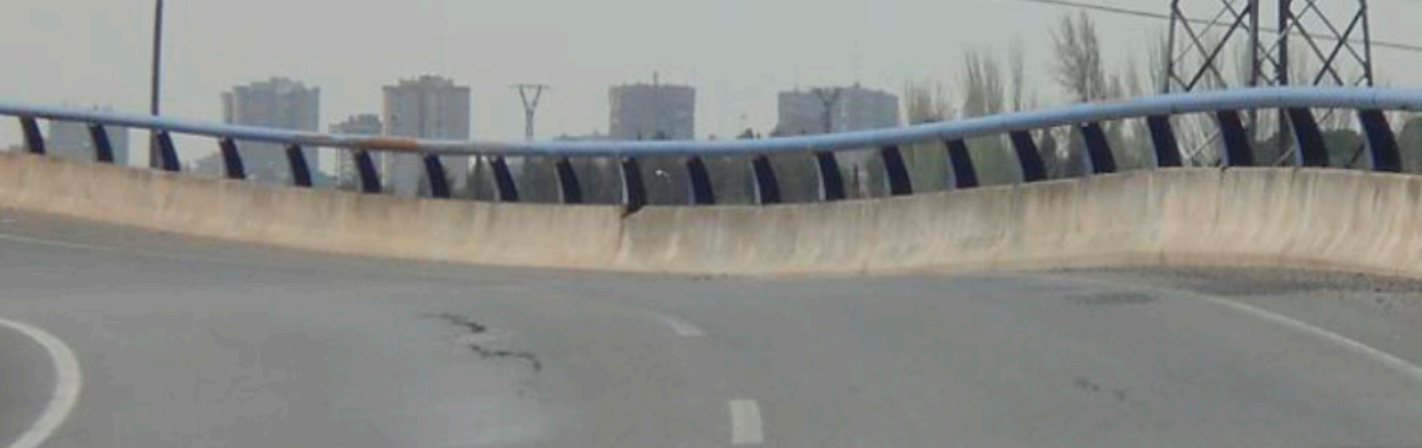
Flechas acusadas

Este problema había derivado en una fisuración longitudinal de la cara inferior del tablero, una pérdida acusada de rigidez, y como consecuencia de ello, la consiguiente ondulación y deterioro localizado en el pavimento del puente.

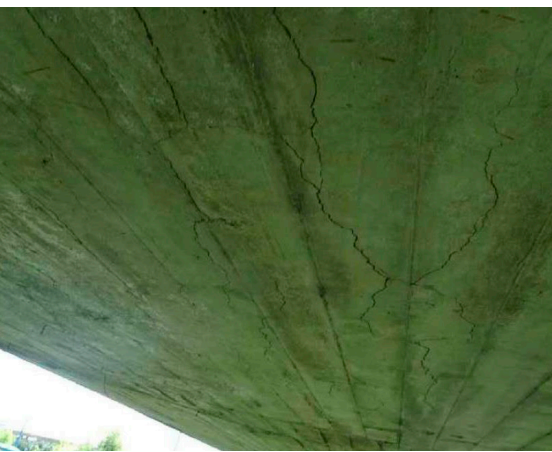
Fisuración en la cara inferior del tablero

Las patologías que inicialmente se habían diagnosticado venían derivadas de un proceso de degradación del hormigón por reacción árido-álcali, es decir, una reacción entre los diferentes elementos que componen el hormigón y que genera una pérdida de la capacidad resistente del mismo.

Por lo tanto, se planteaba una solución basada en el encapsulamiento de la sección con un hormigón de ultra altas prestaciones, que permitiría recuperar la rasante original del tablero y aportar mayor capacidad resistente a la sección, a la vez que servía como impermeabilización del tablero.

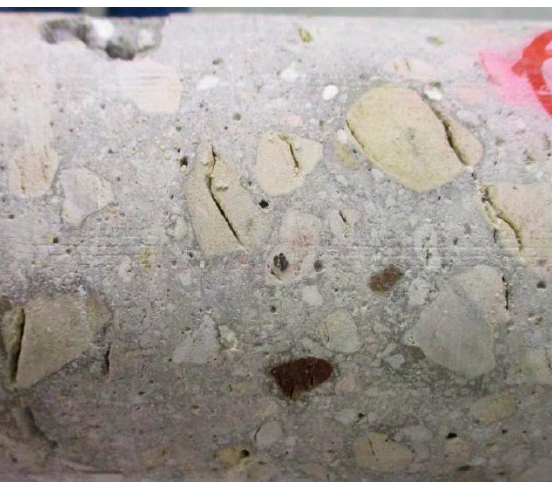
Fractura de áridos

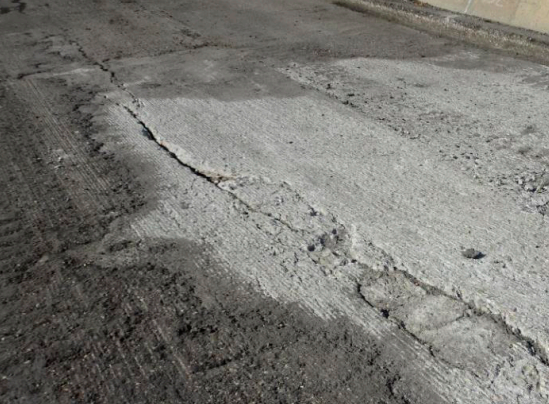
Algunos de los problemas detectados eran grietas en la cara superior del tablero, corrosión y rotura de armaduras, plano de

Fisuración en la cara superior del tablero

A mediados de septiembre de ese mismo año, tomando como base el informe de conclusiones de las investigaciones llevadas a cabo, se tomó la decisión de demoler el tablero existente y ejecutar un nuevo tablero, conservando las pilas y cimentaciones, que estaban en buen estado. Por tanto, lo que iba a ser una actuación a ejecutar en un par meses se convertía en una actuación compleja más prolongada en el tiempo.

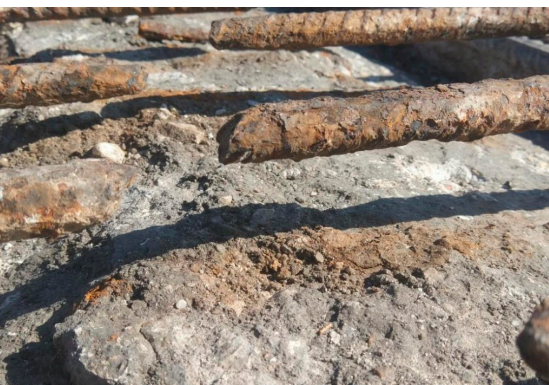
Rotura de armaduras

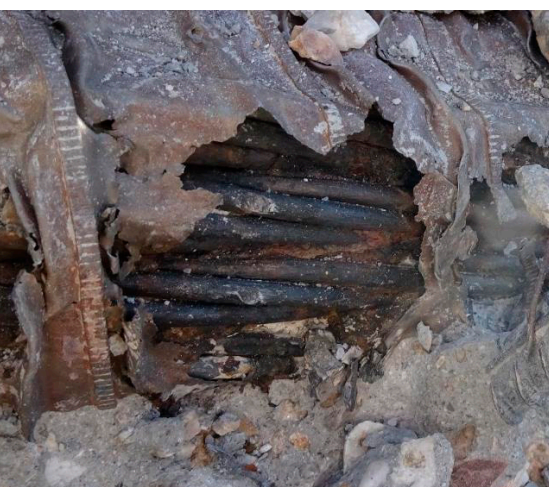
discontinuidad en el hormigonado, rotura de barras coincidente con grietas longitudinales, y corrosión en vaina, placa de anclaje y alambres del pretensado.

Corrosión del pretensado

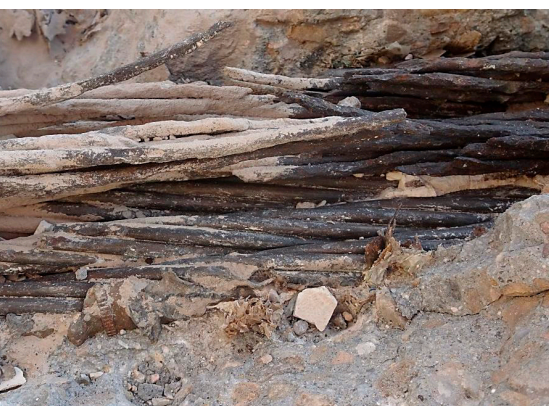
Corrosión y rotura del pretensado

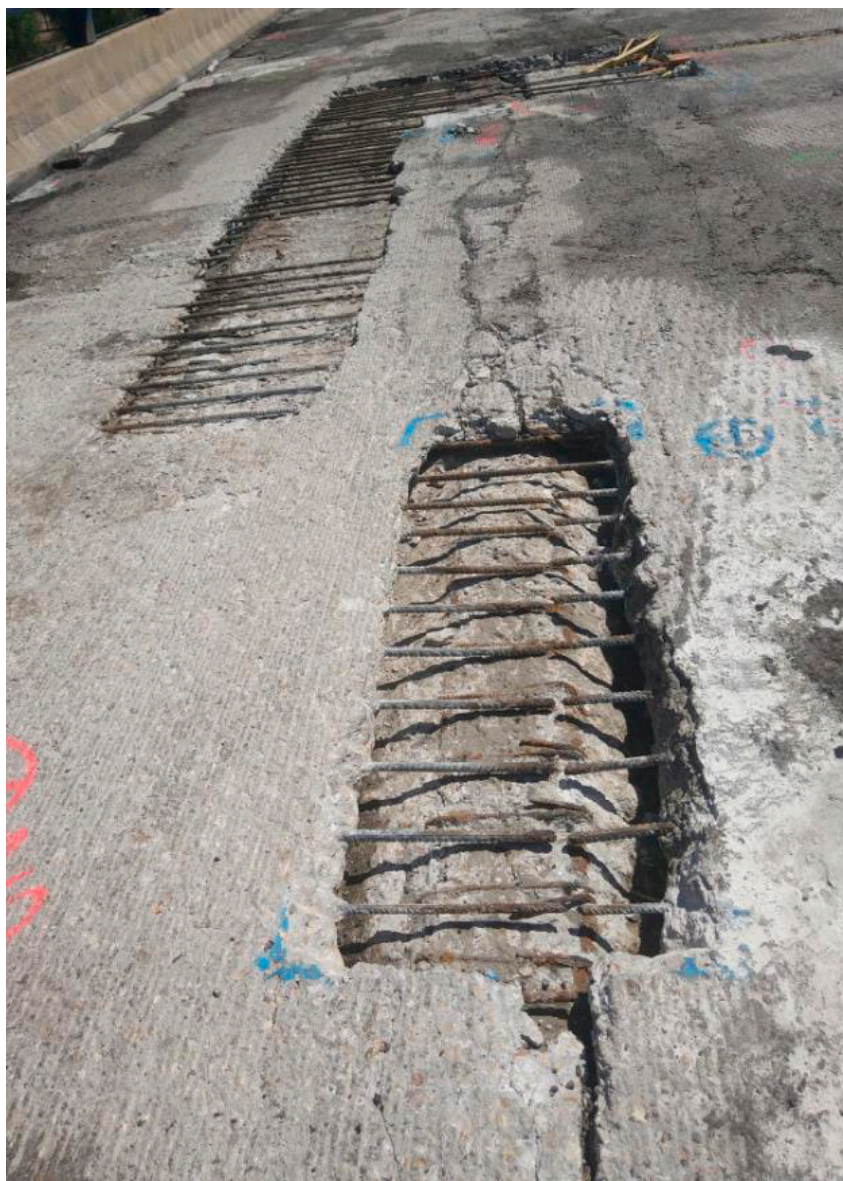
Rotura de armaduras

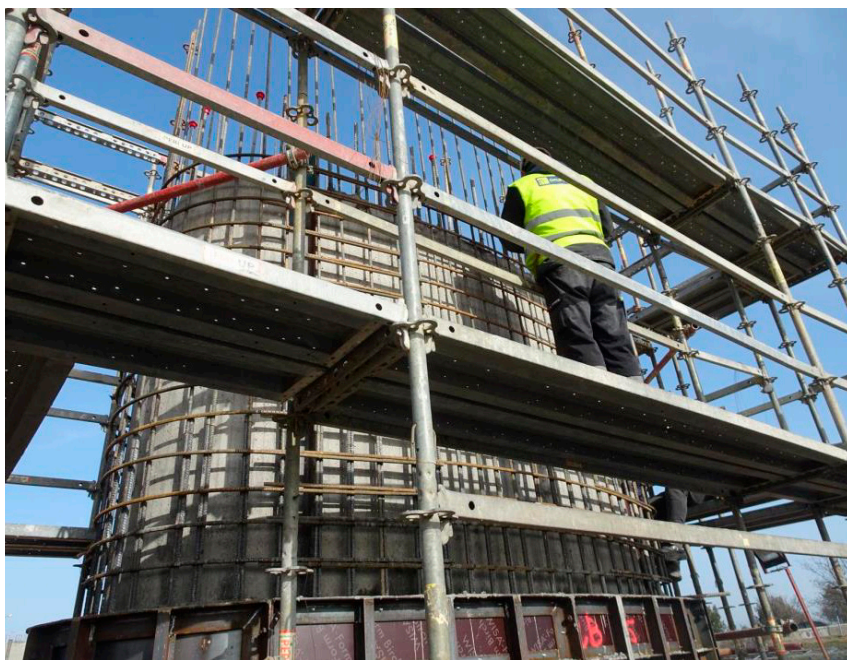
Actuaciones en pilas

En el caso de las pilas, se ha actuado en el cabecero picándolo, instalando nuevas armaduras metálicas y hormigonándolo de nuevo, de forma que se adapte

a la posición de los nuevos apoyos. Además, los fustes se han recrecido con 15 cm de hormigón armado, encapsulando la sección para evitar la propagación de la reacción árido-álcali, y disponer armadura vertical suficiente para cumplir la normativa vigente.
