INFORME CIAIM-02/2016

Pérdida de gobierno por falta de combustible de la embarcación de pasajeros G PAX en las inmediaciones del puerto de Mogán (Gran Canaria), el 22 de agosto de 2015

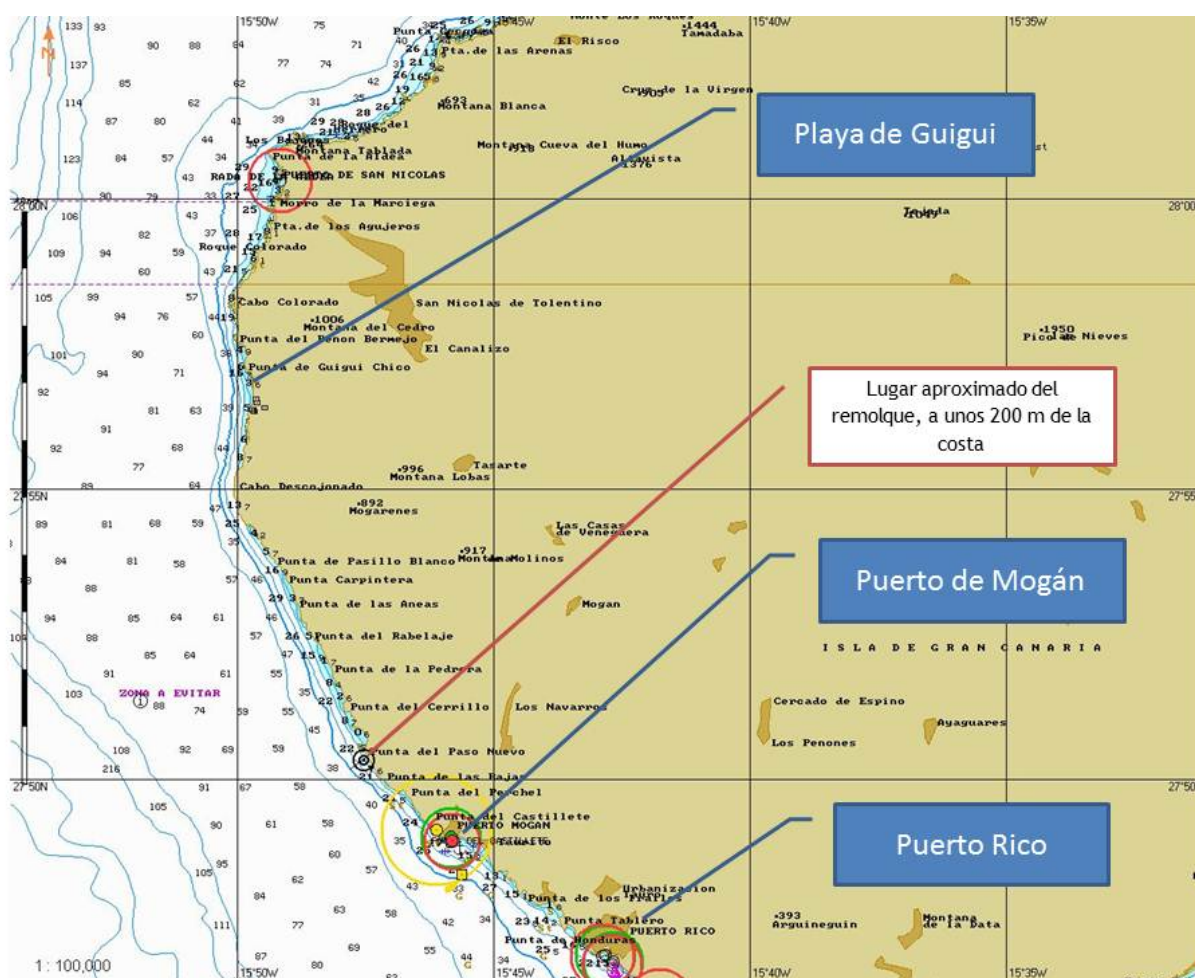
Figura 3. Lugar aproximado donde la E/P TAURO CRUISES dio remolque a la E/P G PAX

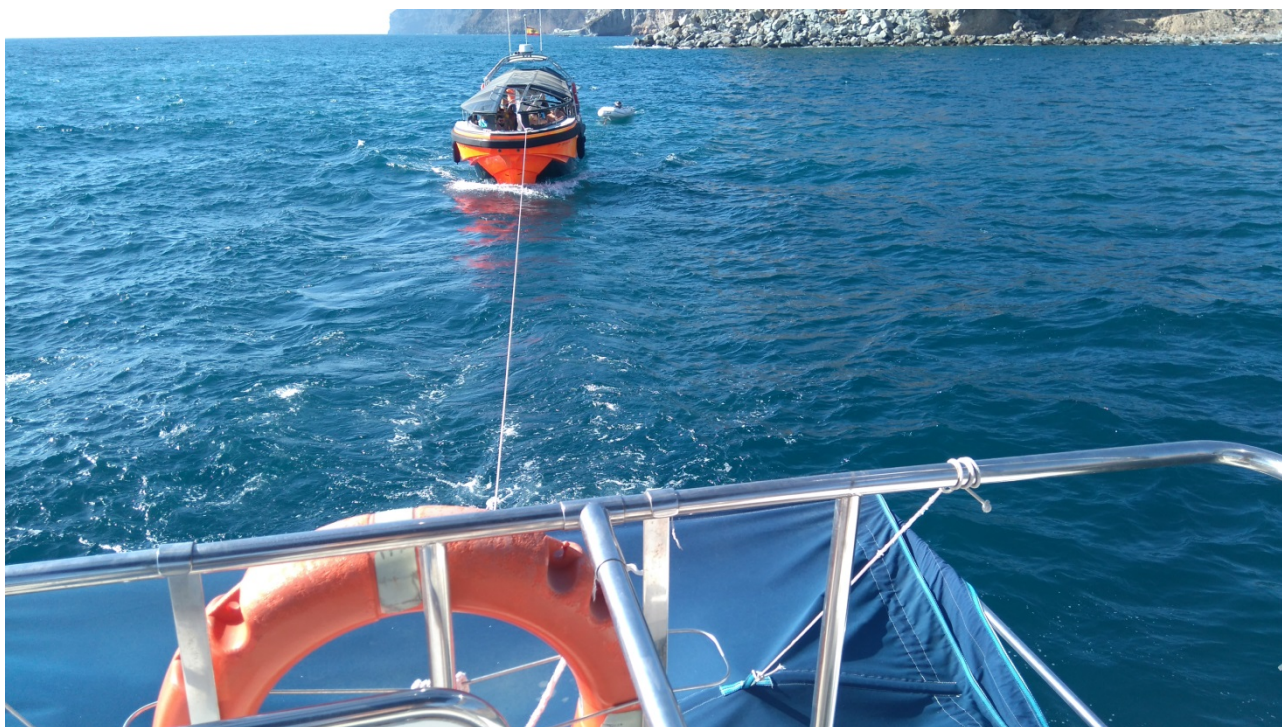
Desde la E/P G PAX dieron un cabo a la E/P TAURO CRUISES. Véase la Figura 4, que muestra una fotografía tomada desde la E/P TAURO CRUISES remolcando a la E/P G PAX. Nótese el reducido calibre aparente del cabo usado como remolque.

Figura 4. Embarcación G PAX remolcada por la TAURO CRUISES
