## INFORME CIAIM-03/2019

Vuelco y hundimiento del pesquero SENEFAND I a 32 millas al SSO de Dakar (Senegal), el 8 de febrero de 2017, resultando tres tripulantes desaparecidos

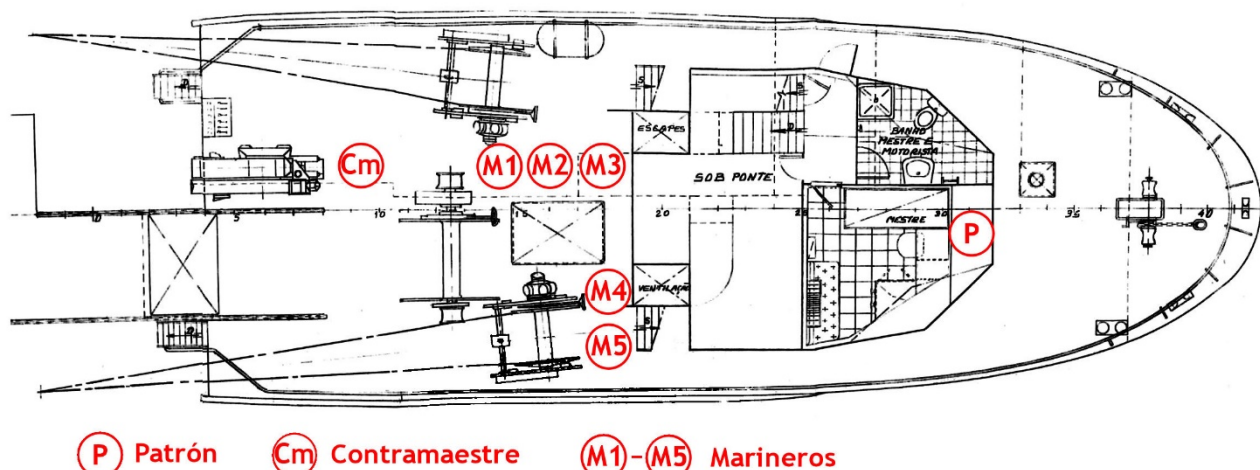
Figura 4. Ubicación de los tripulantes en la cubierta superior del B/P SENEFAND I.

El buque disponía de dos balsas salvavidas en la proa, una en cada costado. Al hacerse evidente la escora excesiva del buque varios marineros que estaban en cubierta arriaron las balsas salvavidas. Ambas balsas se abrieron pero una de ellas quedó quilla al sol y los tripulantes no pudieron voltearla. Finalmente decidieron cortarle el techo para intentar darla la vuelta.

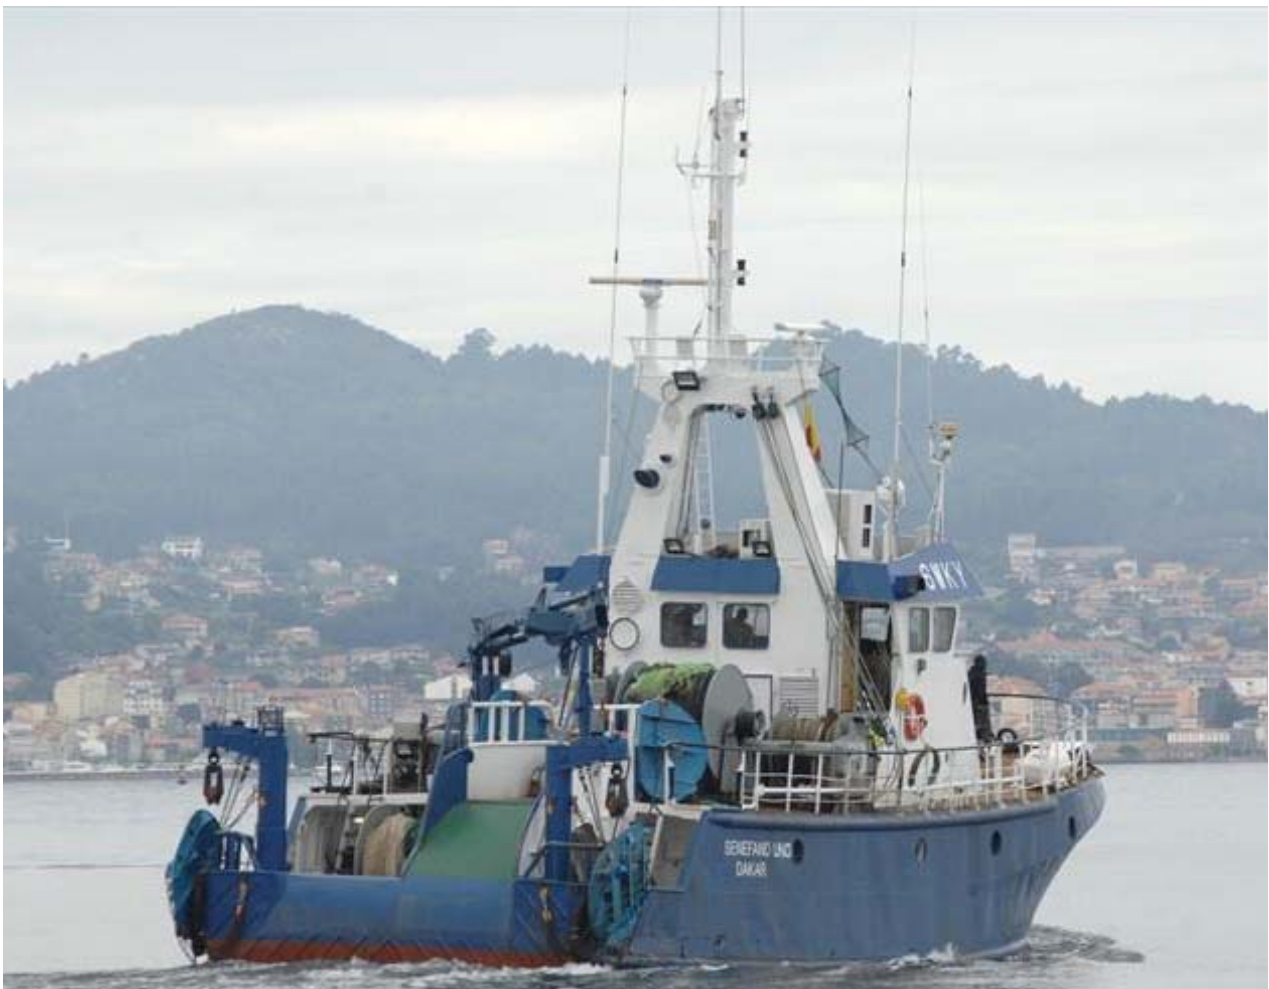
Figura 5. B/P SENEFAND I (fuente: internet)

El B/P SENEFAND I era un arrastrero con rampa de popa que ocupaba parcialmente la manga desde cruzía hacia estribor, sin llegar hasta el costado (ver figuras 3 y 5).

puertas, ver figuras 6 y 7. Dichas puertas permanecían abiertas durante la pesca. El parque de pesca además contaba con cuatro portillos que se aprecian en la figura 5.

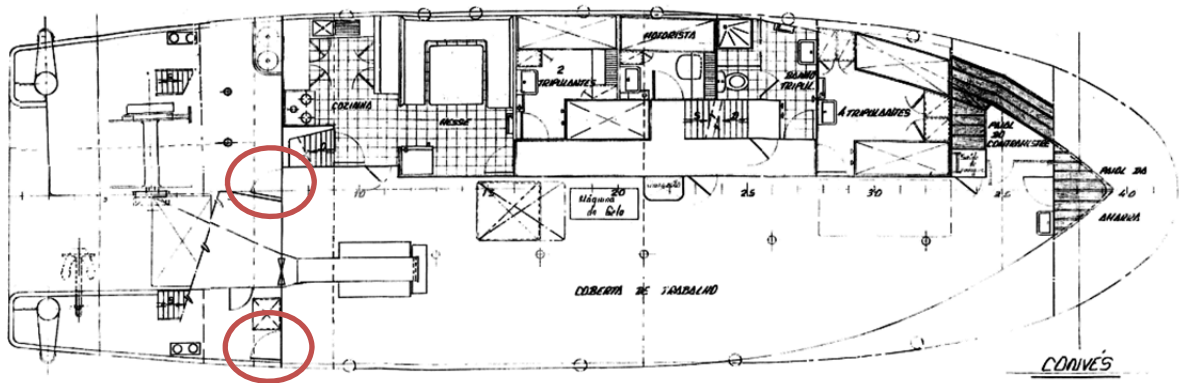
Figura 6. Puertas de comunicación del parque de pesca con el exterior (en rojo)

Existían dos portas de desagüe para evacuar el agua de la zona de maniobra de popa contigua al parque de pesca. El parque de pesca no disponía de portas de desagüe.

Aunque el libro de estabilidad no lo indica expresamente, de su estudio se deduce que el parque de pesca y la zona de la habilitación contribuyen a la estabilidad del buque, y por tanto sus cierres al exterior debían ser estancos. La fotografía de la Figura 7 así parece acreditarlo.

- El parque de pesca tenía una puerta de acceso desde la zona de maniobra de popa junto al costado de estribor, precisamente el punto con mayor probabilidad de quedar sumergido en la maniobra de virado del copo.

Además, las puertas de popa del parque de pesca se mantenían abiertas durante la maniobra de virado del copo, anulando de esta manera la estanqueidad de ese espacio durante una maniobra comprometida.

1. Que realice cada diez años pruebas de estabilidad de los buques pesqueros que gestione para comprobar el peso en rosca, elaborando nuevos libros de estabilidad en los que se refleje:
  - los pesos máximos que pueden ser izados sin comprometer la estabilidad,
  - la obligatoriedad de mantener la estanqueidad, con especial atención a las puertas de popa del parque de pesca.

La importancia de mantener la estanqueidad del buque. Las puertas estancas deben estar normalmente cerradas, especialmente en maniobras comprometidas.

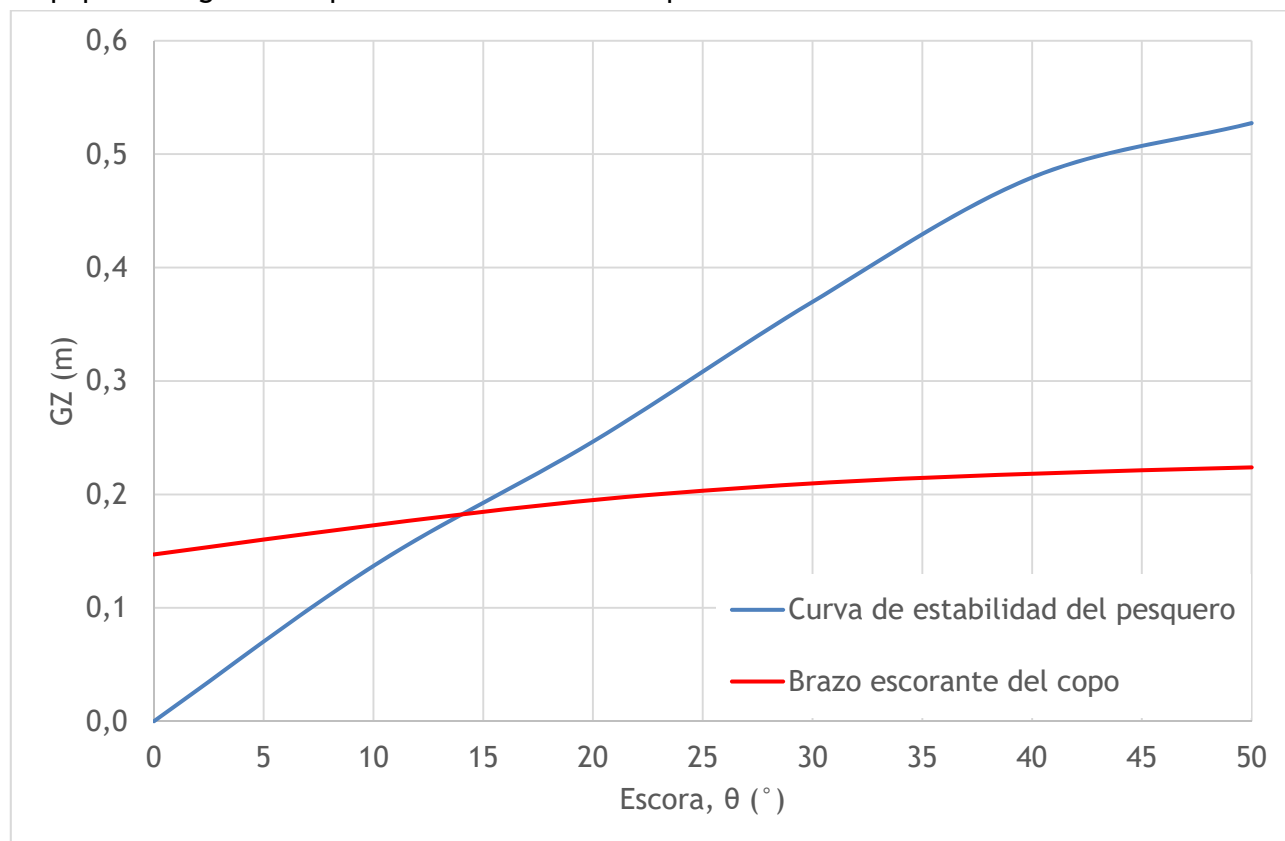
Figura 8. Estabilidad del pesquero en el momento del accidente

En la figura siguiente se ha representado la curva de estabilidad estática del buque en la condición de salida de puerto obtenida del libro de estabilidad, y se ha comparado con la curva de brazos escorantes correspondiente al peso de 20 toneladas del copo situado sobre la rampa de popa. El ángulo de equilibrio resultante es de aproximadamente 14°.

Esta escora ocasiona que el costado de estribor se sumerja aproximadamente 0,95m, quedando la cubierta principal y las portas de desagüe en esa banda totalmente sumergidas. Además, el peso del copo ocasiona un asiento a popa que se estima en 3,5°, lo que supone una inmersión adicional en popa de 0,65m. Es decir, el izado del copo supuso una inmersión del costado de

estribor a popa de 1,60m. En esta situación, el agua pudo superar el nivel de la regala a popa y acceder al parque de pesca por la puerta de comunicación con ese espacio, que se encontraba abierta.

En el libro de estabilidad no existen instrucciones concretas al patrón ni limitaciones al tamaño del copo que podía ser izado a bordo. En la condición de llegada a puerto con las bodegas llenas se considera un peso de 40 t de capturas, estibadas en la bodega. Por tanto, el peso estimado de un único lance constituía por si solo la mitad de la capacidad del buque.

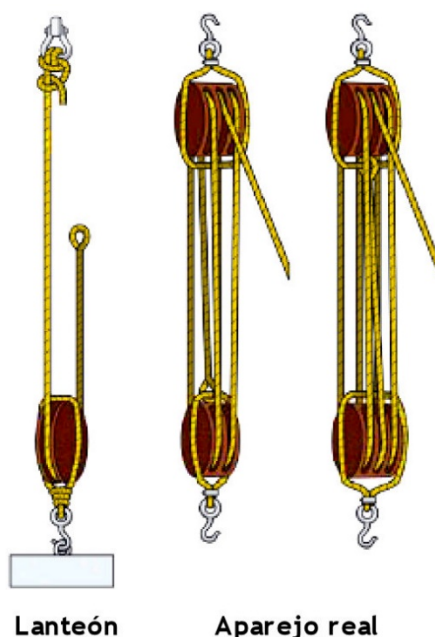
Figura 9. Aparejos para elevación de pesos

Durante la primera parte de la maniobra la tripulación usó el lanteón para subir a bordo el copo con las capturas de pescado. Debido al peso del copo, el cable que soportaba el peso en el lanteón faltó. El cable que se utilizaba en el buque para el lanteón era de acero y tenía un diámetro de 22 mm. Dependiendo del fabricante y del modelo estos cables tienen distinta carga de rotura a tracción, pero en términos medios un cable de 22 mm de diámetro nuevo y en perfectas condiciones tiene una resistencia de aproximadamente 250 kN. Este valor es compatible con las estimaciones de la tripulación al indicar que estaban levantando un copo con un peso de unas 20 toneladas.
