COMISIÓN PERMANENTE DE
INVESTIGACIÓN DE ACCIDENTES
E INCIDENTES MARÍTIMOS

INFORME CIAIM-03/2023

Vuelco del pesquero SEMPRE GÜETO a 1,26 millas de la costa entre las localidades Cedeira y Cariño (A Coruña), el 17 de junio de 2021, con resultado de dos fallecidos

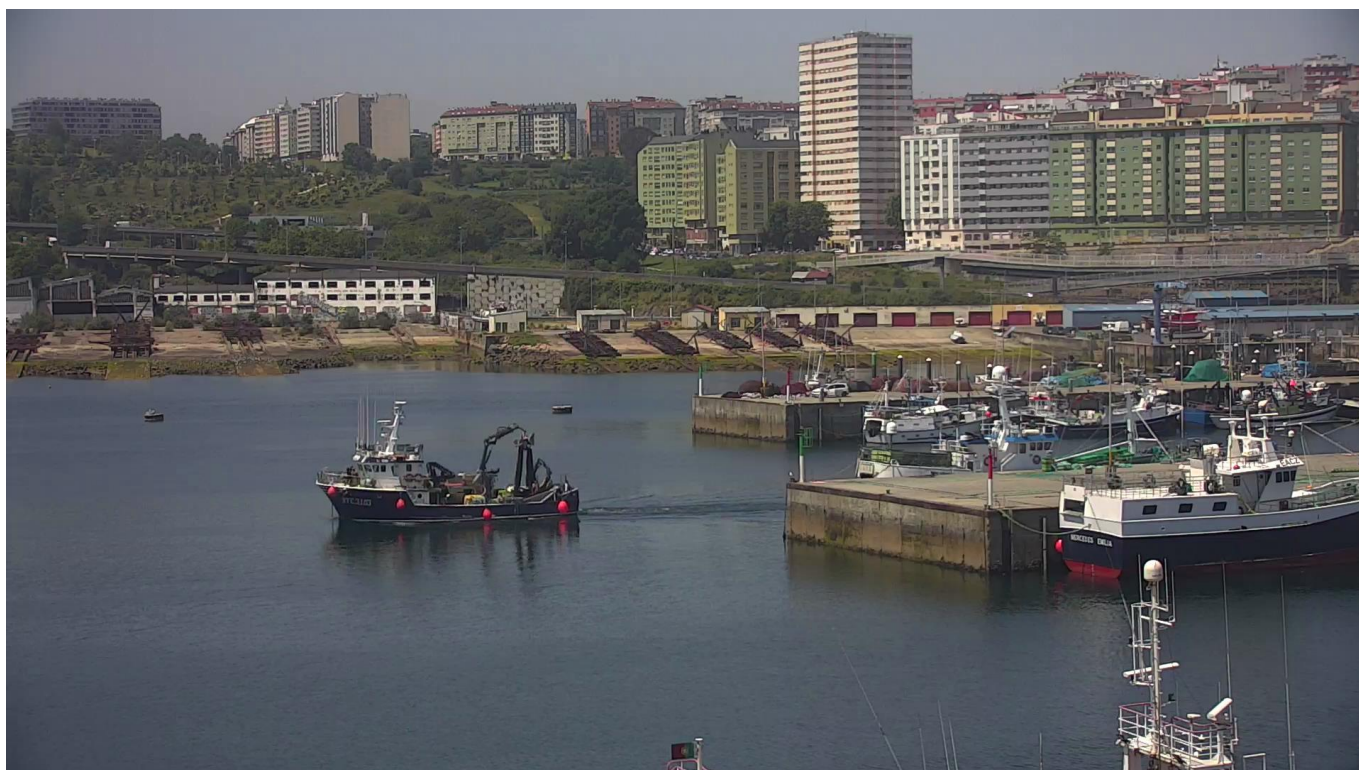
En las imágenes proporcionadas por la Autoridad Marítima del Puerto de la Coruña se advierte que entraron y salieron de puerto llevando colgado por seno una red de lo más alto de la grúa central del barco³.

³ Ello implica que el buque navegó en esa ocasión sin estar arranchado a son de mar. El peso colgado en alto disminuía las características de estabilidad del buque. Desgraciadamente, la CIAIM no ha tenido acceso a más imágenes del buque en los puertos anterior y posterior a este de Coruña.

Figura 5. SEMPRE GÜETO, saliendo del puerto de A Coruña el día 14 de junio (fuente: Autoridad Portuaria)

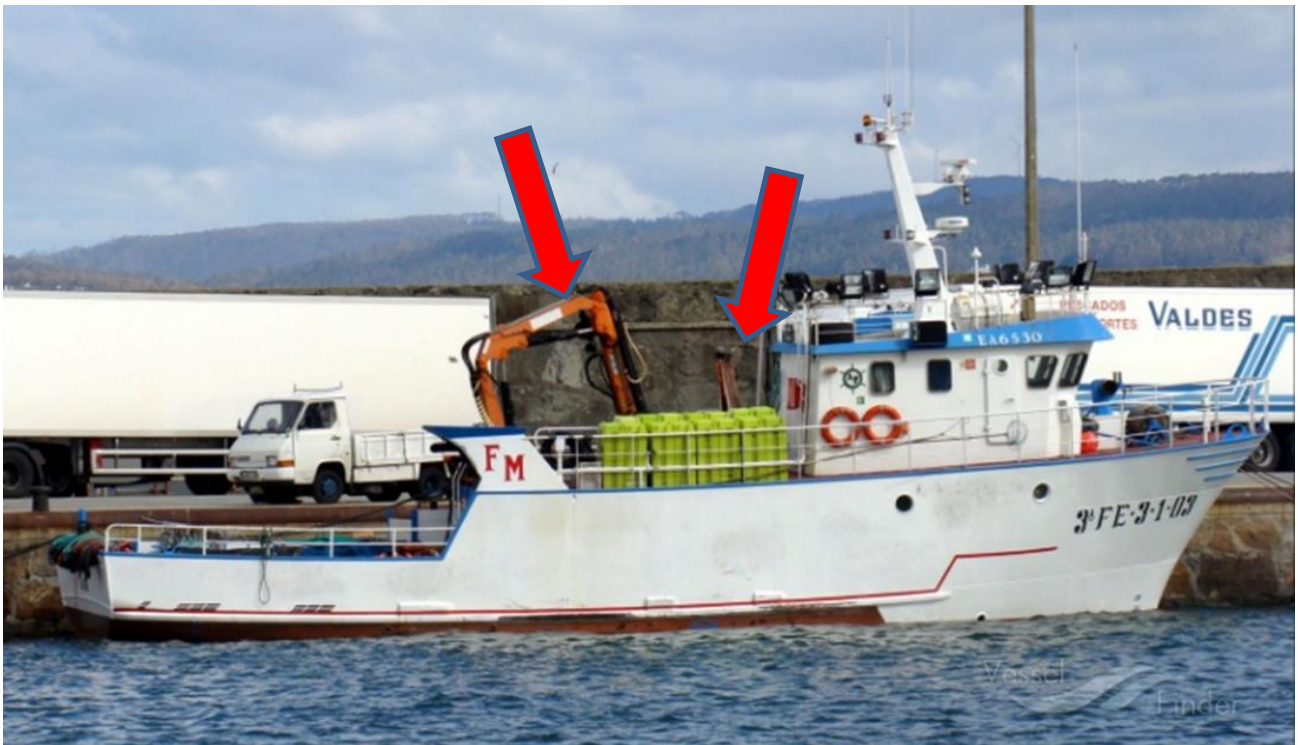
Figura 10. Vista del costado de estribor del SAN XIAO PRIMERO el 27/03/2009 (fuente internet). El barco lleva dos grúas, marcadas con flechas rojas.

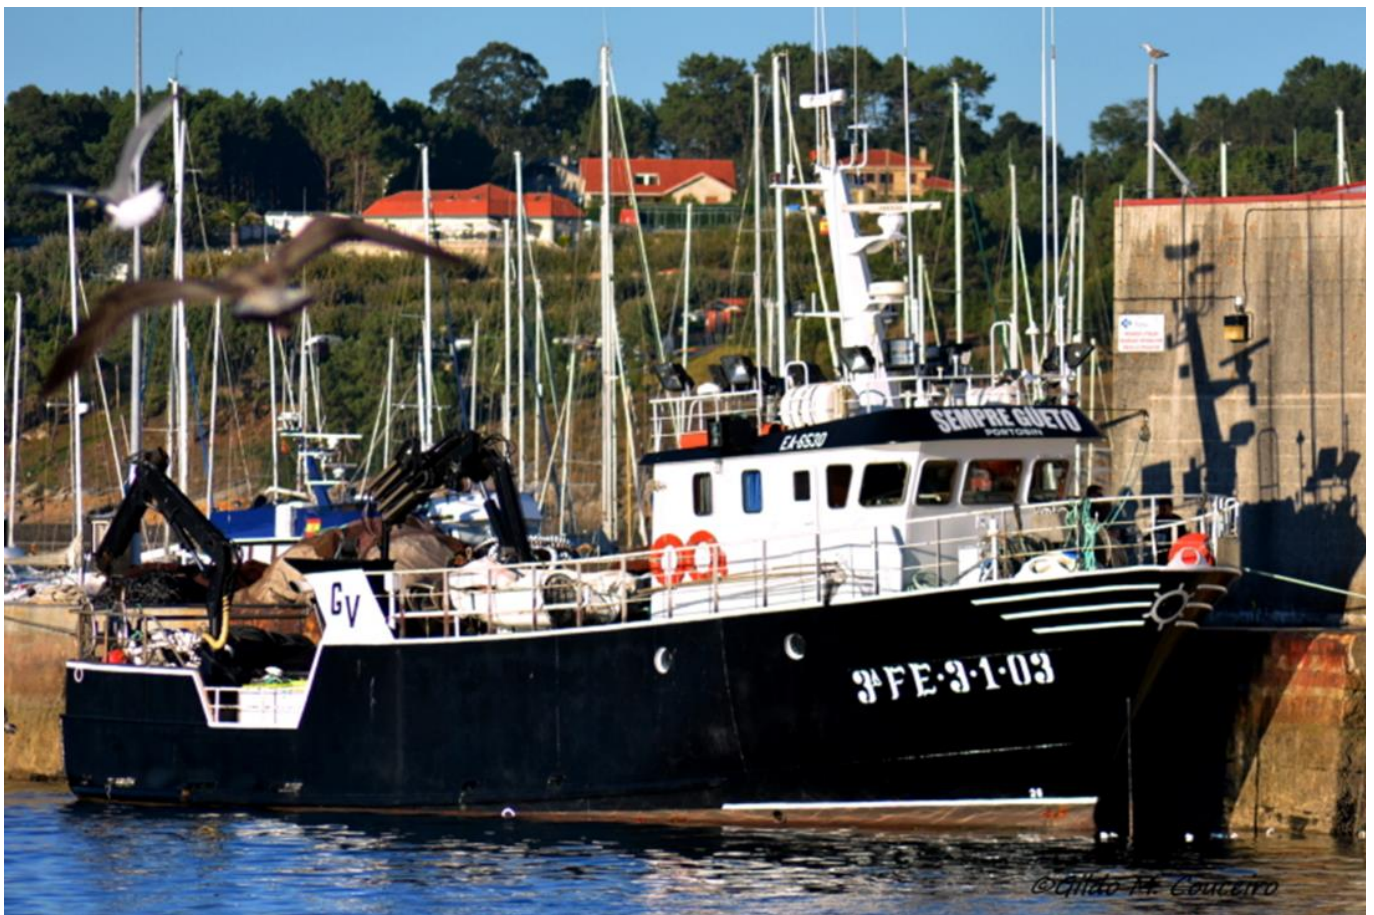
Figura 15. SEMPRE GÜETO el 02/10/2018 (fuente internet)

En la imagen de la Figura 15 se puede ver la embarcación por su amura de estribor, que no se podía apreciar en las imágenes anteriores. Queda un pequeño tramo de barandillado sin recrecer. Aquí, la grúa de mayor tamaño ya

no está al lado del guardacalor sino que está en algún lugar sobre la cubierta principal. Las fotografías no permiten discernir si se trata de la misma grúa que en imágenes anteriores.

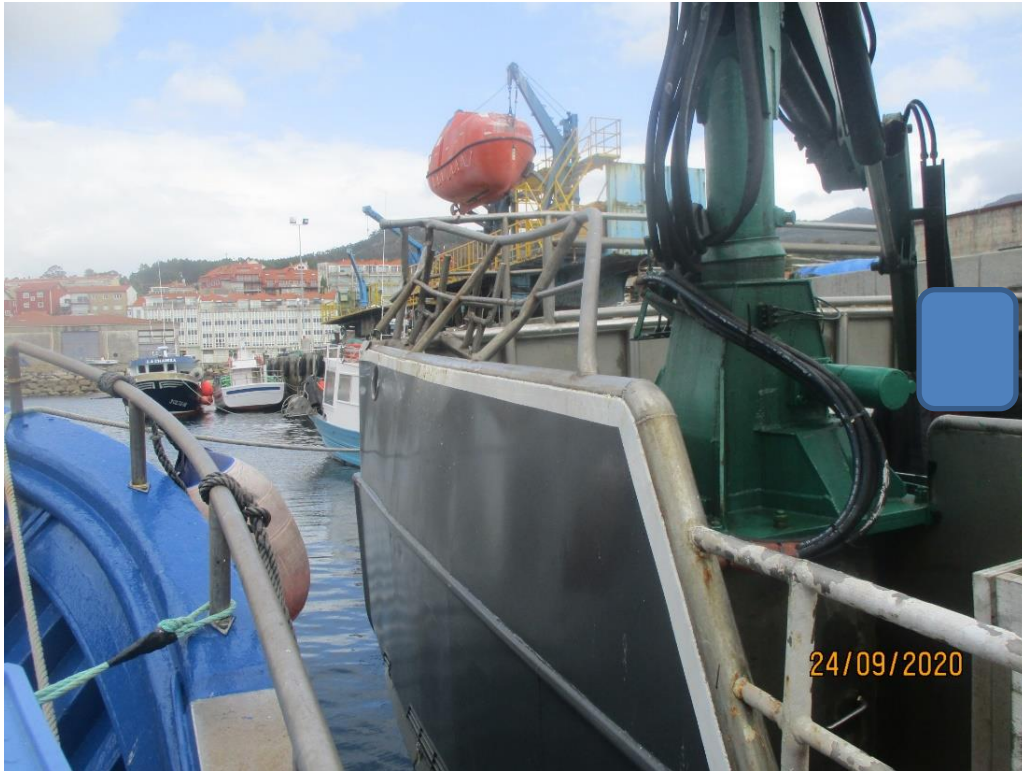
Figura 16. SEMPRE GÜETO el 24/09/2020 (fuente entidad aseguradora)

Debido a un abordaje sufrido en puerto en septiembre del 2020, sin poder precisar fecha, el SEMPRE GÜETO resultó afectado con daños en su aleta de estribor, y que afectaban también a la grúa instalada en esa zona. En esta imagen de Figura 16, se puede apreciar que la barandilla de la zona de popa en estribor todavía sobrevive.

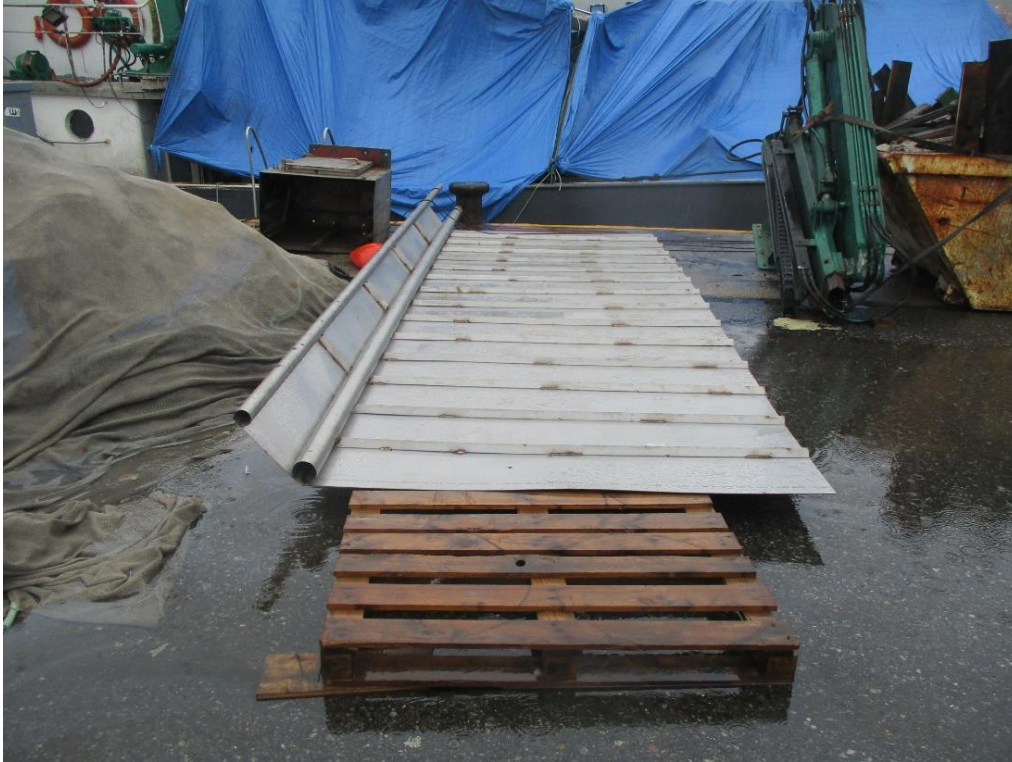
Figura 18. SEMPRE GÜETO el 10/12/2020 (fuente entidad aseguradora)

En la Figura 18 se puede apreciar una plancha nueva que está a punto de ser instalada.

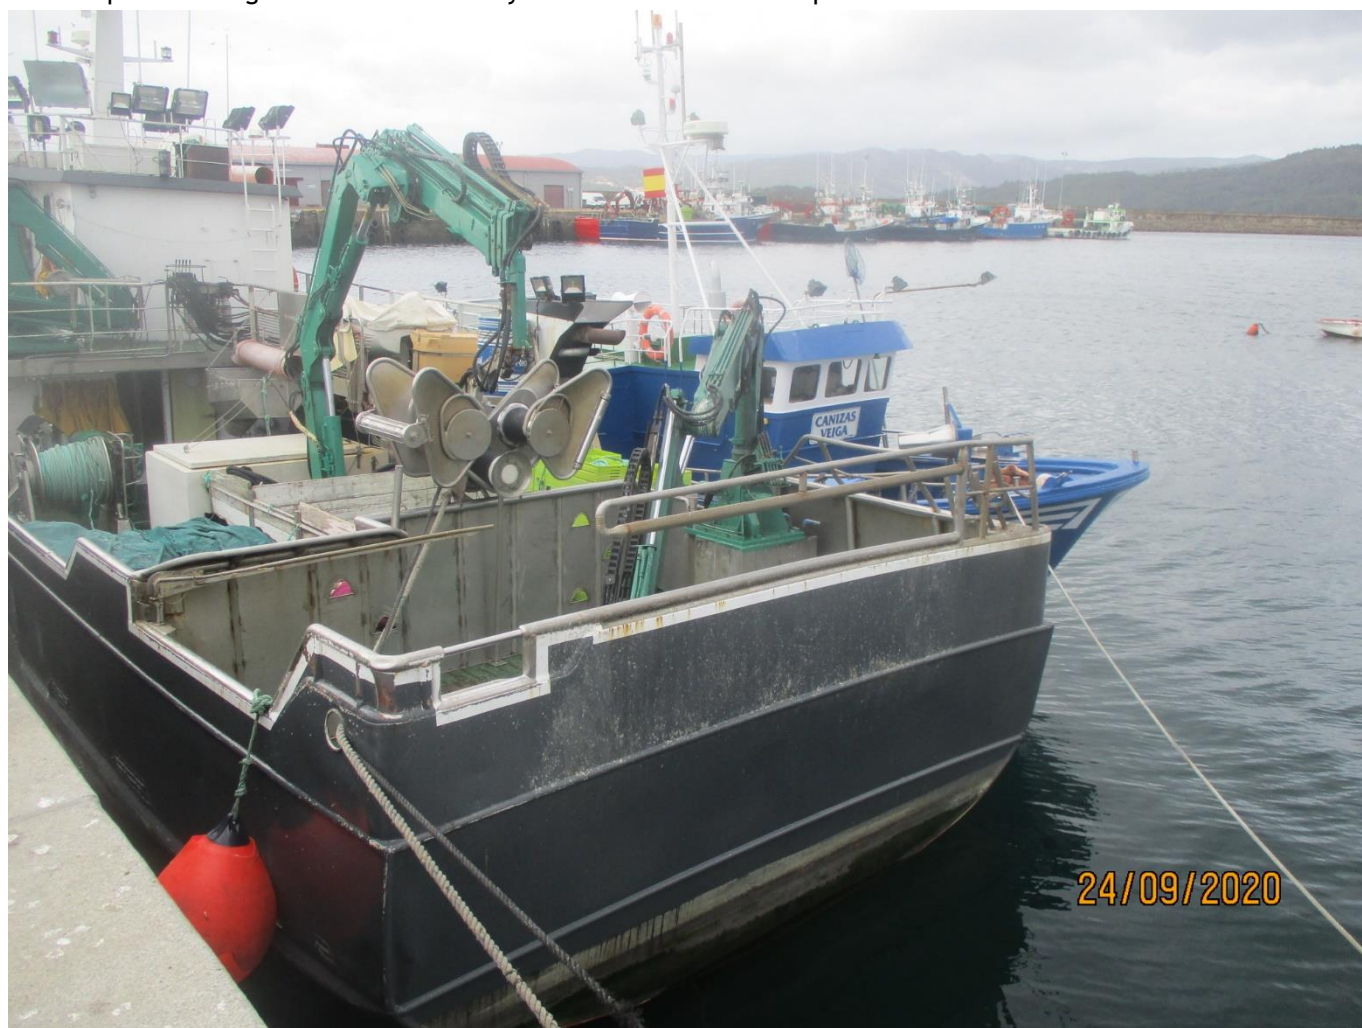
El buque disponía de tres grúas, en vez de las dos de origen y que se muestran en planos²⁷. El actual armador refiere que las tres grúas se encontraban ya instaladas cuando compró el barco en 2016.

Figura 20. Tres grúas instaladas a bordo del SEMPRE GÜETO.

En el año 2021, el actual armador sustituyó la grúa situada más a popa por otra de características aparentemente similares, debido al abordaje ya referido anteriormente en este apartado.

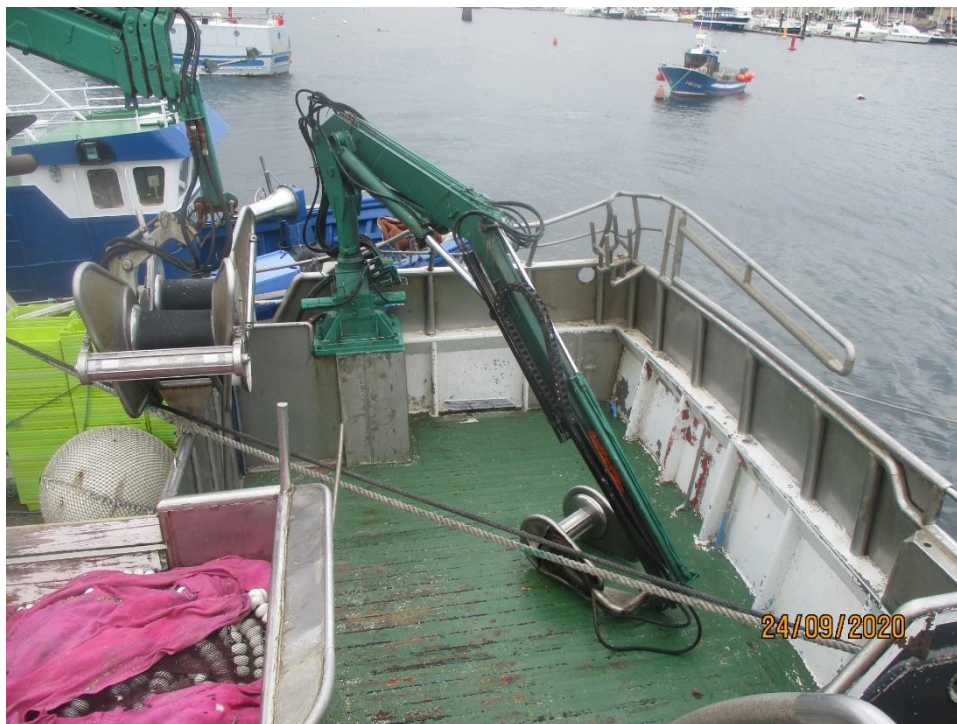
Figura 21. Grúa dañada tras el abordaje (fuente: Perito de la Compañía aseguradora)

A este respecto cabe señalar que la grúa sustituida era precisamente la que no provenía de la construcción del buque, no se había autorizado su instalación. La compañía de seguros procedió a su sustitución.

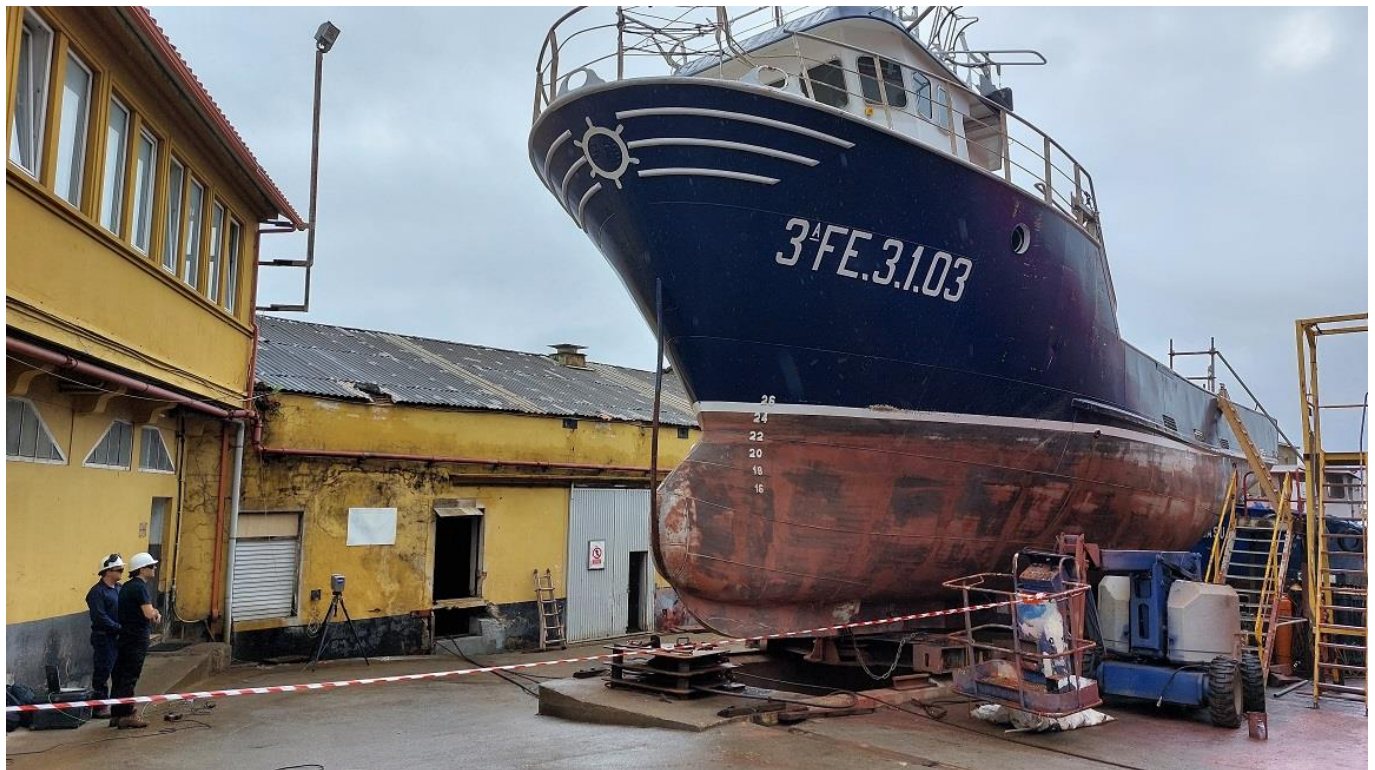
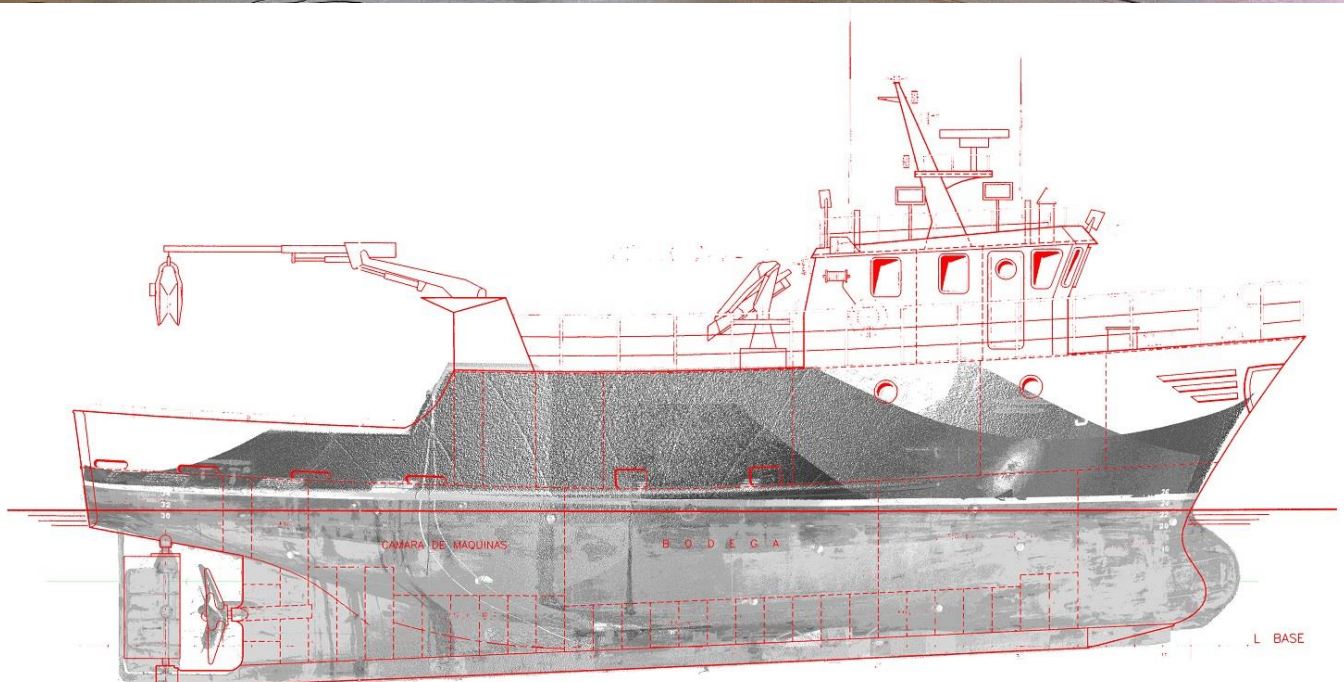
Figura 22. Digitalización de las formas de la carena. Barco en la grada durante la medición (arriba) y comparación de las formas medidas (en gris) y el alzado del barco (en rojo)

Las dimensiones reales del pesquero coincidían con las dimensiones principales del proyecto. Posteriormente, mediante programas de arquitectura naval se comprobó que las formas se ajustaban suficientemente a las formas reales. En la parte inferior de la Figura 22 se muestra el ajuste entre las formas medidas (en gris) y el alzado (en rojo), encontrando diferencias en la forma del bulbo.

Las características hidrostáticas y las curvas cruzadas de estabilidad se ajustan con suficiente precisión dentro de un rango de desplazamientos significativo en torno al desplazamiento en el momento del accidente, por lo que se puede concluir que la estabilidad de formas que figura en el libro de estabilidad es esencialmente correcta.

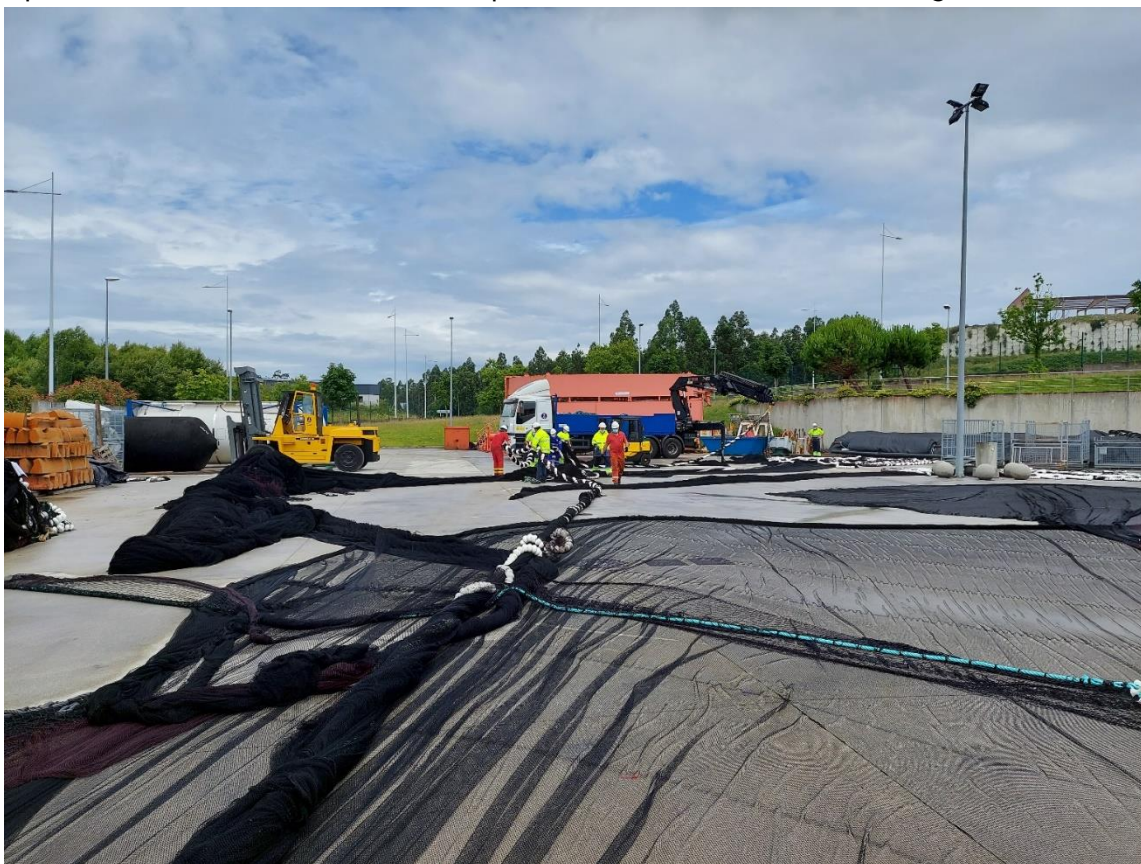
- 6) En resumen, el SEMPRE GÜETO llevaba sobre cubierta **AL MENOS** un peso de 8.884,5 kg de artes de pesca.
- 7) El peso total de artes autorizado a llevar por el SEMPRE GÜETO era de 3.000 kg.

Figura 23. Trabajos de medición de las redes del SEMPRE GÜETO en el BEC de Salvamento Marítimo.

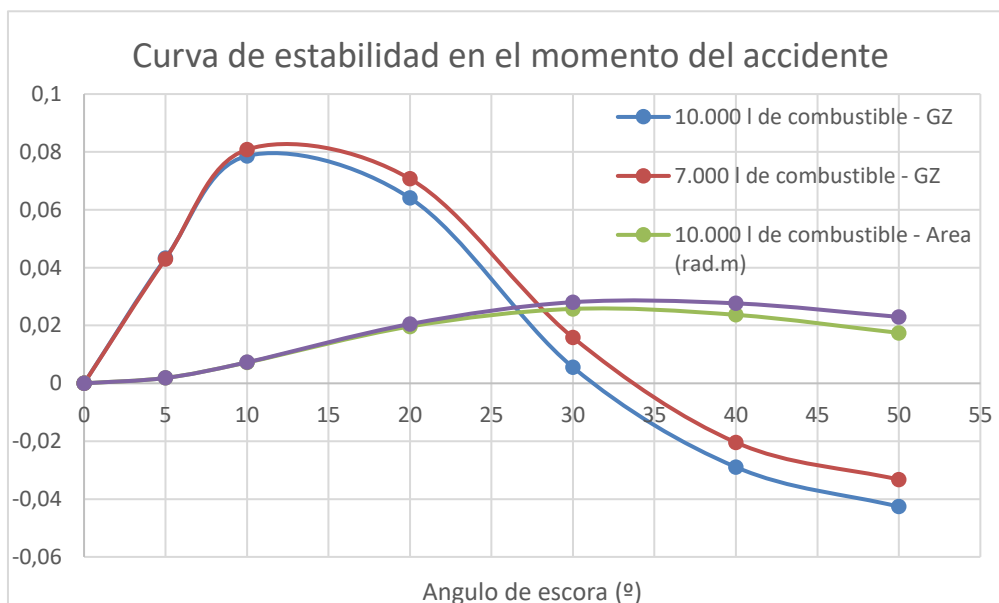
Figura 25. Curvas de estabilidad del SEMPRE GÜETO en el momento del accidente

Se comprueba que la estabilidad es muy deficiente, cumpliéndose únicamente el criterio de GM mínimo.

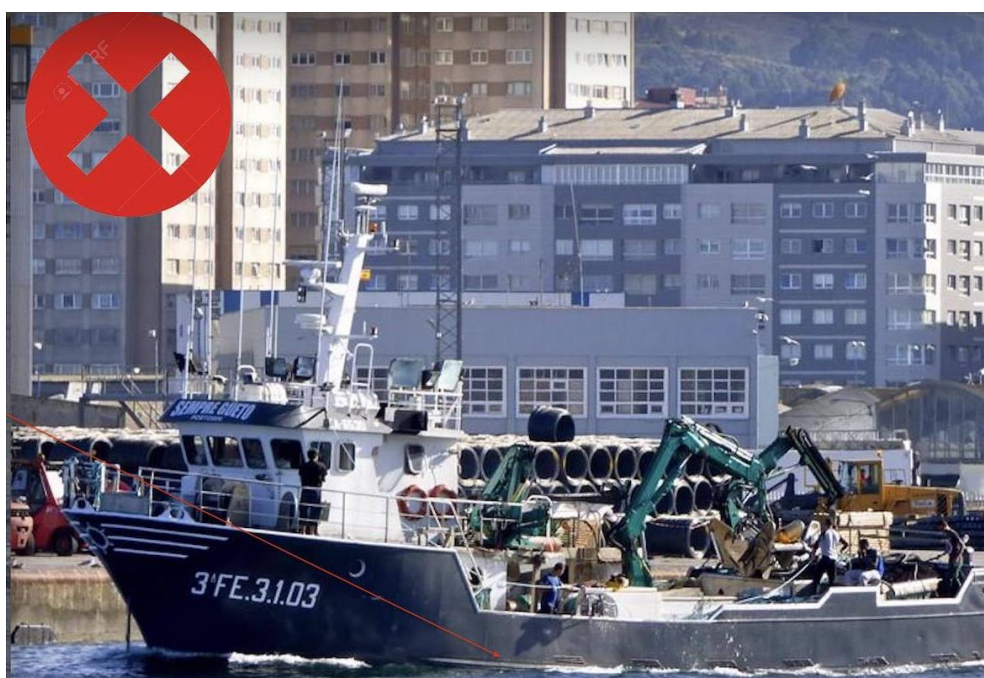
Es presumible que la embarcación navegara habitualmente, incluso con mar en calma, con el disco de francobordo claramente sumergido, como se puede ver en la Figura 27 a continuación.

Figura 27. SEMPRE GÜETO navegando con el disco sumergido

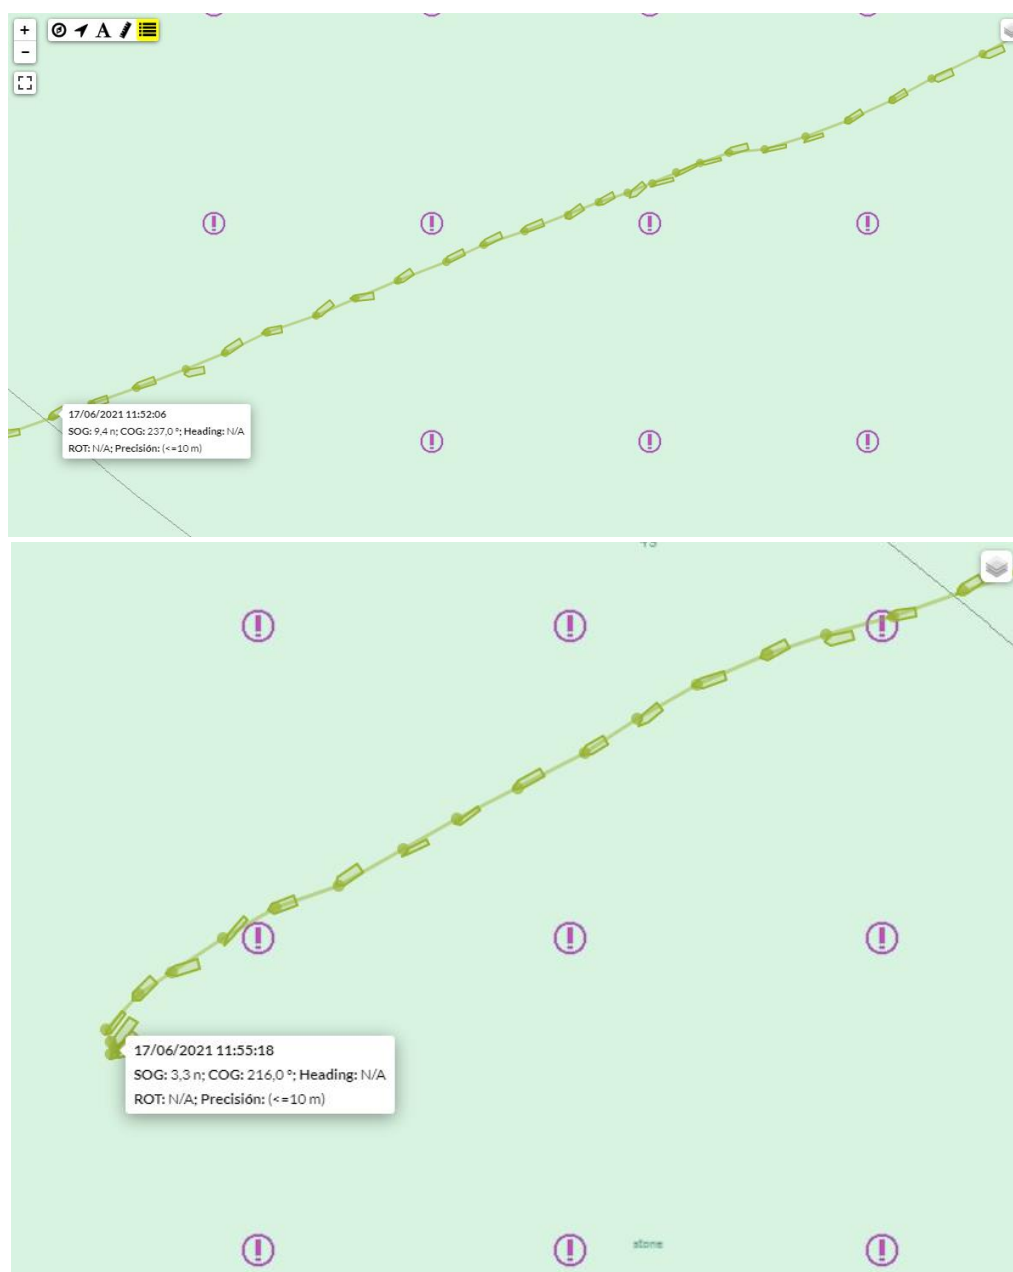
En la Figura 30 a continuación se muestra la secuencia de aspectos³⁹ del buque en los 15 minutos previos al vuelco de este. Nótese que el SEMPRE GÜETO, que navegaba a piloto automático, presentaba dificultades para mantener el rumbo.

Figura 30. Secuencia últimos 15 minutos (Fuente: Shiplocus, de Puertos del Estado)
