COMISIÓN PERMANENTE DE
INVESTIGACIÓN DE ACCIDENTES
E INCIDENTES MARÍTIMOS

INFORME CIAIM-04/2020

Inundación y posterior hundimiento del pesquero VIKINJO a 15 millas al Norte de cabo Machichaco (Vizcaya), el 17 de octubre de 2019

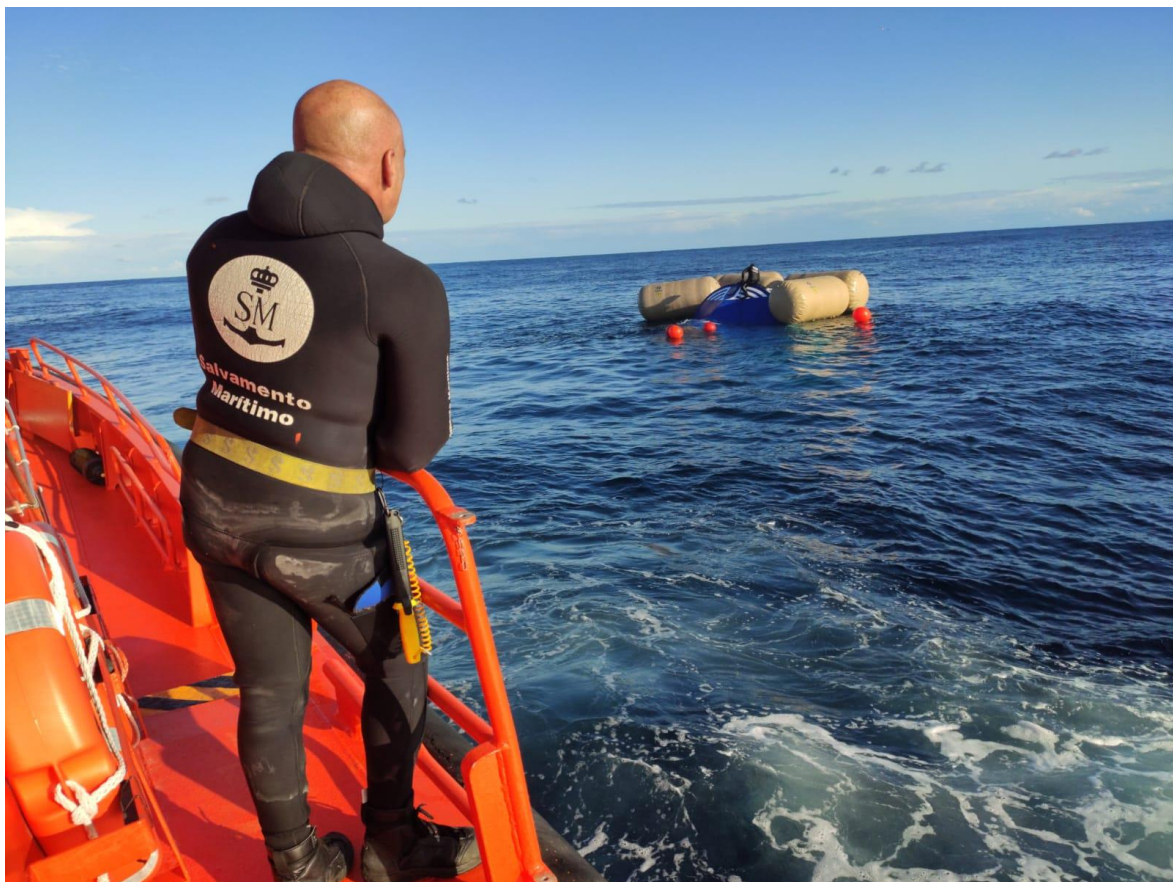
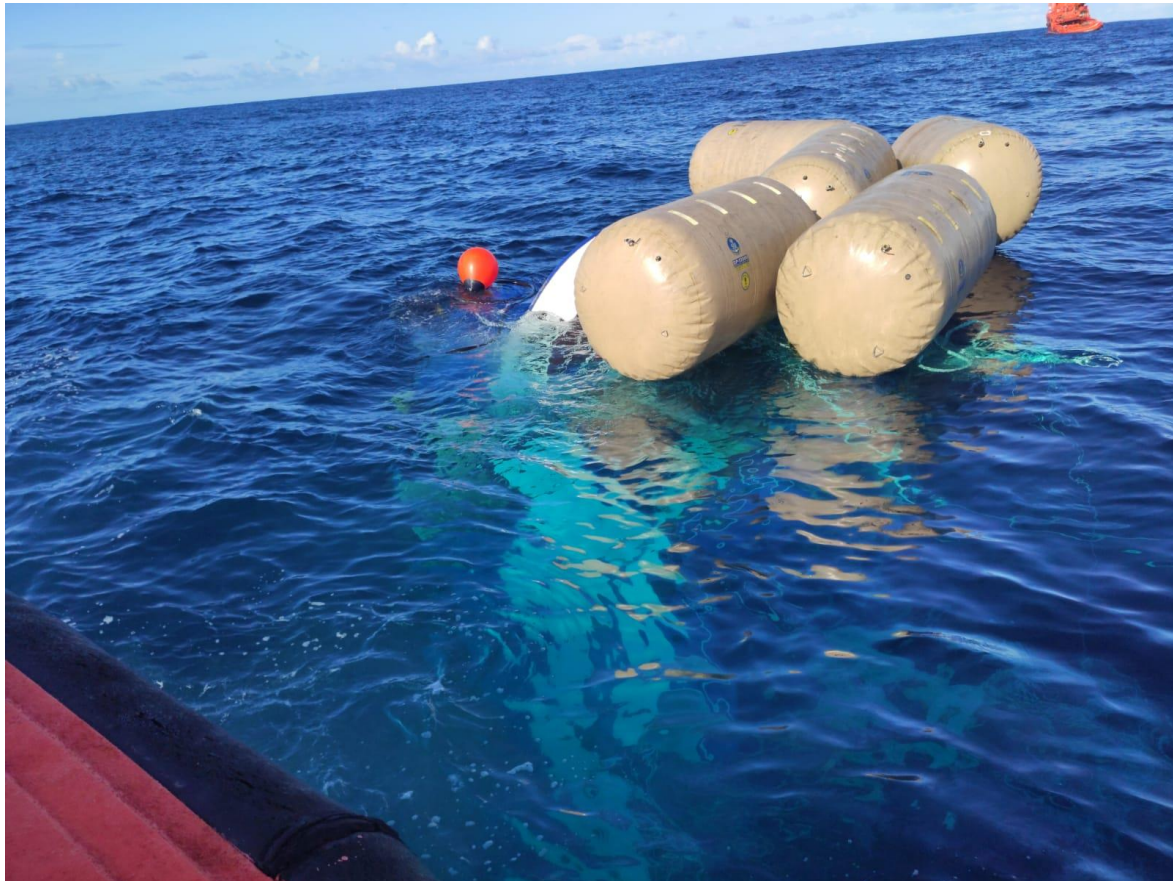
Aunque la embarcación terminó hundiéndose, durante las operaciones de señalización y remolque la embarcación semihundida pudo ser inspeccionada por buzos de SASEMAR, sin que se encontrasen daños aparentes en el casco. Según información de los buzos, el estado de la embarcación era el que se indica a continuación:

- Estado general de la obra viva: Buen estado. Patente nueva y sin marcas. Rejilla de toma de fondo integra y limpia. Transductor de la sonda en buen estado aparente.

- Presencia de abolladuras o discontinuidades en las formas del casco: Ninguna.
- Presencia de grietas o boquetes en el mismo: Ninguno.
- Posición de la hélice y estado general de la misma: Hélice en su sitio, en buen estado y limpia, giraba al tocarla. 4 vueltas de filástica suelta (4-5mm) en el eje que no impedían su movimiento.

- Estado general del timón: Buen estado aparente y a la vía.
- Otros detalles:
 - Puerta de acceso al puente por Br. abierta. A través de cristales del puente de Br. se veía interior y se apreciaba Telégrafo de la máquina en Neutro.

- Acceso al pick de proa desde parque de pesca abierto.
 - Acceso al parque de pesca costado Br. hacia proa abierta (zona del halador de palangre). Acceso a este mismo espacio desde cubierta, a proa del puente, también abierto.

- Puerta del parque de pesca a popa abierta parcialmente, abría y cerraba con el movimiento del barco.

Figura 4. Pesquero semihundido (imágenes proporcionadas por SASEMAR)

El pesquero quedó en una situación muy precaria, con una reserva de flotabilidad muy reducida, tal como se aprecia en las fotos de la Figura 4. La cantidad neta de agua embarcada (= agua que entra - agua que es achicada) debió ser cercana a $20m^3$ en un período aproximado de 30 minutos, es decir, un caudal medio neto estimado de $40m^3/h$.
