COMISIÓN PERMANENTE DE  
INVESTIGACIÓN DE ACCIDENTES  
E INCIDENTES MARÍTIMOS

## INFORME CIAIM-04/2021

Caída al mar de un tripulante del pesquero TUCAN DOUS entre la Isla de Sálvora y la Isla de Ons, el 9 de febrero de 2020, resultando fallecido

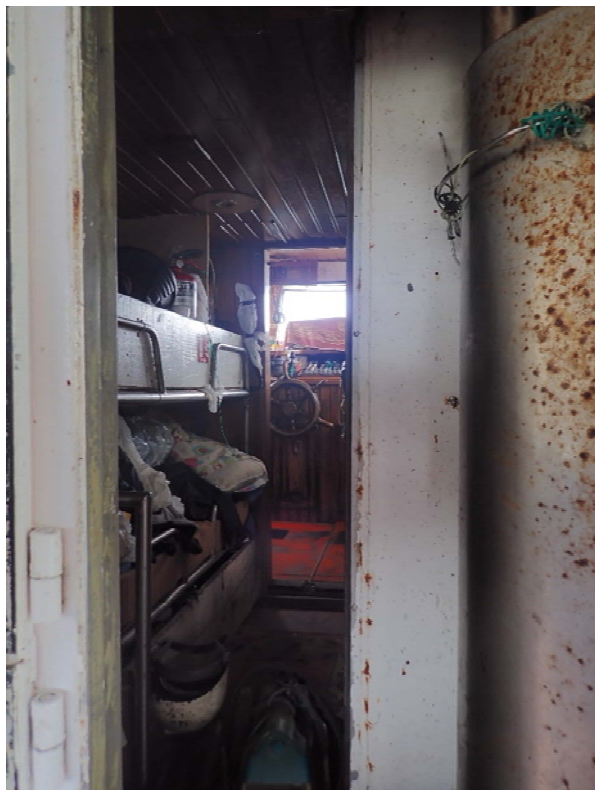
Figura 4. Vista desde la puerta de popa del puente

Un poco antes de las 11:00 horas, los tripulantes se encontraban realizando la última maniobra de largado de la mañana. El patrón estaba en el puente al mando de la embarcación, y los dos marineros en la cubierta en popa, uno situado por donde se larga la red en el pasillo de estribor y el otro en la crujía de la embarcación, a popa del puente de gobierno y a proa de los cajones de estiba de las redes, preparando las calas y las boyas de las artes de pesca y sirviendo de enlace verbal con el patrón. La puerta de popa del puente de gobierno estaba abierta y proporcionaba una línea visual desde el puente de mando hasta la cubierta (ver Figura 4).

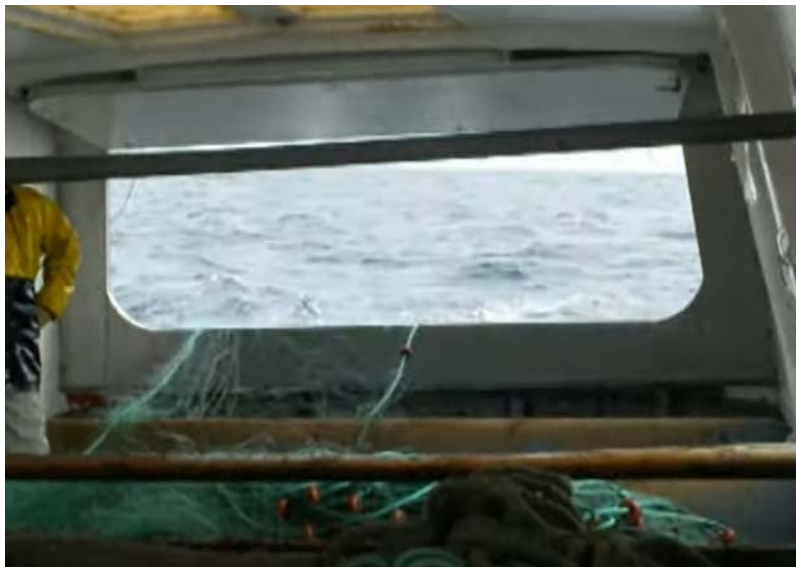
Figura 5. Largado de miños por la popa en una embarcación de bajura (fuente: Youtube)

Como el resto de artes de enmalle, el largado de los miños se realiza con la embarcación en navegación. El largado no requiere, en principio, de la intervención de los tripulantes, puesto que ésta se limita al largado de la primera piedra y de la primera boya, saliendo el resto de la red sola debido a la marcha de la embarcación.

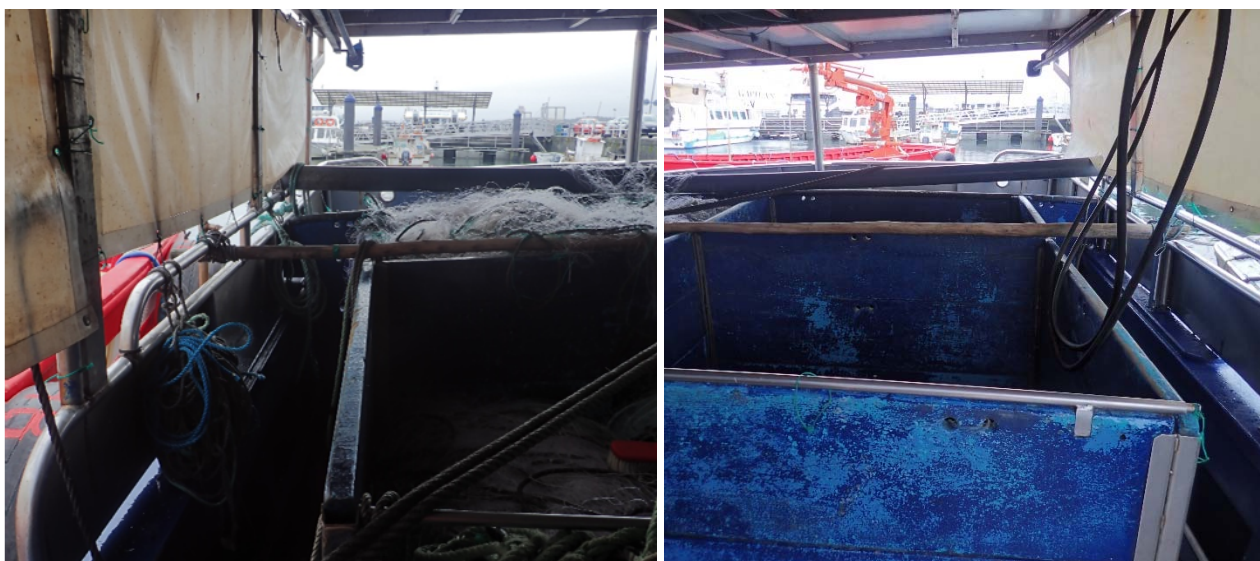
Figura 6. Encajonadas de la E/P TUCAN DOUS, pasillos laterales

El TUCAN DOUS es una embarcación con un porte relativamente mayor a las demás embarcaciones de miños de su zona. Este mayor tamaño le permite disponer de una zona amplia y segregada en popa. De este modo, existe una encajonada para las redes dividida por panas que resulta en dos espacios diferentes a cada banda, y un pasillo a cada lado para facilitar el acceso de la tripulación. La altura de la encajonada es mayor de un metro, y resulta suficientemente alta para estibar las redes con seguridad. Ver Figura 6.

Para facilitar la salida de las redes, se disponen transversalmente troncos o tubos por encima de las panas de las encajonadas (ver figuras 6 y 7) de manera que la red, al salir, se deslice sobre una superficie redondeada de radio amplio y a mayor altura que la pana de la encajonada. Estos troncos o tubos, no obstante, aunque facilitan la salida de la red, dificultan el tránsito de los tripulantes a lo largo de los pasillos laterales. Estos troncos o tubos tampoco evitan que, en caso de mal tiempo, la red que sale desde las encajonadas de más a popa se enganche con relativa facilidad.
