COMISIÓN PERMANENTE DE  
INVESTIGACIÓN DE ACCIDENTES  
E INCIDENTES MARÍTIMOS

## INFORME CIAIM-06/2022

Accidente operacional con resultado de un fallecido a bordo del buque de pesca NOVO ALBORADA en el puerto irlandés de Castletownbere, el día 24 de junio de 2018.

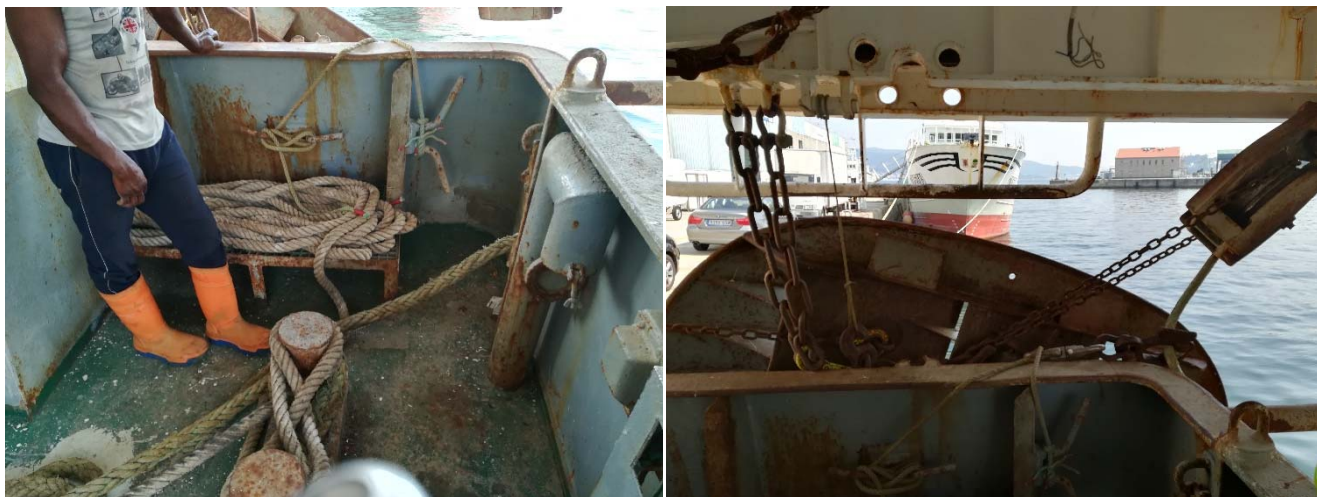
Figura 7. Zona de maniobra del costado de estribor en donde se produjo el accidente.

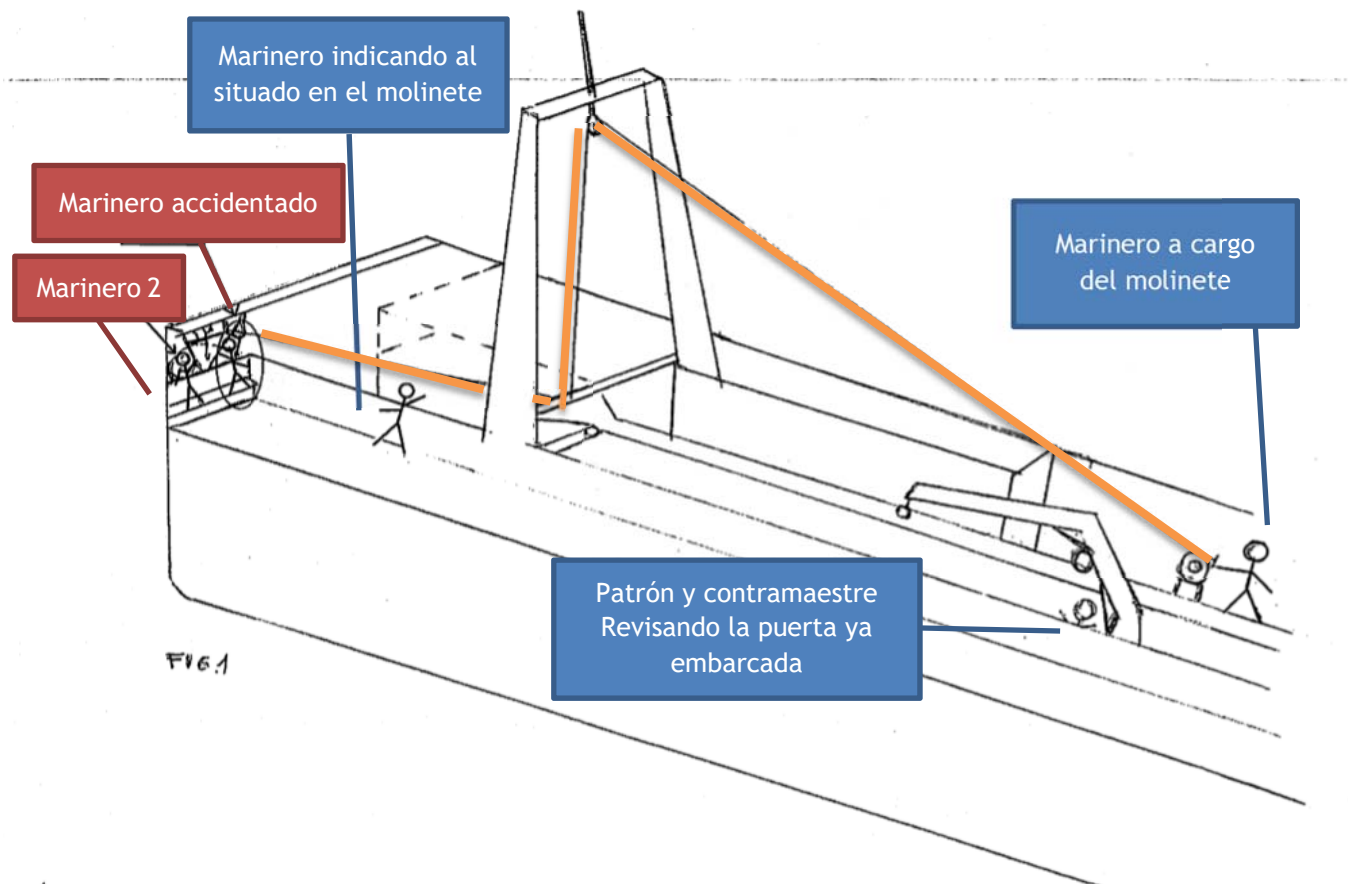
Figura 11. Gráfico incluido en la "protesta de mar", editado por la CIAIM.

Por otra parte, el lanteón hacía un quiebro muy pronunciado en su recorrido al bajar de la pasteca hacia la puerta para salvar el espartel (ver Figura 11), sin pasar por un elemento adecuado para este giro, como una roldana de radio suficiente. Véase en la Figura 17 que el cable roza con un elemento estructural del espartel, que no proporciona un radio de giro adecuado, lo que induciría tensiones elevadas en el cable, y dificultaría el control de la tensión del cable por parte del operador del molinete. Nótese además, que al desplazar la pasteca al centro del carro de pastecas, el lanteón se desplazaría transversalmente a lo largo del refuerzo estructural del espartel, con el riesgo añadido de quedar enganchado, o de rotura.

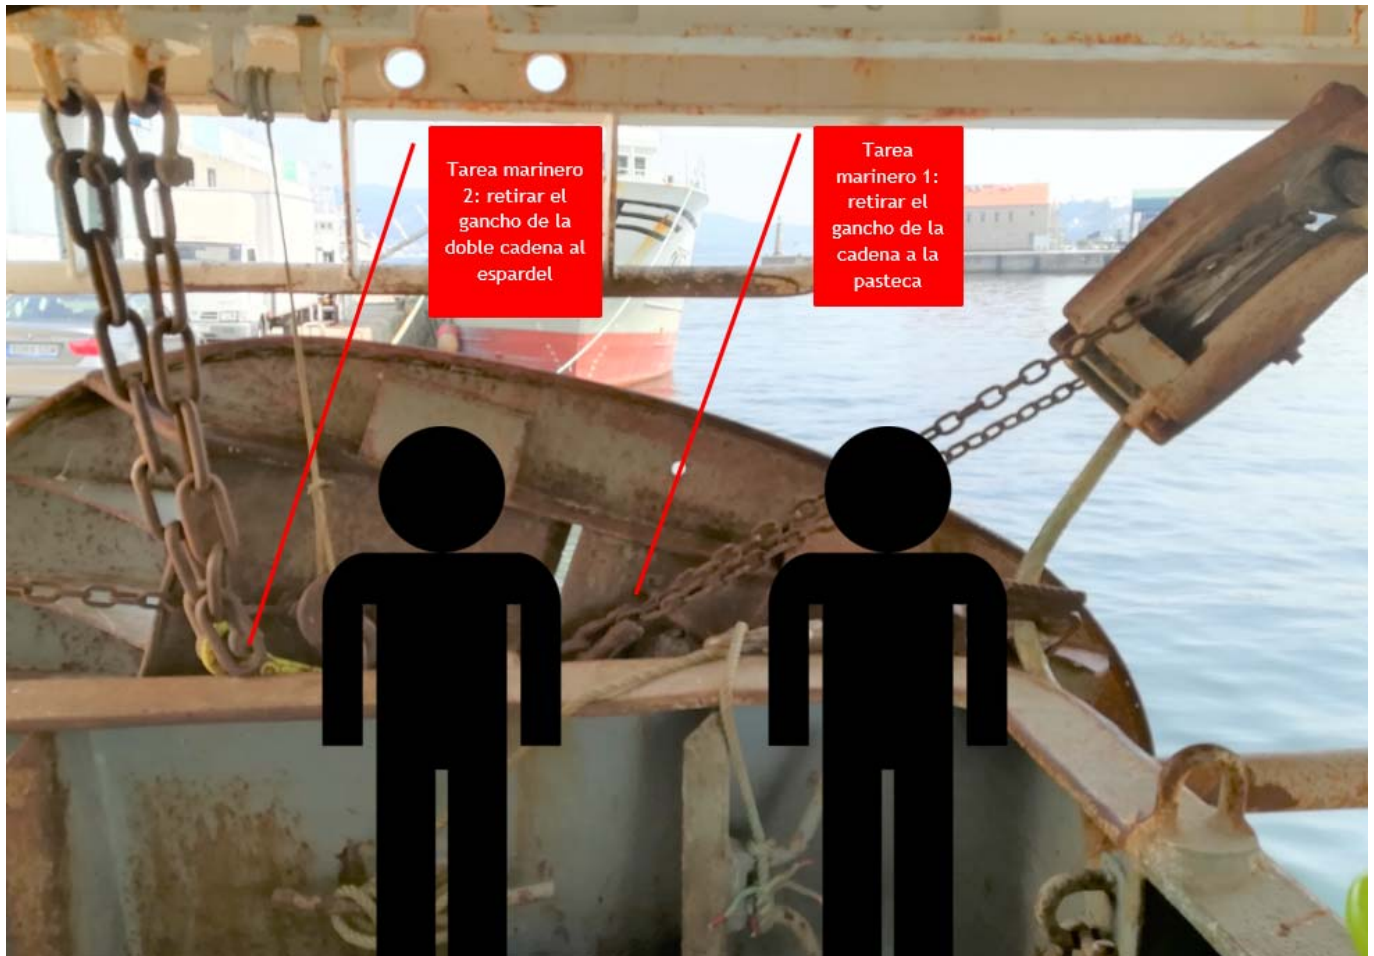
Figura 12. Posición de los marineros encargados de desenganchar la puerta

En ese momento, la puerta cayó de forma descontrolada y repentina y el mariner 1 fue golpeado por uno de los elementos de sujeción de la puerta. Aunque no se puede asegurar, es probable que fuese la propia cadena que él manipulaba el elemento que le golpeó. La puerta cayó al mar y tuvo que ser recuperada posteriormente.

Obsérvese en el esquema de la Figura 12 la posición del mariner próximo a la puerta, cadena y pasteca. Al caer la puerta de forma incontrolada, la propia cadena que él tenía que manipular es el elemento que se tensaría de forma repentina al caer la puerta, golpeándolo mortalmente.

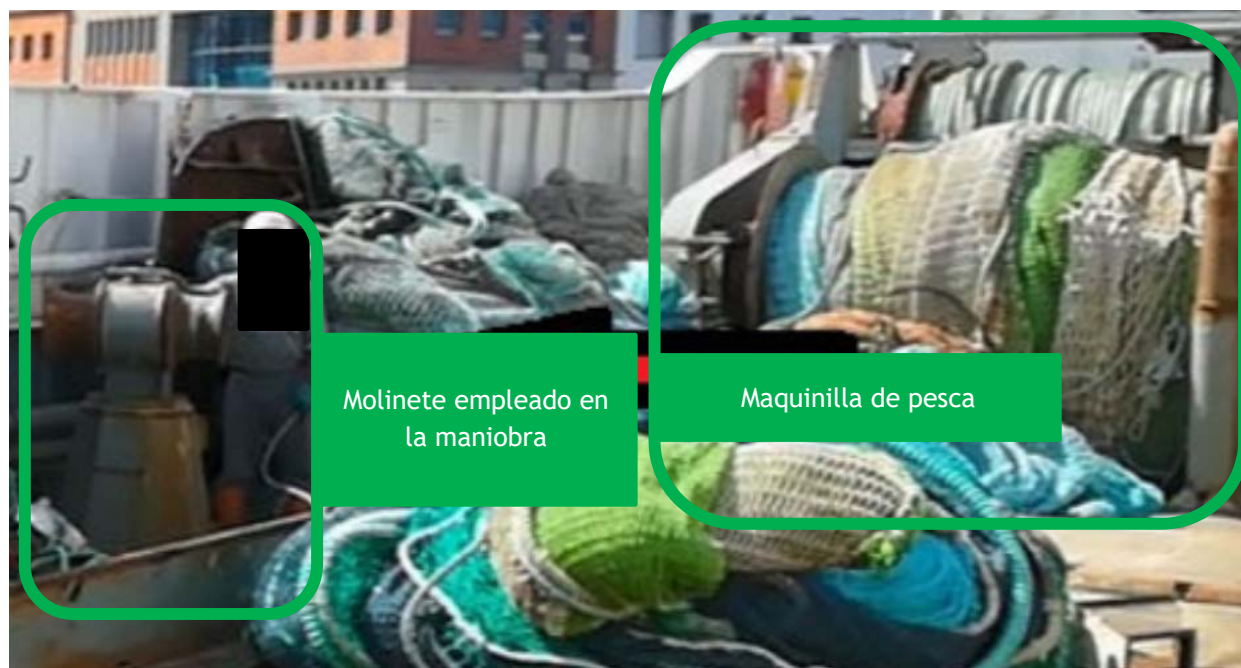
El molinete es de accionamiento eléctrico, dotado de dos cabirones, con una botonera que permite elegir el sentido de giro o parar el molinete. El patrón desconocía las características del molinete, entre ellas su capacidad de tracción. El molinete no tenía una placa con sus características, ni hay ninguna información técnica sobre el mismo en el buque ni en las oficinas del armador.

Figura 15. molinete empleado, y maquinilla de pesca.

3. Que actualice la información de todos los equipos de cubierta, dotándolos de placas con sus características y cargas máximas de trabajo. En caso de no poder actualizar esta información, que cambie los equipos por otros de características conocidas.

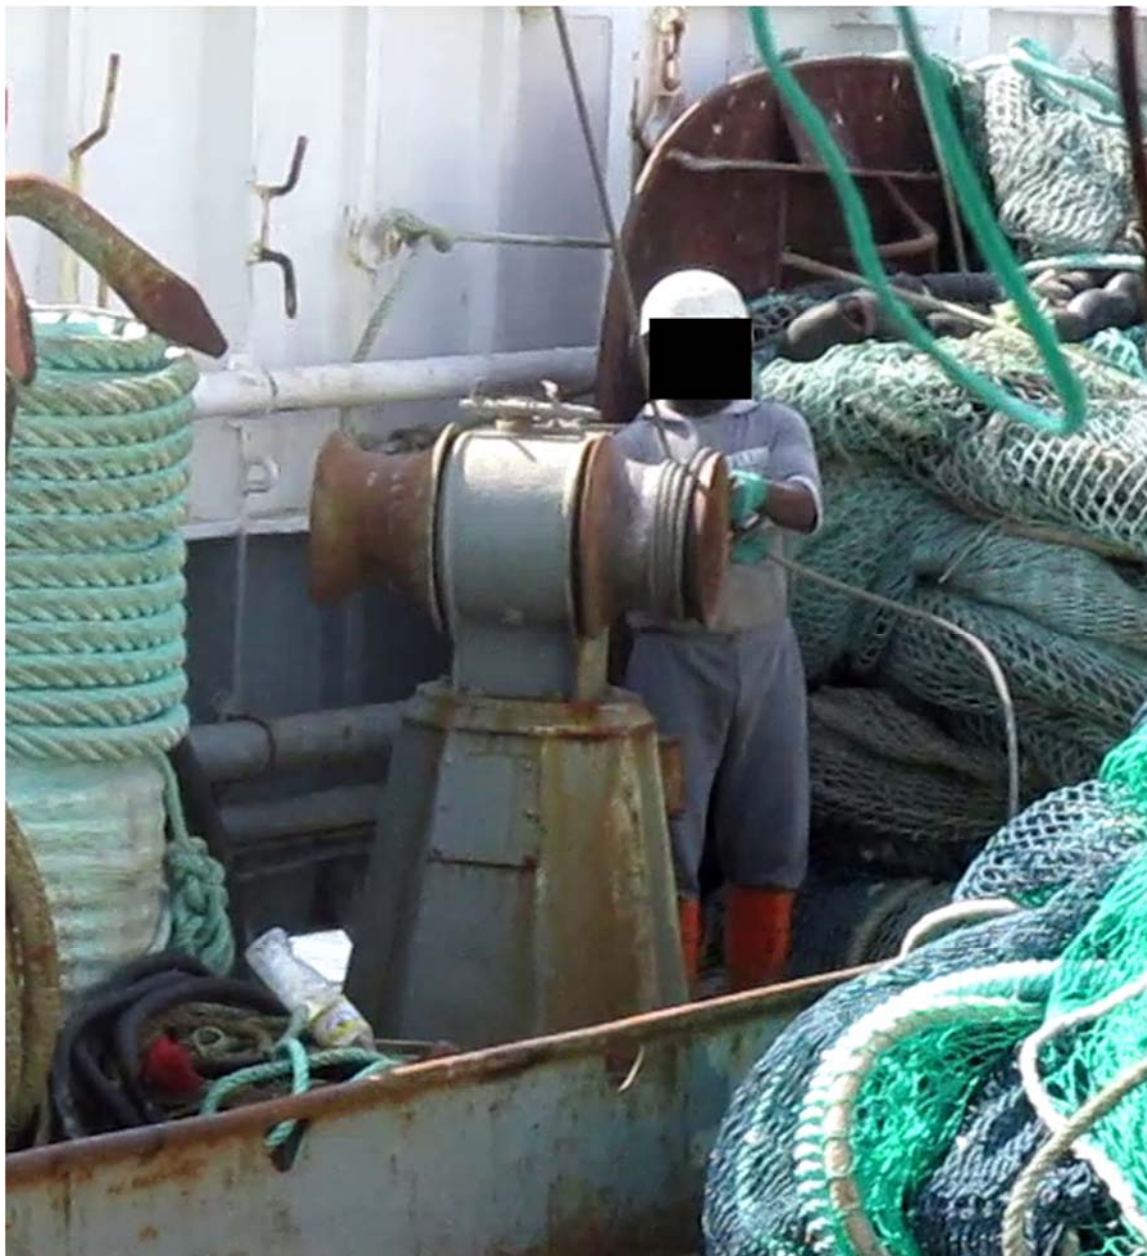
El día del accidente, para izar la puerta se utilizó un molinete de cubierta (ver Figura 16), y un lanteón metálico que pasaba por una pasteca del pórtico (ver Figura 11) y que luego reviraba en el espartel. Esta maniobra, tal como se ejecutó, no es adecuada para mover las puertas del arte de su lugar de estiba a la cubierta.

Con independencia de la capacidad de tiro del molinete sobre el lanteón, que por otra parte fue suficiente para izar la puerta, el molinete no es adecuado para esta maniobra. Para izar y mantener suspendida la puerta de arrastre se precisa un control constante de la tensión en el lanteón, que depende de las vueltas tomadas por el cable en el cabirón, y para controlarla el marinero encargado del molinete debe mantener tirante el chicote que sale del cabirón. Además, este molinete no disponía de dispositivo de bloqueo<sup>3</sup>, tal como se puso de manifiesto en la reconstrucción del accidente y se ha indicado anteriormente, por lo que el cabirón debía estar girando para mantener la tensión en el cable, lo que dificulta al marinero a cargo del molinete el control de la tensión del lanteón.

<sup>3</sup> El molinete no poseía un dispositivo de bloqueo o frenado, o si lo poseía no estaba operativo, como se observó durante la reconstrucción de los hechos. Para que el cabirón de un molinete eléctrico quede firme y no pueda girar en ningún sentido cuando se corta la alimentación de corriente eléctrica debe estar dotado o bien de un dispositivo de bloqueo que puede ser un engranaje irreversible, (husillo y rueda), entre el motor eléctrico y el eje del cabirón, o bien de un freno electromagnético cuyos muelles desplacen el disco de freno y lo aprieten sobre un disco del rotor tan pronto como se corte la corriente. Este molinete no disponía o no tenía operativa ninguna de estas dos soluciones, por lo que cuando el marinero accionaba el pulsador de parada, el cabirón del molinete giraba en sentido contrario bajo la sollicitación del tiro del lanteón, que era prácticamente igual al peso de la puerta, no habiendo posibilidad alguna de que el marinero pudiera impedir ese giro inverso sujetando el otro extremo del chicote.

Figura 16. Molinete y lanteón, durante la reconstrucción del accidente. En la esquina inferior derecha, detalle de la botonera de accionamiento del molinete

1. Que la maniobra de traslado de las puertas de arrastre de su cama a la cubierta se ejecute siempre siguiendo los procedimientos usuales y contrastados. Y concretamente, que no se utilice el molinete de cubierta ni ninguna maquinaria que no disponga de capacidad de freno o de mantener una posición fija, ni control total sobre la tracción y posicionamiento de la puerta suspendida, para cualquier maniobra de las puertas de arrastre.

2. Que se incluya en el plan de prevención de riesgos laborales la prohibición de utilizar el molinete de cubierta o cualquier maquinaria que no disponga de capacidad de freno o de mantener una posición fija, ni control total sobre la tracción y posicionamiento de la puerta suspendida, para cualquier maniobra de las puertas de arrastre.

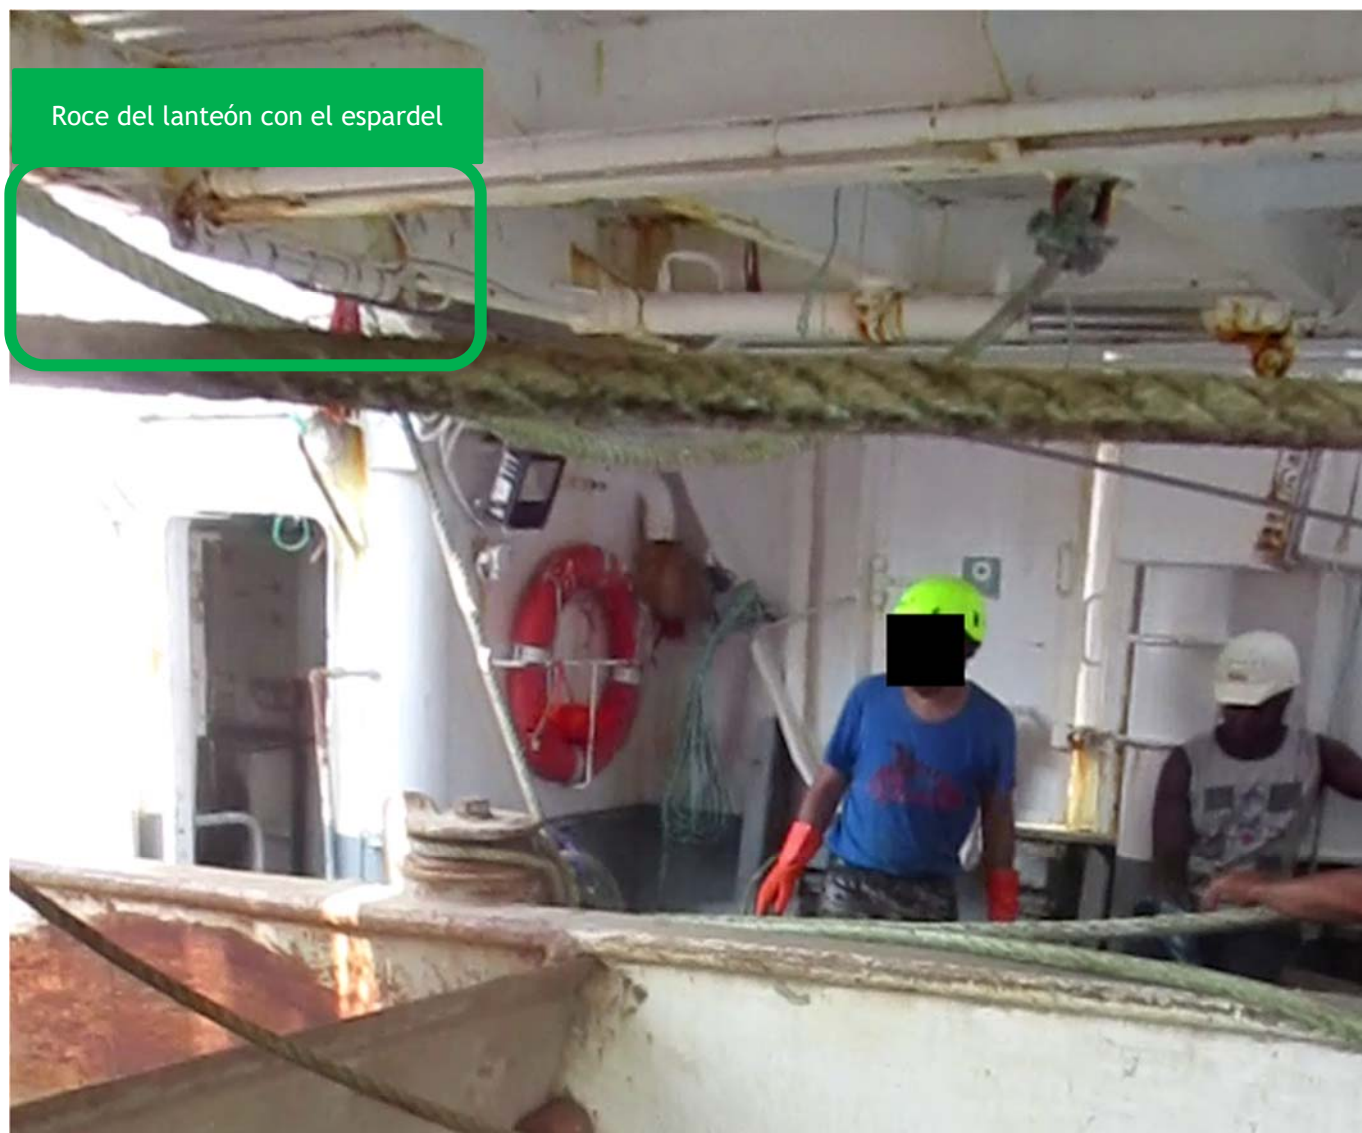
También debe indicarse que utilizar una línea de cable en lugar de un cabo para esta maniobra dificulta el control, tanto por su mayor rigidez, lo que dificulta su agarre y estiba, como por su menor rozamiento con el cabirón. Por último, durante la reconstrucción también se advierte que el lanteón tiene cierta tendencia a salirse del cabirón, limitando el número de vueltas que era posible dar en el cabirón, y por tanto dificultando su control.

Figura 17. Roce del lanteón con el espartel, en la reconstrucción de la maniobra en Vigo
