COMISIÓN PERMANENTE DE  
INVESTIGACIÓN DE ACCIDENTES  
E INCIDENTES MARÍTIMOS

## INFORME CIAIM-08/2023

### Hundimiento de la embarcación de pesca NUEVO MARIA DEL CARMEN a 1,7 millas de Cabo Vilán, el 15 de diciembre de 2021

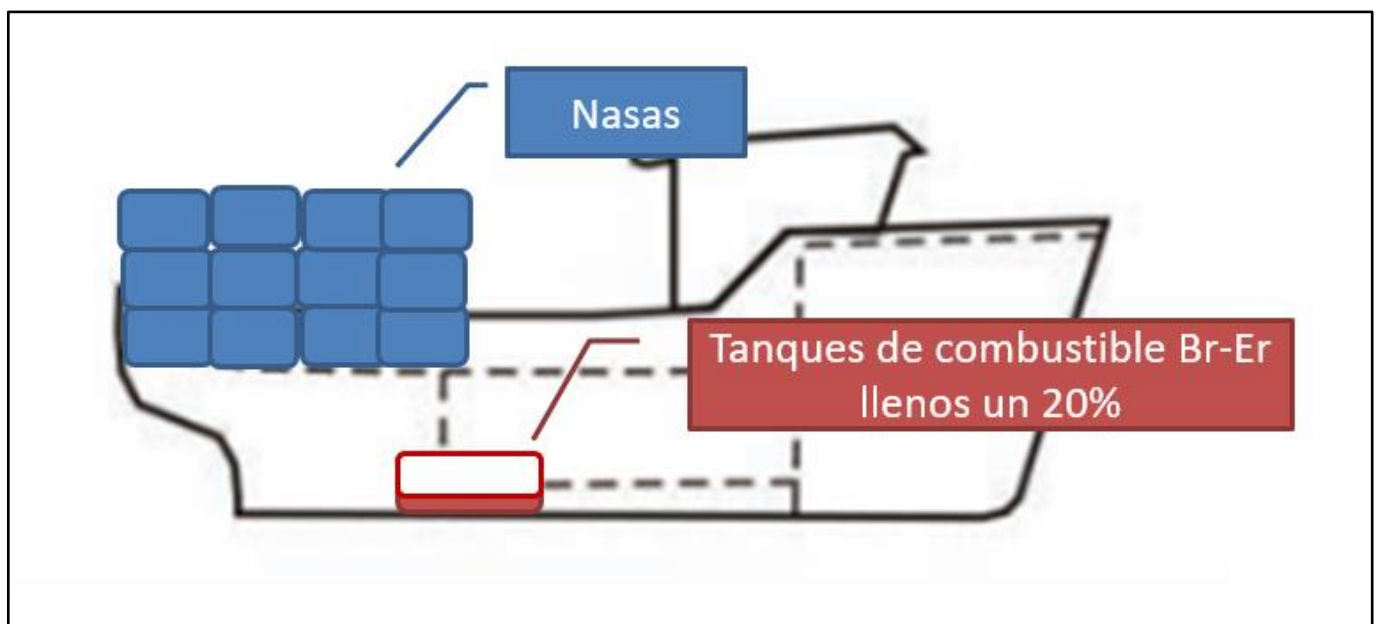
Figura 4. Distribución de pesos con influencia en la estabilidad

1. **Peso de las nasas y las capturas:** pesaban en total más de 1 tonelada sobre cubierta, con una altura del centro de gravedad de sobre cubierta de alrededor de 1 metro o más, centrado.

Aun considerando que los artes y las capturas se añadiesen a esa condición de plena carga, su efecto resulta en una elevación del centro de gravedad de 0,18m, es decir, la embarcación aún conservaría un valor de GM de 0,43m. Este valor es indicativo de una estabilidad suficiente, por lo que en aguas tranquilas no se considera posible que el efecto del peso de las artes y de las capturas pudiera causar la pérdida súbita de estabilidad.

2. **Tanques de combustible:** al 20% de su capacidad, la capacidad de estos era de 500 litros y apenas llevaban 100 con mayor cantidad de combustible en la banda de estribor, 60 litros frente a 40 en babor. Los tanques

de combustible contribuyen a bajar el KG de la embarcación cuando van llenos por lo que el día del accidente, al llevar poco combustible y con el arte en cubierta no había pesos bajos que pudieran compensar el efecto del peso del arte en cubierta. No obstante, se puede hacer un cálculo conservador para estimar el efecto de retirar 400kg de peso de los tanques, resultando en una pérdida de GM de apenas 0,022m, por lo que su efecto es pequeño.

En conclusión: Si la embarcación no había sufrido modificaciones sustanciales desde su construcción, no es posible que sufriera un vuelco repentino en aguas tranquilas únicamente por la distribución del peso de arte, capturas y tanques de combustible, pues conservaría un GM de alrededor de 0,55m, por encima del valor mínimo reglamentario de 0,35m para pesqueros nuevos.
