COMISIÓN PERMANENTE DE  
INVESTIGACIÓN DE ACCIDENTES  
E INCIDENTES MARÍTIMOS

## INFORME CIAIM-09/2020

Pérdida de control, incendio y posterior hundimiento del pesquero LOLY DOS en las cercanías de Punta Pedrosa (A Coruña), el 20 de junio de 2019

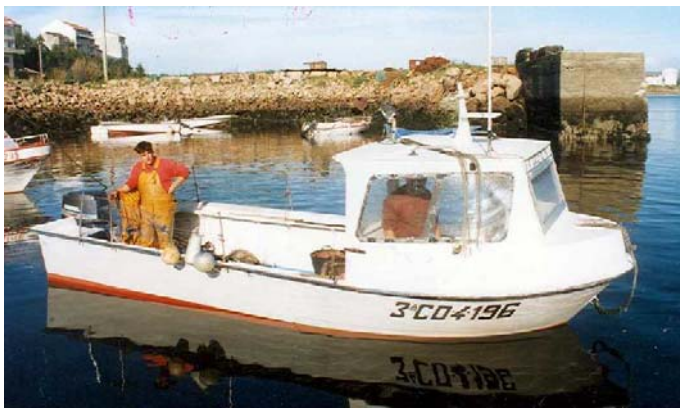
Figura 3. E/P LOLY DOS, antes de su reforma

también se habían llevado a cabo otras modificaciones, como son, la variación del puente de gobierno, el aumento de altura de los costados del buque y la instalación de barandillado alrededor de todo el pesquero.

Aunque no viene reflejado en la hoja de asiento del pesquero, a la vista de las fotografías que aparecen en las figuras 1 y 3, se aprecia que, a bordo del pesquero,
