INFORME CIAIM-09/2022

Caída al mar y fallecimiento de un tripulante del pesquero JUAN JOSE I,
dos millas al E de la desembocadura del Ebro, el 18 de mayo de 2021

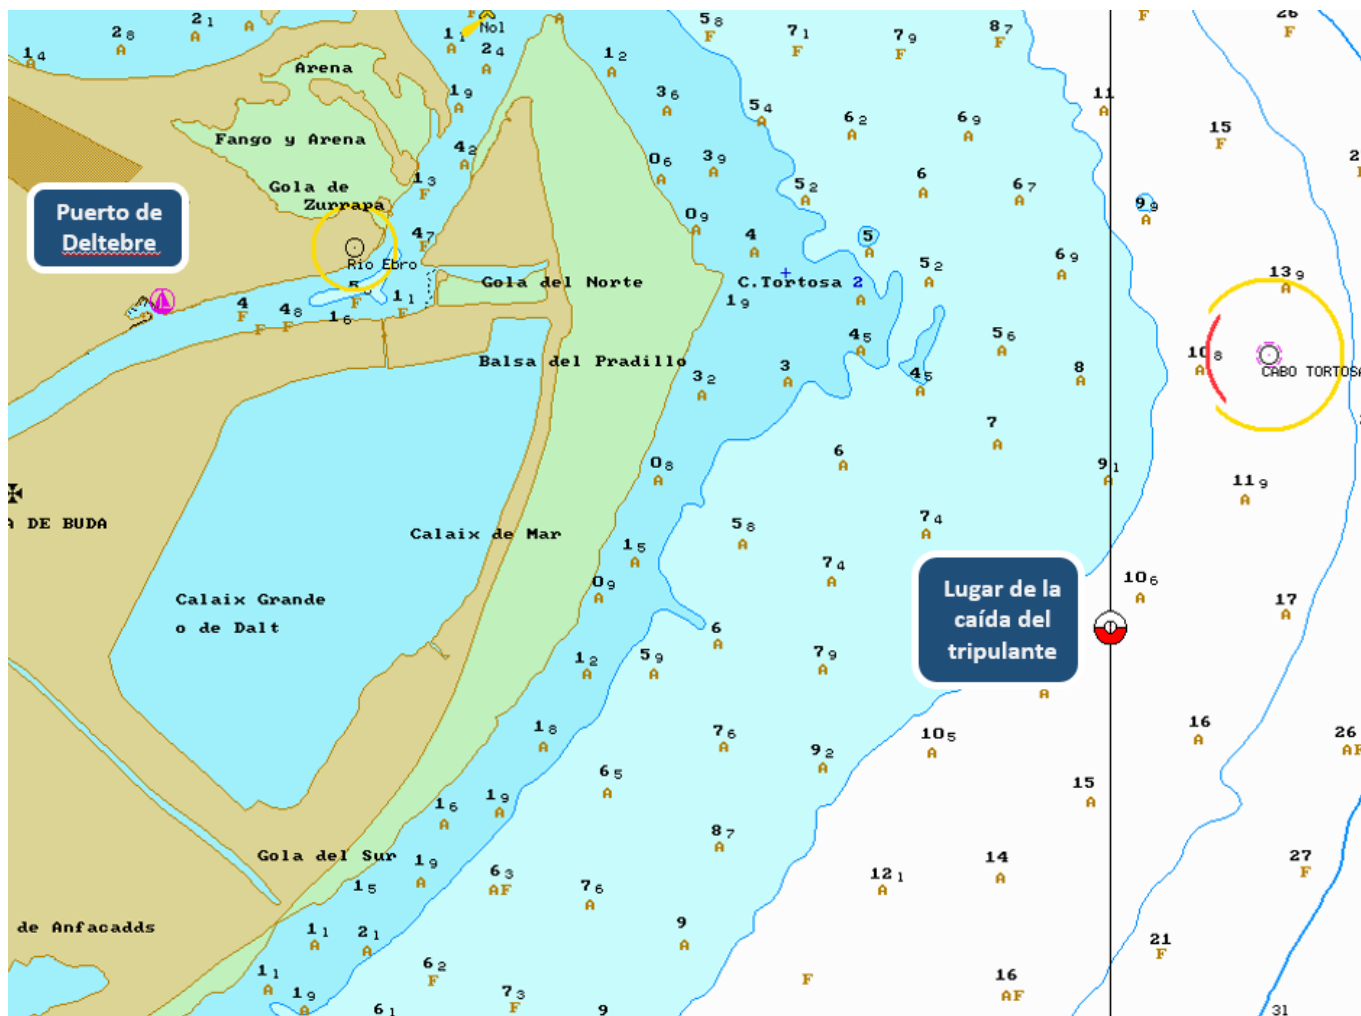
Figura 3. Localización en la que cayó al agua el tripulante del JUAN JOSE I

Sobre las 10:00 horas, cuando la embarcación se encontraba al sur del faro del cabo de Tortosa y al Este de la desembocadura del río Ebro (localización de coordenadas aproximadas 40°42' N 000°55' E), sólo quedaban por

largar unos 200 metros de redes. En ese momento el patrón escuchó un grito del marinero que le llamó la atención, por lo que se giró y vio que el marinero había caído al agua. Inmediatamente paró la marcha avante y dio atrás para intentar ayudarlo, sin embargo, el marinero se sumergió sin que el patrón pudiera hacer nada.

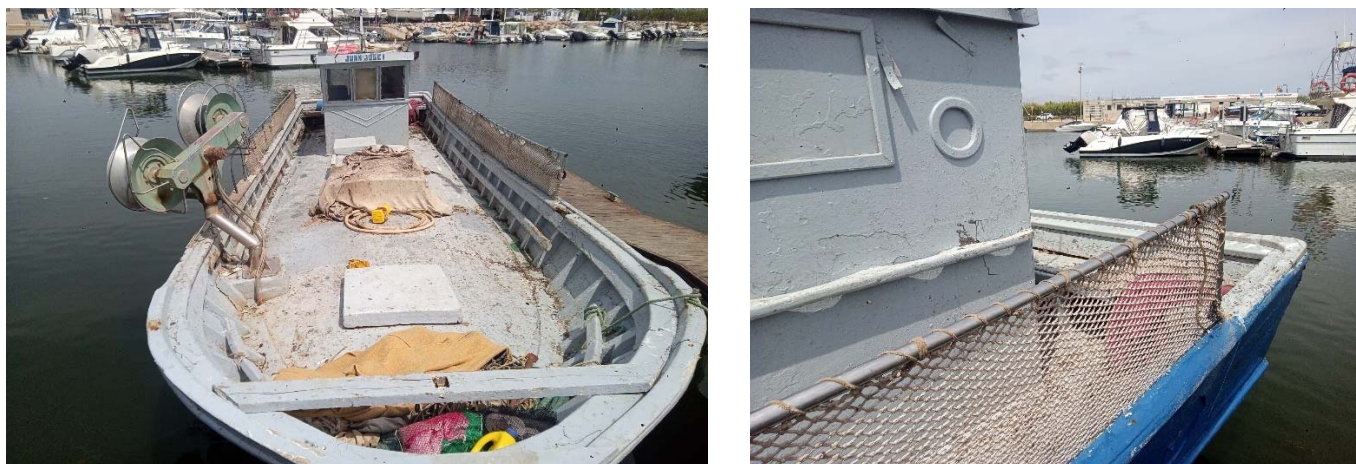
Figura 4. Pesquero JUAN JOSE I, cubierta y detalle a popa

El pesquero JUAN JOSE I es una embarcación de pequeñas dimensiones, con una eslora total de 11,57 metros. En la cubierta se encuentran, de proa a popa, un tambucho de acceso a un pañol, un tambucho de acceso a la cámara de máquinas y el puente de gobierno. A ambos lados del puente de gobierno hay un pasillo de anchura suficiente como para que una persona pueda acceder a la zona de popa desde proa y viceversa. Para evitar caídas al mar de los tripulantes, la embarcación disponía de barandillas a ambos costados en esta zona de la embarcación, prolongándose varios metros hacia proa. Los pasamanos de estas barandillas tenían una altura superior a 1 metro sobre la cubierta.

En esta embarcación, sus dimensiones y disposición de cubierta hacen que la red tenga más posibilidades de quedar enganchada durante el largado, haciendo que el marinero que vigila la largada tenga que intervenir, aumentando el riesgo de ser atrapado por el arte.

1. Que instale cajonadas de madera para estibar el arte y guías para facilitar su largada, reduciendo el riesgo de enredarse.
2. Que imparta instrucciones claras a los marineros para no acercarse a la red mientras está siendo largada y la embarcación tenga arrancada.

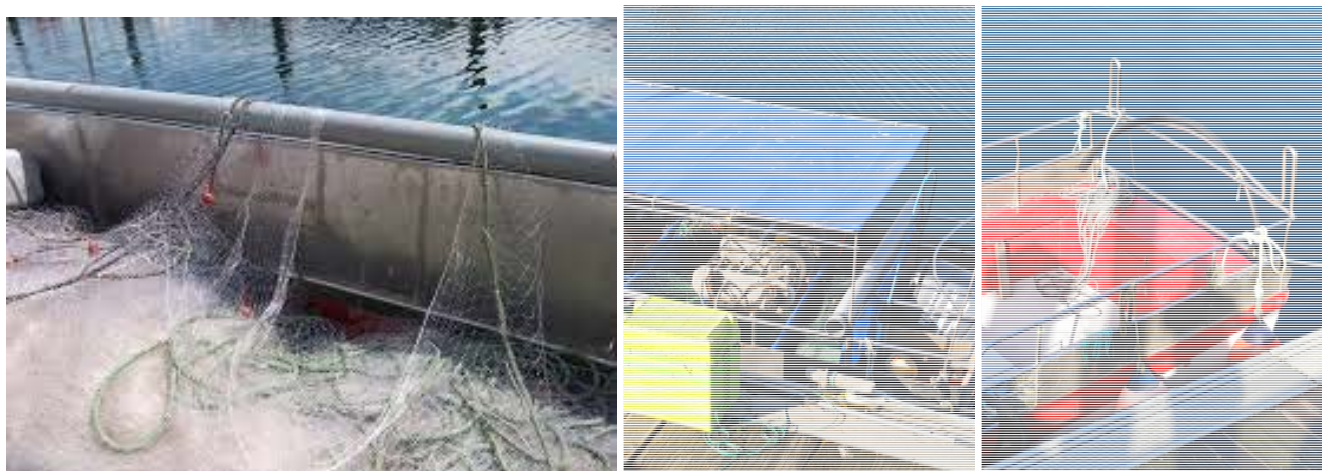
Figura 7. Tubo sobre la amurada de popa para facilitar la salida de la red (centro e izquierda) y guía metálica en popa para facilitar la salida de la red y evitar su vuelo por los costados (derecha)

El pesquero no lleva cajonadas sobre cubierta para estibar el arte, ni ningún elemento para facilitar el movimiento de la red hacia popa y su salida por encima de la regala de popa. El largado de la red es una operación que siempre conlleva riesgo de ser enganchado y arrastrado al mar, y por tanto nadie debe estar cerca del arte mientras sale la red y la embarcación tiene arrancada. En las embarcaciones con la caseta más a proa, donde la red se estiba en popa, normalmente se disponen cajonadas para estibar la red y para evitar que los marineros puedan inadvertidamente pisar la red o los cabos; y se disponen algunos elementos auxiliares, como rodillos, tubos, tablones, etc, para facilitar la salida de la red y prevenir los enganches.
