INFORME CIAIM-11/2018

Incendio a bordo del buque NIXE en el estrecho de los Freus el 7 de diciembre de 2016

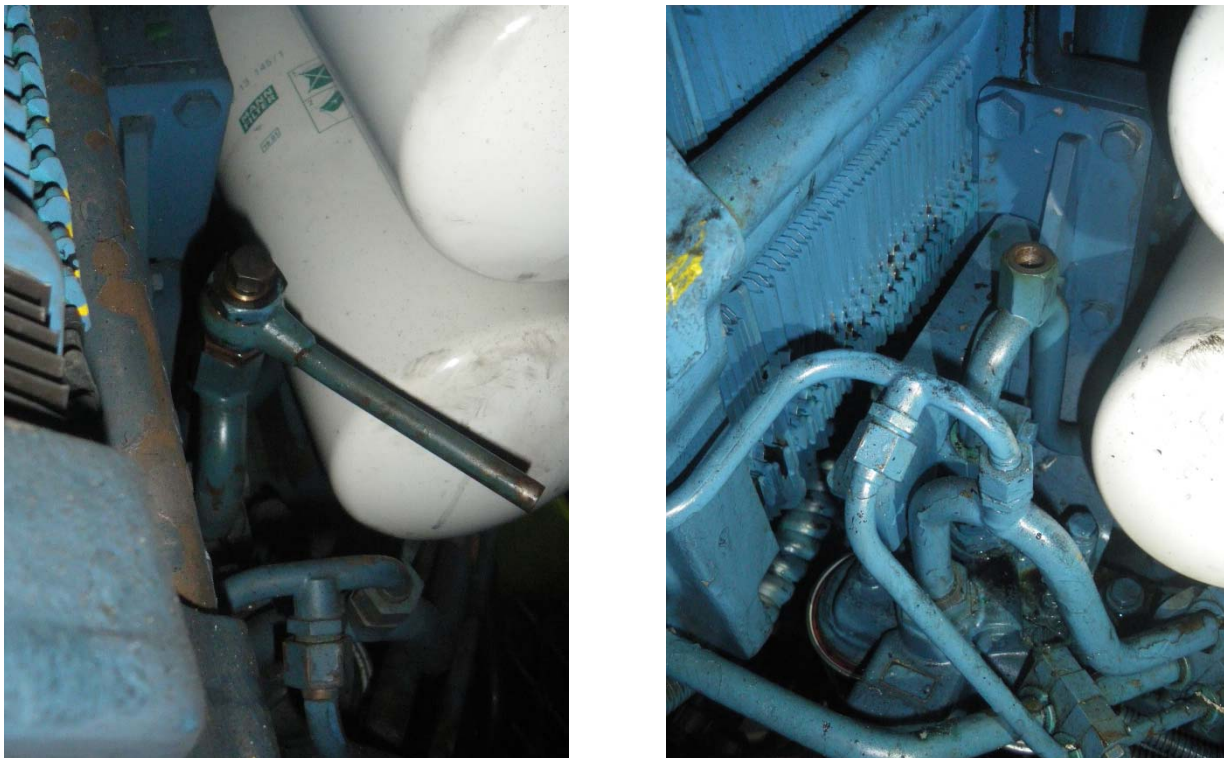
En este momento rompió el cuerpo de la válvula de purga del filtro de combustible del motor principal número 1 (PIME¹) situado en la cámara de máquinas de babor. La presión existente en el circuito afectado provocó la salida del combustible, que impactó contra el techo de la cámara de máquinas para después caer sobre el propio motor.

Figura 4. Válvula de purga del filtro de combustible (izquierda) y tramo de tubería con el tetón roscado donde va alojada la válvula (derecha)

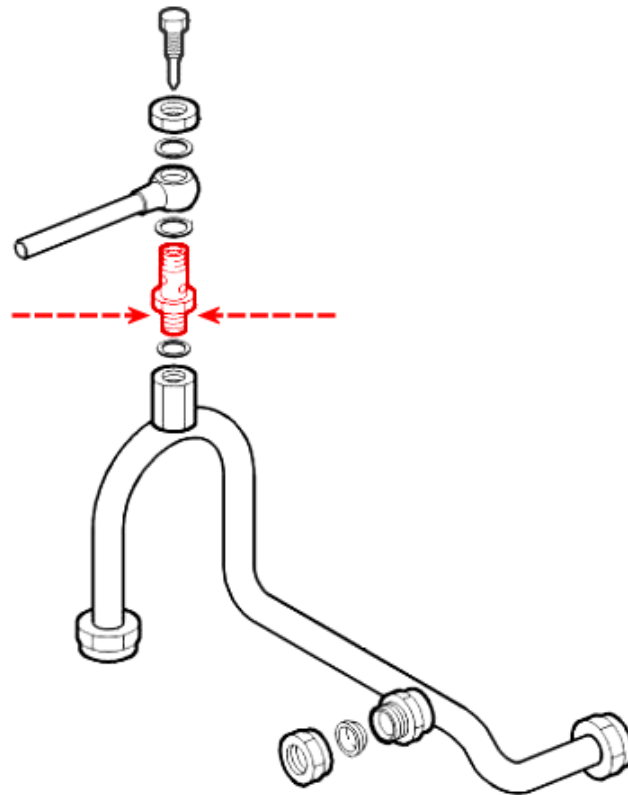
En el conducto existente entre la salida de la bomba de baja presión y la entrada del filtro de combustible (marcado en rojo en la Figura 7) existe una válvula de purga. Esta válvula de purga es de tipo de asiento cónico, y su apertura y cierre se realiza actuando con una herramienta sobre la cabeza hexagonal del vástago. La finalidad de esta válvula es purgar el circuito y tomar muestras de combustible.

En el circuito de baja presión el combustible circula a una presión entre 500 kPa y 700 kPa dependiendo del régimen de funcionamiento del motor. Todos los elementos de este circuito están dimensionados para soportar la mencionada presión; sin embargo la citada válvula rompió, por lo que debe pensarse que hubo otra causa añadida.

Figura 9. Válvula de purga de combustible del motor MTU 16V 4000 M70.

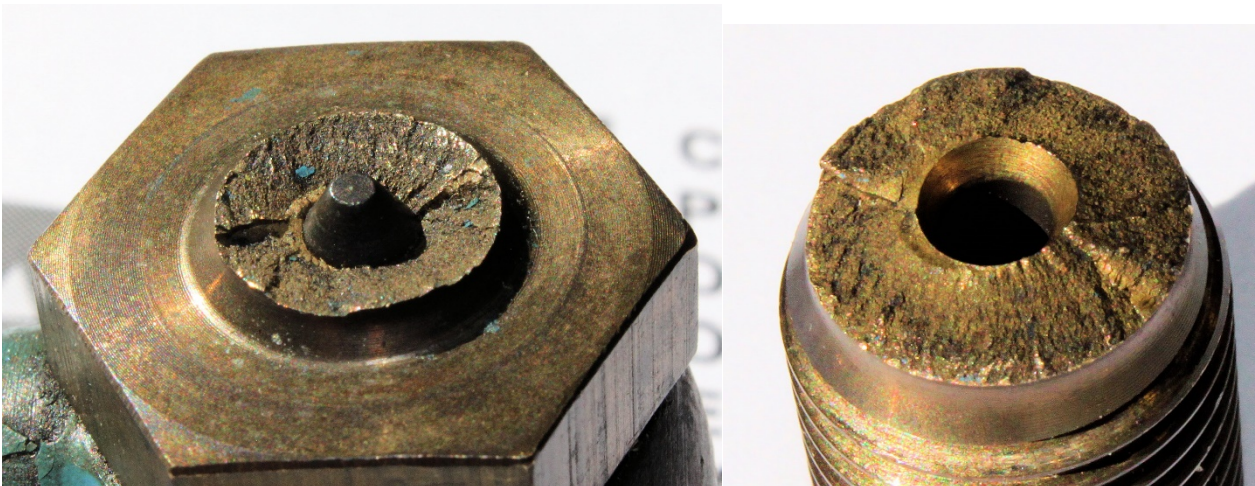
Figura 10. Detalle de la fractura.

Tras localizar la válvula se pudo comprobar que su cuerpo había roto (ver Figura 11) a la altura del asiento cónico (ver Figura 9 y Figura 10). Es en este asiento donde se produce el cierre de la válvula.

A la vista de la rotura, la causa aparente de la rotura parece ser una sobrecarga causada por un apriete excesivo de la cabeza del vástago. Según los datos del fabricante, el vástago tiene un par de apriete de 15 Nm. De acuerdo con el armador, este par de apriete del vástago de la válvula no figura en los manuales de usuario del motor que hay a bordo, y por tanto el apriete del vástago se realizaba sin controlar el par de apriete. Dado que el vástago se afloja y aprieta regularmente para la toma de muestras y purga del circuito, es probable que el vástago hubiera

sido sometido regularmente a un par de apriete excesivo y, con el motor en servicio y el circuito de combustible presurizado, se haya producido la rotura repentina de la válvula.

2. Que actualice los manuales de usuario del motor con el par de apriete del vástago de la válvula de purga y toma de muestras de combustible del circuito de baja presión.

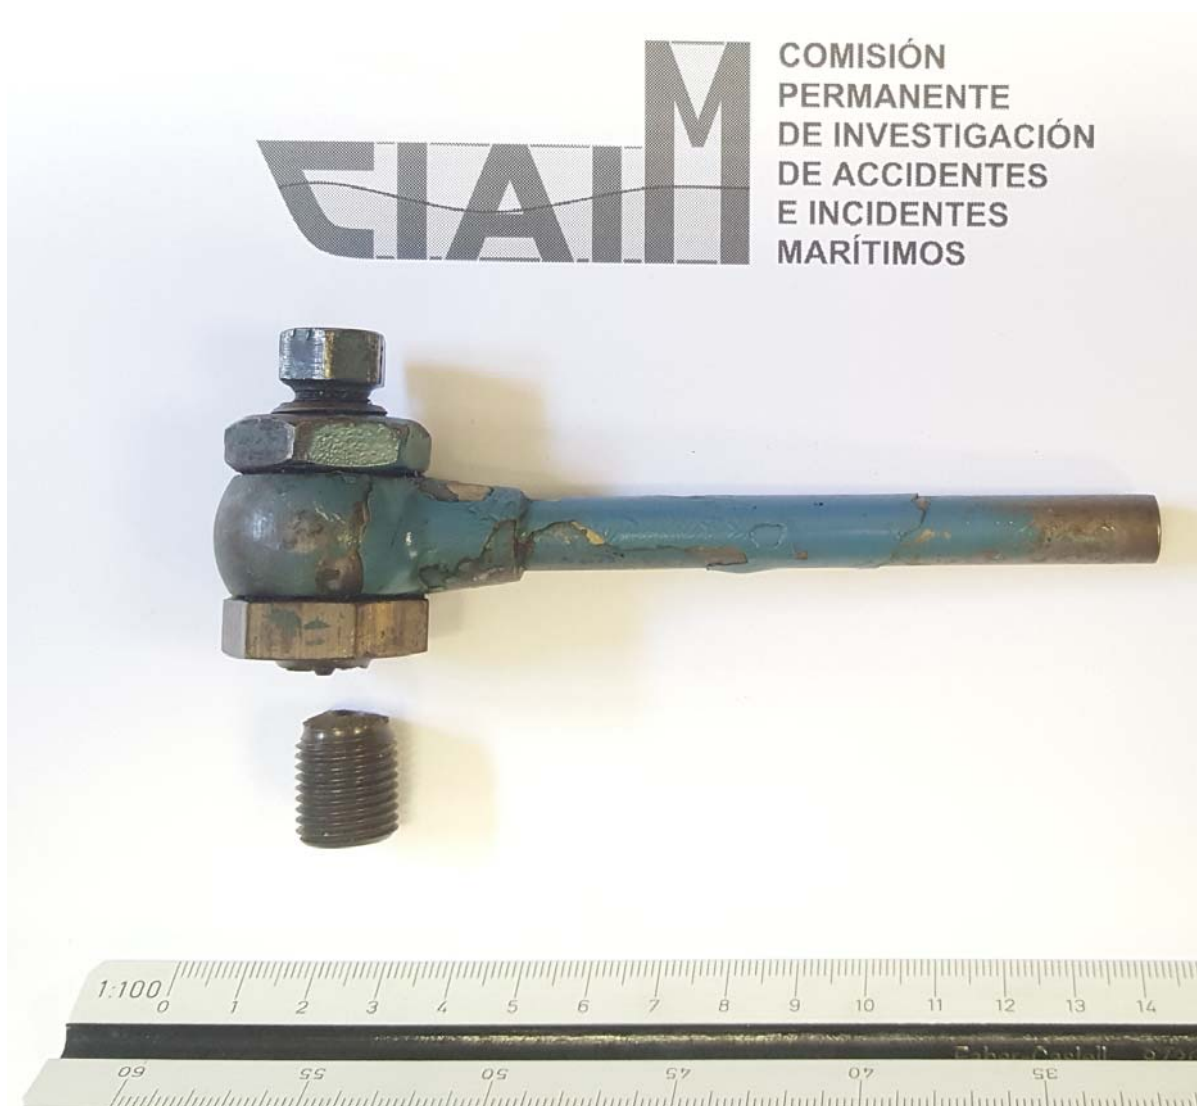
La válvula estaba en uso desde la entrada en servicio del buque, aproximadamente doce años antes del accidente.

Figura 11. Válvula rota
