COMISIÓN PERMANENTE DE
INVESTIGACIÓN DE ACCIDENTES
E INCIDENTES MARÍTIMOS

INFORME CIAIM-11/2022

Embarrancada de la NGV ECO LUX en la isla de Castelví (Formentera), el 6 de octubre de 2020

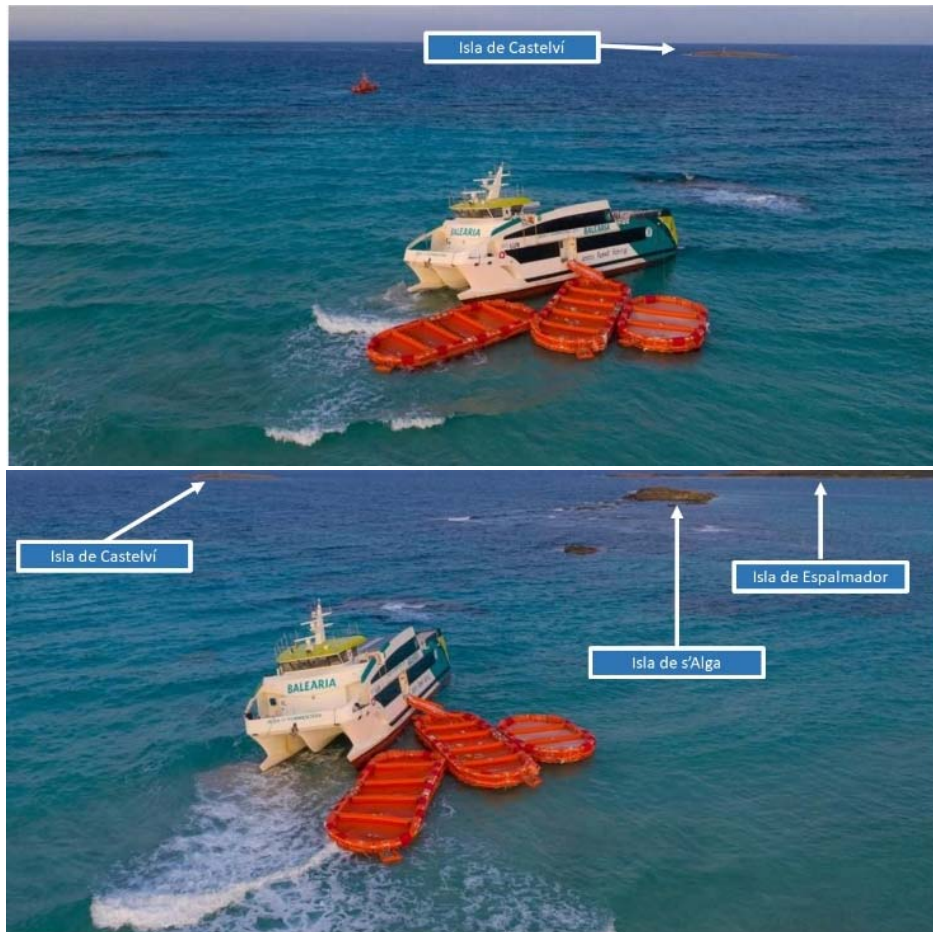
Figura 5. Nave varada, con el MES (Marine Evacuation System) desplegado

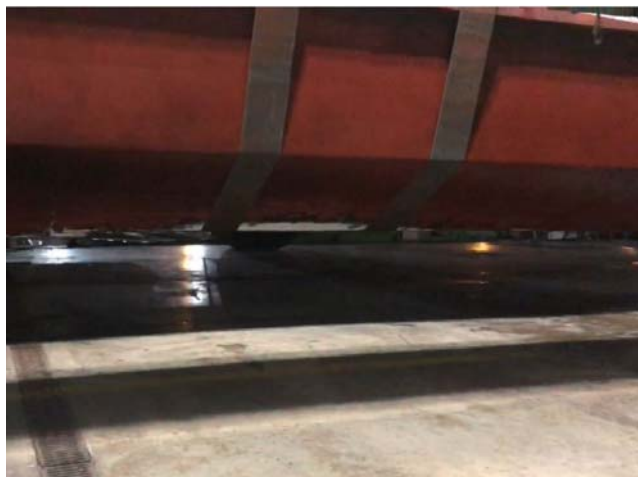
Como consecuencia de la embarrancada se produjo una zona extensa de fracturas múltiples en el patín de estribor de la nave, donde predominaba una grieta que se extendía desde la línea media de la embarcación hasta la popa de dicho patín (ver Figura 7).

Daños sufridos en la sección de local de tanques

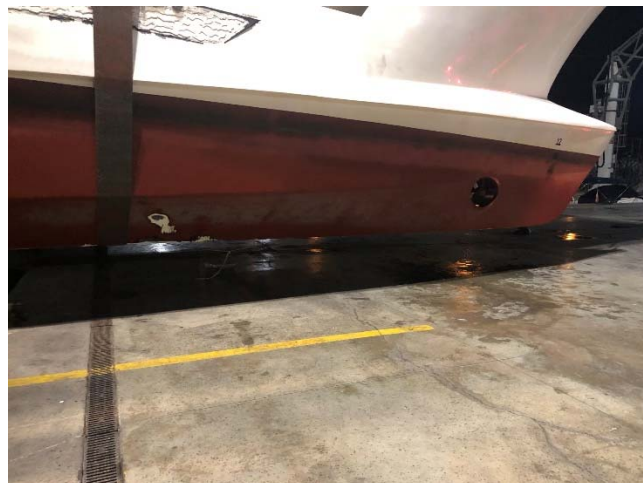
Daños sufridos en la sección de proa

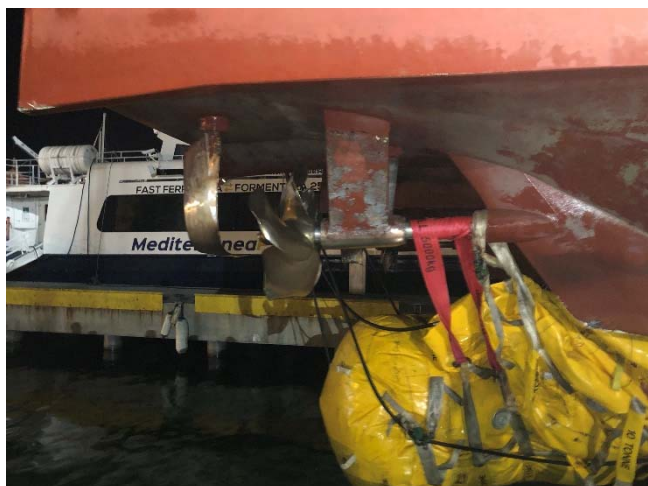
Daños sufridos por la hélice y el timón

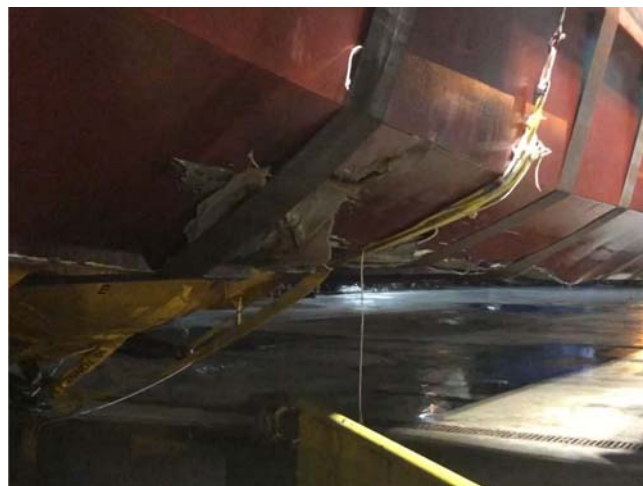
Daños sufridos en la sección de local auxiliares y cámara de máquinas

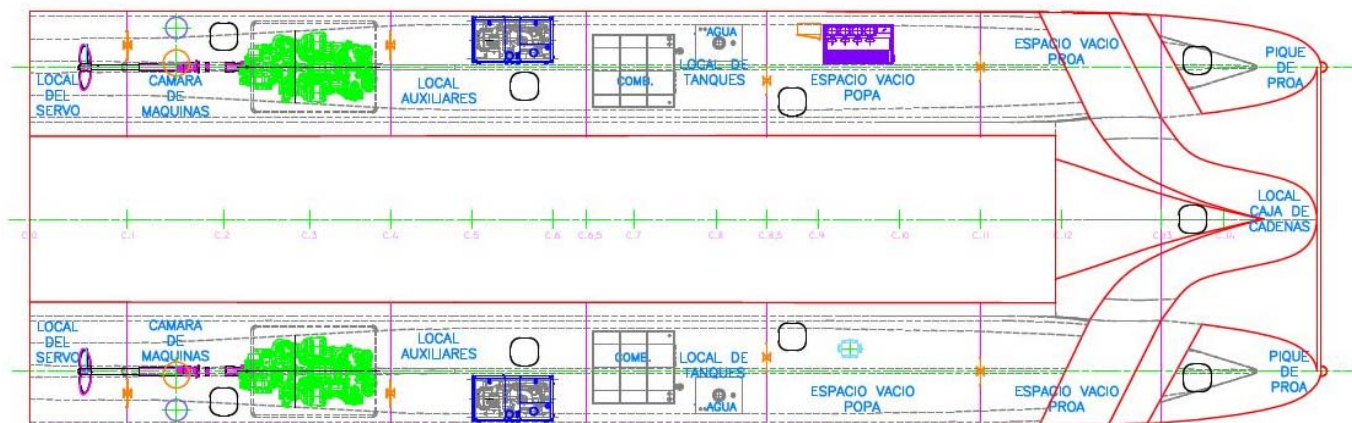
Figura 8. Plano de la nave

Según informe de la Capitanía Marítima de Ibiza se inundaron todos los compartimentos del patín de estribor excepto los dos situados más a proa: espacio vacío proa y pique de proa (ver Figura 8).

Estos hechos se explican por el diseño y la propia construcción de la nave, la cual lleva dos cuadros de control interconectados, sin la posibilidad de independizar el control de ambas cámaras de máquinas. Esta interconexión de los cuadros originó que al inundarse el casco de estribor la embarcación quedó sin control de la propulsión y de la planta eléctrica.

Este diseño es claramente deficiente, ya que se pierde la fiabilidad y seguridad que proporciona disponer de sistemas de propulsión y generación duplicados.

Tras el accidente, el armador ha comunicado que se habilitado un sistema para independizar los cuadros de control de ambas cámaras de máquinas de manera que la inundación de uno de los cascos no deje fuera de servicio los sistemas del otro casco.

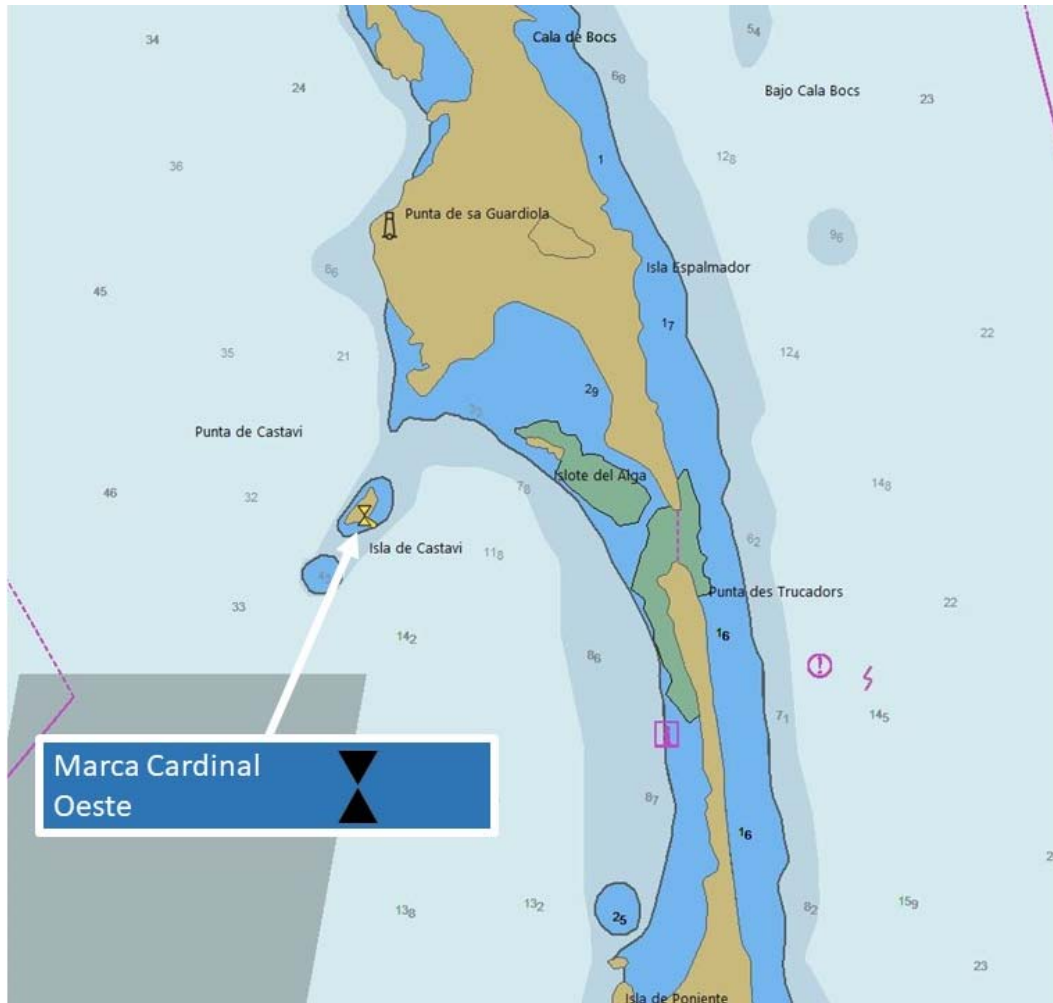
Figura 9. Marca Cardinal Oeste en Carta Náutica

A la vista de las cartas de navegación de la zona se comprueba que la isla de Castelví tiene una marca cardinal Oeste⁵ (ver Figuras 9 y 10). Por tanto, la nave ECO LUX debería haber pasado la isla dejándola preferentemente al Este. Dicho de otro modo, en el sentido de la navegación que estaba realizando en ese momento, rumbo al Sur, debería haber dejado la isla por su babor en lugar de pasarla por su estribor como aconteció el día del accidente. Este hecho puede comprobarse por las posiciones registradas por el Sistema de Identificación Automática⁶ (SIA) de la nave (ver Figura 10).

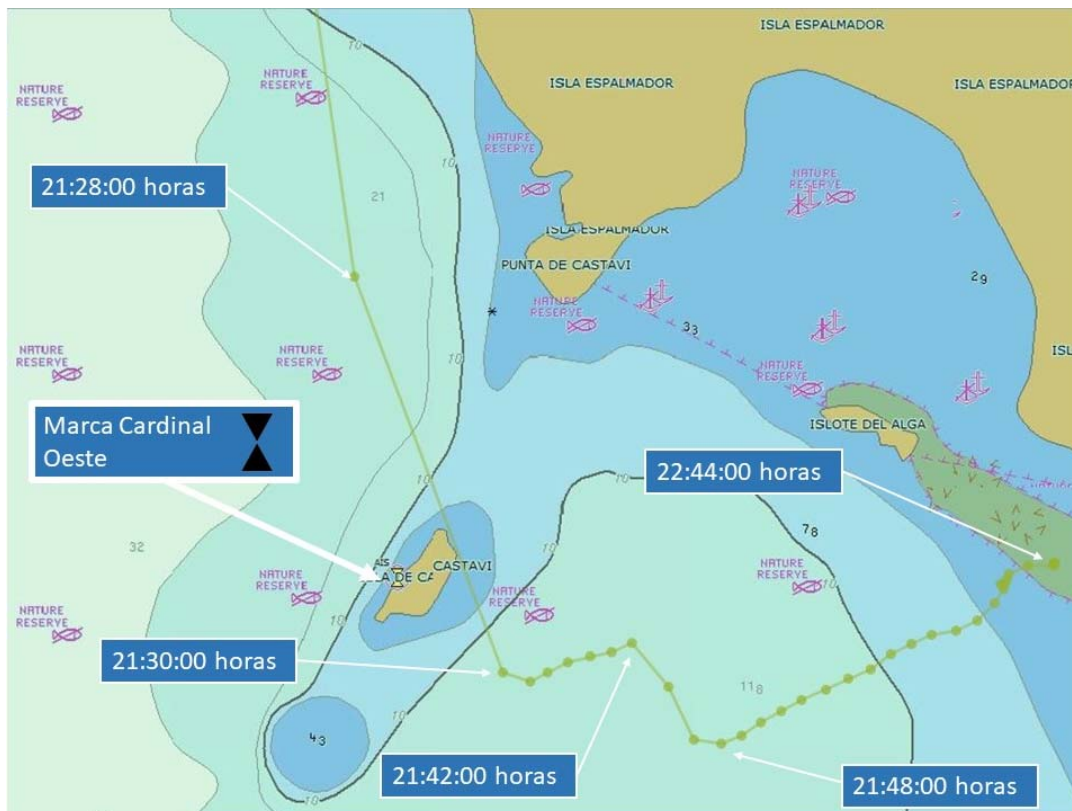
Figura 10. Rumbo y horas aproximadas seguido por la embarcación

El capitán del ECO LUX, en contacto con el CCS Palma, decidió levar anclas³ y dejar que la embarcación derivase (ver Figura 10) hasta quedar varada en alguna de las zonas próximas de arena, siendo la Isla de s'Alga donde finalmente quedó varada la nave.

Recopilando las evidencias disponibles se concluye que se produjo una infracción del balizamiento existente. El objeto de pasar por esa ruta era aumentar la comodidad del pasaje al minimizar el embate de las olas y el viento.
