## INFORME CIAIM-13/2019

### Incendio de la embarcación de pasajeros BORAMAR en las proximidades de la Isla de La Toja, el 24 de julio de 2018

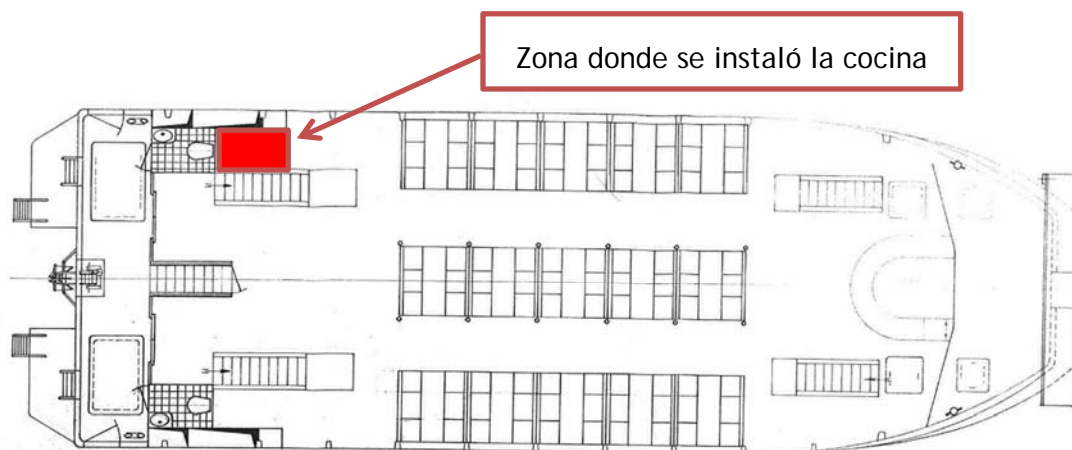
Figura 5. Instalación de la cocina, en la cubierta principal

Tras recalar en O Grove, se dirigió a efectuar una puesta a punto en el varadero ASTILLEROS FACHO de la cual salió navegando por sus propios medios en la mañana del 09/07/2018. En el alcance de la mencionada puesta a punto, se habilitó dentro de la embarcación, en la popa de la cubierta principal, a proa del mamparo de proa del aseo de babor, una cocina para el servicio de restauración de a bordo, que consistía en un fregadero de un seno, unas alacenas y un mostrador. También se instaló, en la popa de la cubierta superior, sobre la cocina, un soporte metálico para dos bombonas de butano, junto con las canalizaciones de gas hacia el nuevo espacio. No hay constancia de que durante esa varada se terminara la instalación de la cocina, pudiendo faltar las terminaciones, las conexiones de gas necesarias y los quemadores en el nuevo espacio.

La varada finalizó el mencionado día 09/07/2018 y el catamarán comenzó a operar con pasajeros el día 14 del mismo mes, sin haber sido inspeccionado previamente por la Capitanía Marítima, pues el armador no había solicitado permiso a la Capitanía Marítima para efectuar la instalación de la cocina, ni notificó a ese organismo la obra de reforma en ningún momento antes del accidente. El varadero tampoco notificó a la Capitanía Marítima esta obra de reforma.

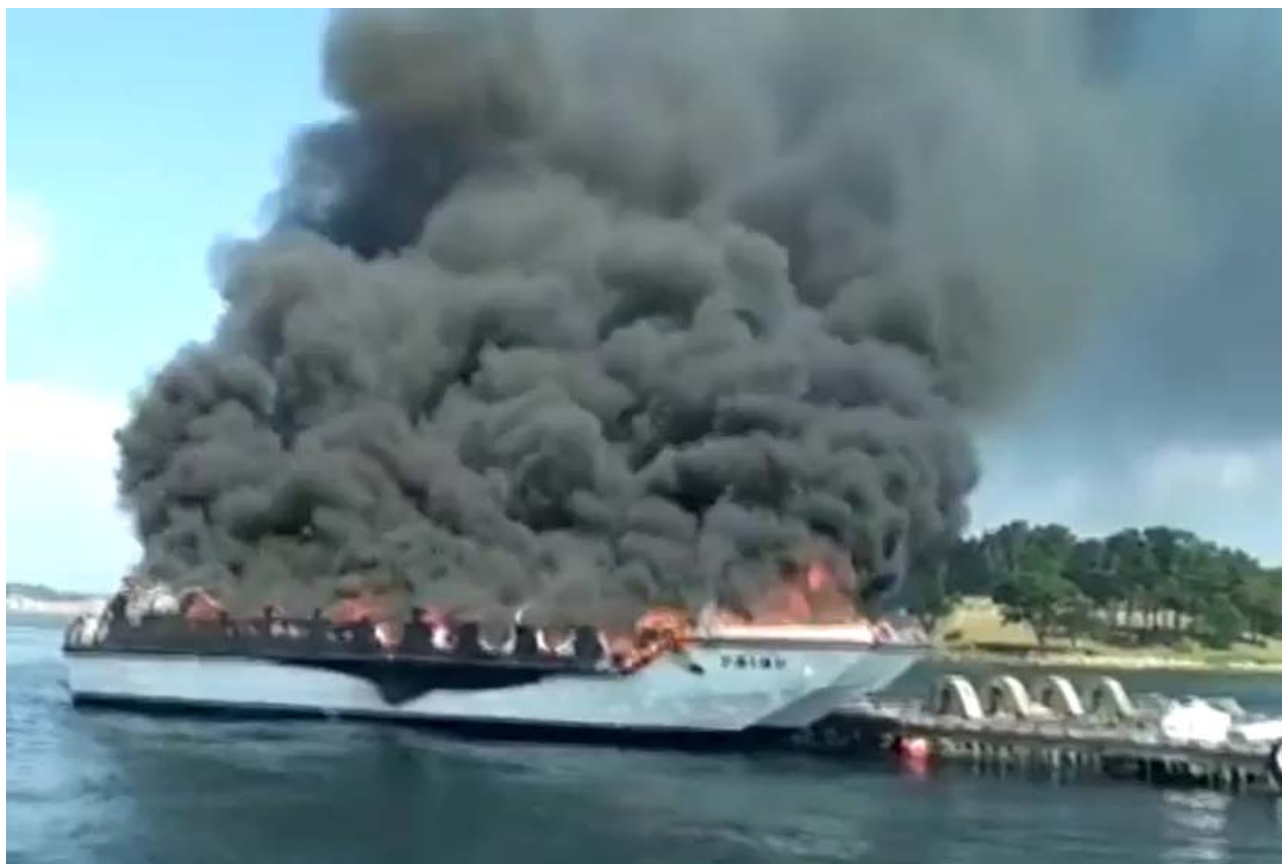
Figura 7. El catamarán BORAMAR en Ilamas

En ese momento se produce una deflagración que provoca un fuego que se extiende rápidamente por el techo de la cubierta superior. De acuerdo con las declaraciones de los pasajeros, el fuego se origina en el espacio de la cocina, situado a popa-babor sobre la cubierta principal.

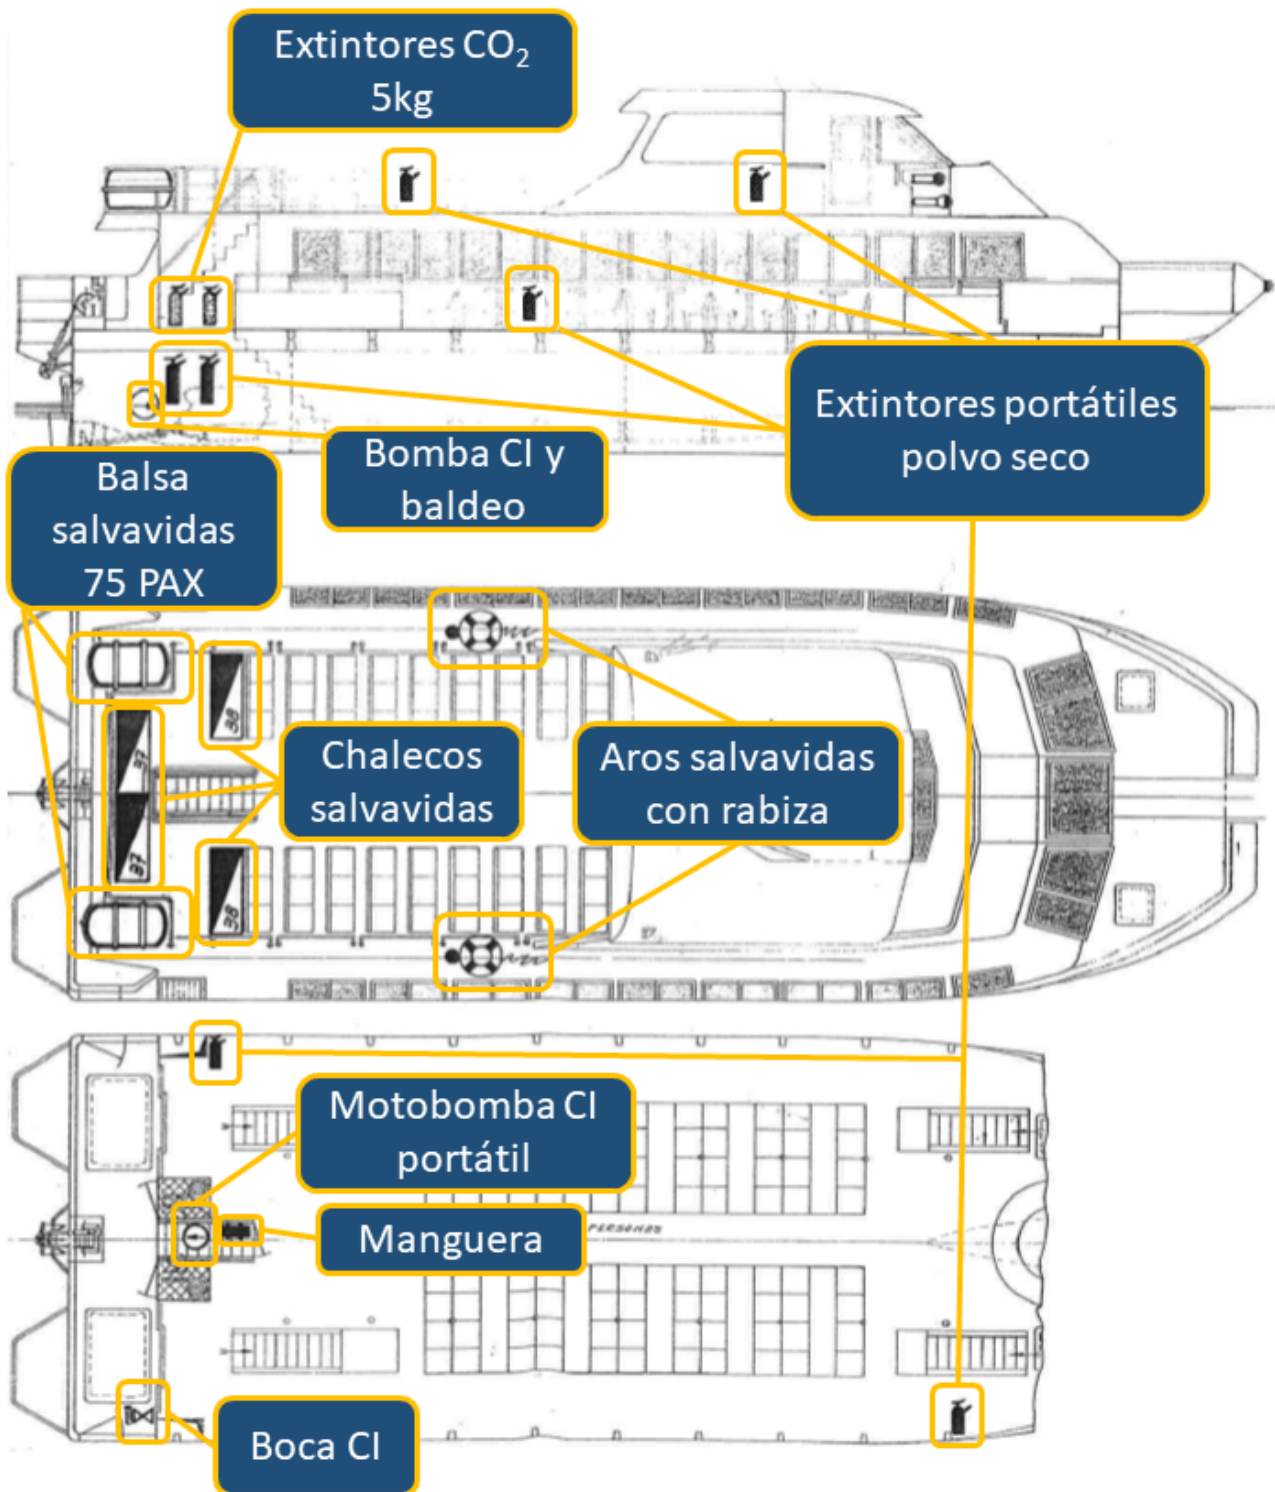
Figura 8. Medios de salvamento y contra incendios

- Dos balsas salvavidas, sin capota, con capacidad para 75 personas cada una.
- Dos aros salvavidas con rabiza de 27,5m.
- 150 chalecos salvavidas.

En la Figura 8 se muestra la localización aproximada de estos medios.

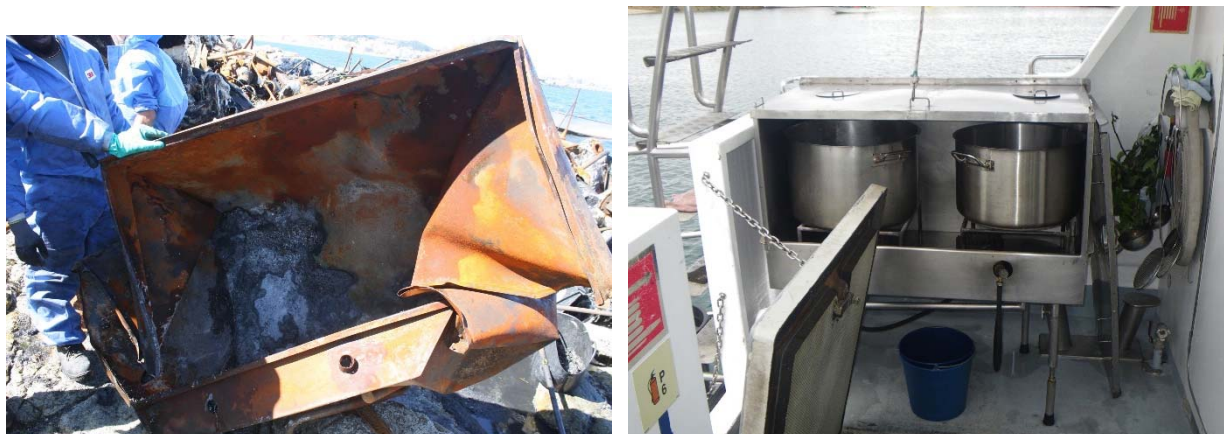
Figura 9. Cocina del BORAMAR, foto tomada el 10/08/2018 (izquierda), y cocina del VISION DOUS, del mismo armador (derecha)

Ha sido imposible determinar el alcance exacto de los cambios estructurales que afectaron a la zona de la cocina y de su aislamiento, dado que hay ciertas incoherencias entre lo declarado por el armador, las facturas del astillero, y lo declarado por la oficina técnica que había recibido el encargo de redactar el proyecto para dicha reforma. En todo caso, dichos cambios estructurales se llevaron a cabo sin la existencia de un proyecto de reforma, y sin conocimiento ni aprobación por parte de la Capitanía Marítima de Vilagarcía de Arousa.

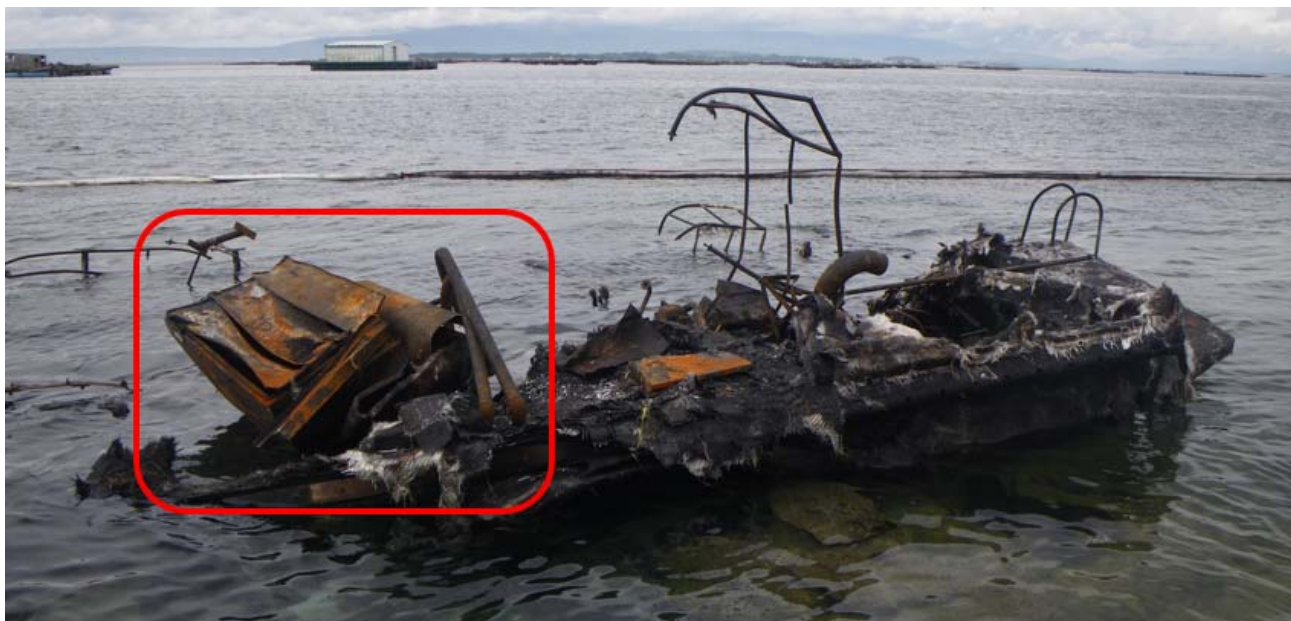
Figura 11. Cocina del BORAMAR en los restos de la embarcación, día 26/07/18

Cuando los investigadores de la CIAIM se personaron en la zona, en la tarde del 26/07/2018, no pudieron acceder a la embarcación debido a la marea, pero sí que se realizaron fotografías. La cocina se encontraba sobre los restos de la embarcación en el patín de babor a proa de la cámara de máquinas, tal y cómo se puede ver en la figura siguiente.

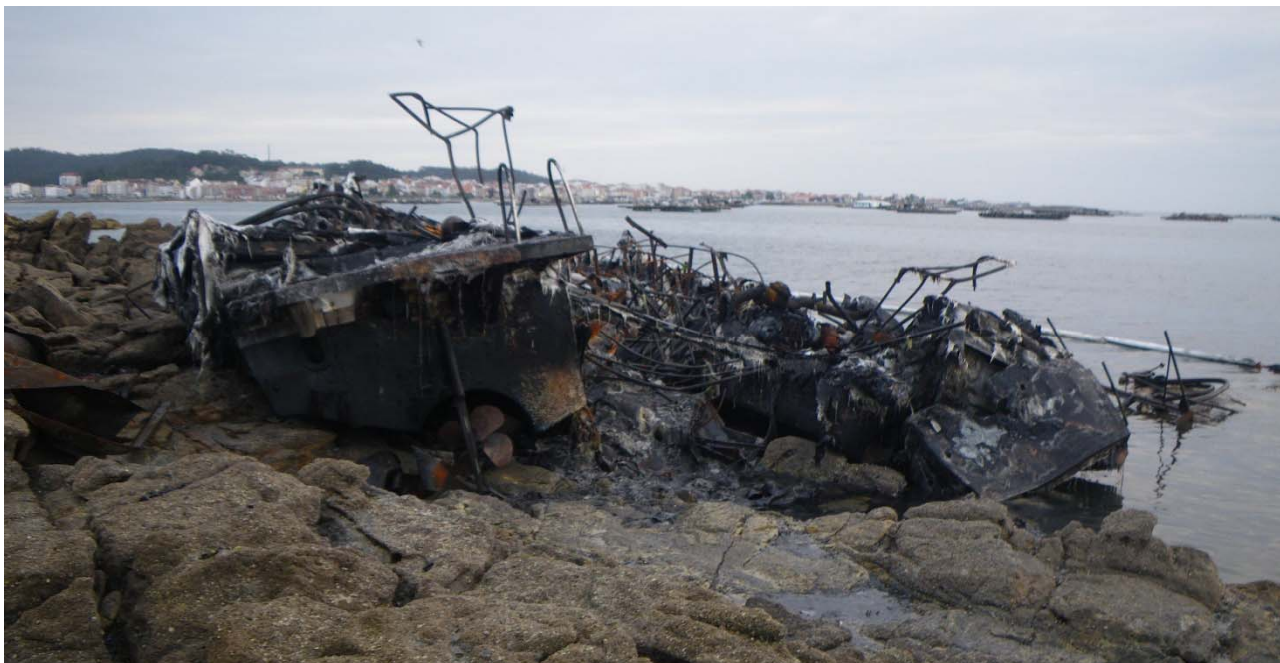
Figura 12. Restos de la embarcación, sin rastro de la cocina, día 27/07/18

Al día siguiente, a las 21 horas del 27/07/2018, antes de que se produjese la bajamar que tuvo lugar a las 23:10h ese día, la marea bajó lo suficiente y todavía había luz solar que permitiese examinar los restos, así que la CIAIM consiguió acceder a éstos, pero como se puede ver en la siguiente foto la cocina ya no se encontraba a bordo, por lo que la CIAIM no pudo examinarla in situ.
