COMISIÓN PERMANENTE DE
INVESTIGACIÓN DE ACCIDENTES
E INCIDENTES MARÍTIMOS

INFORME CIAIM-16/2022

Incendio y posterior hundimiento del pesquero CORAZON DEL MAR a 2 millas de la costa de Nerja, el 6 de octubre de 2020

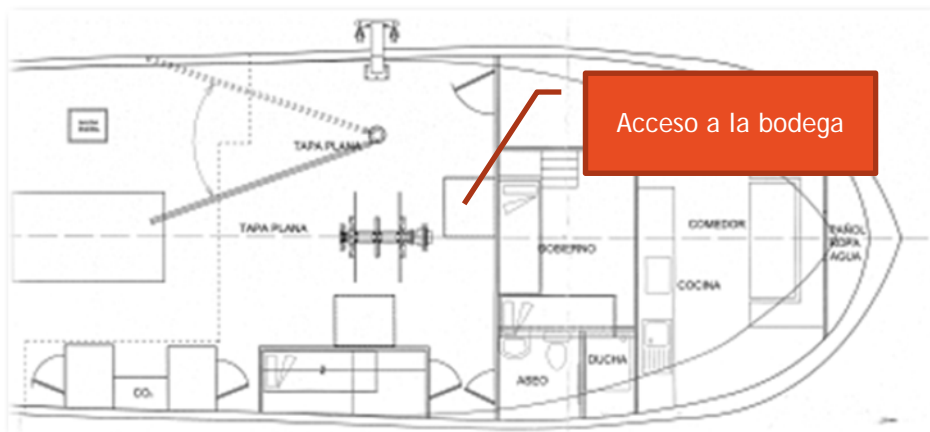
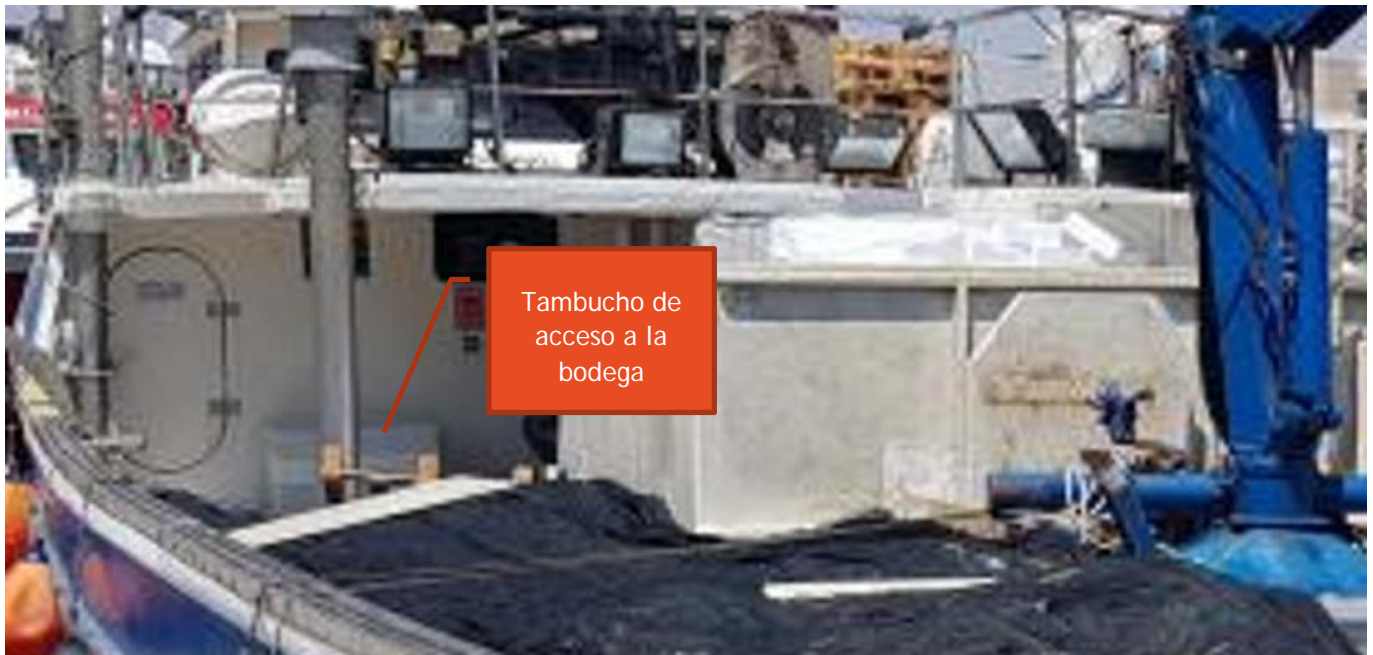
Figura 5. Acceso a la bodega

A la bodega se accedía a través de un tambucho adosado a la parte de popa del puente. Este disponía de dos tapas:

- Una primera de cierre abatible con bisagras que al abrir quedaba apoyada verticalmente contra el mamparo (sin llegar a voltearse completamente).
- Tras esta, había una segunda tapa con dos asideras para su apertura.

El dueño del barco declaró haber abierto la tapa de bisagra y a continuación la de asideras y que, al hacerlo, salió mucho humo y la tapa de asideras se le cayó dentro de la bodega.

Según él, fue imposible volver a cerrar la tapa de bisagras por la llamarada que salió y que llegó al techo de la toldilla y se extendió por todo el barco.
