## INFORME CIAIM-17/2018

Incendio y hundimiento del pesquero O BUSI a 10 millas al Noroeste de Cedeira (A Coruña), el 14 de marzo de 2017

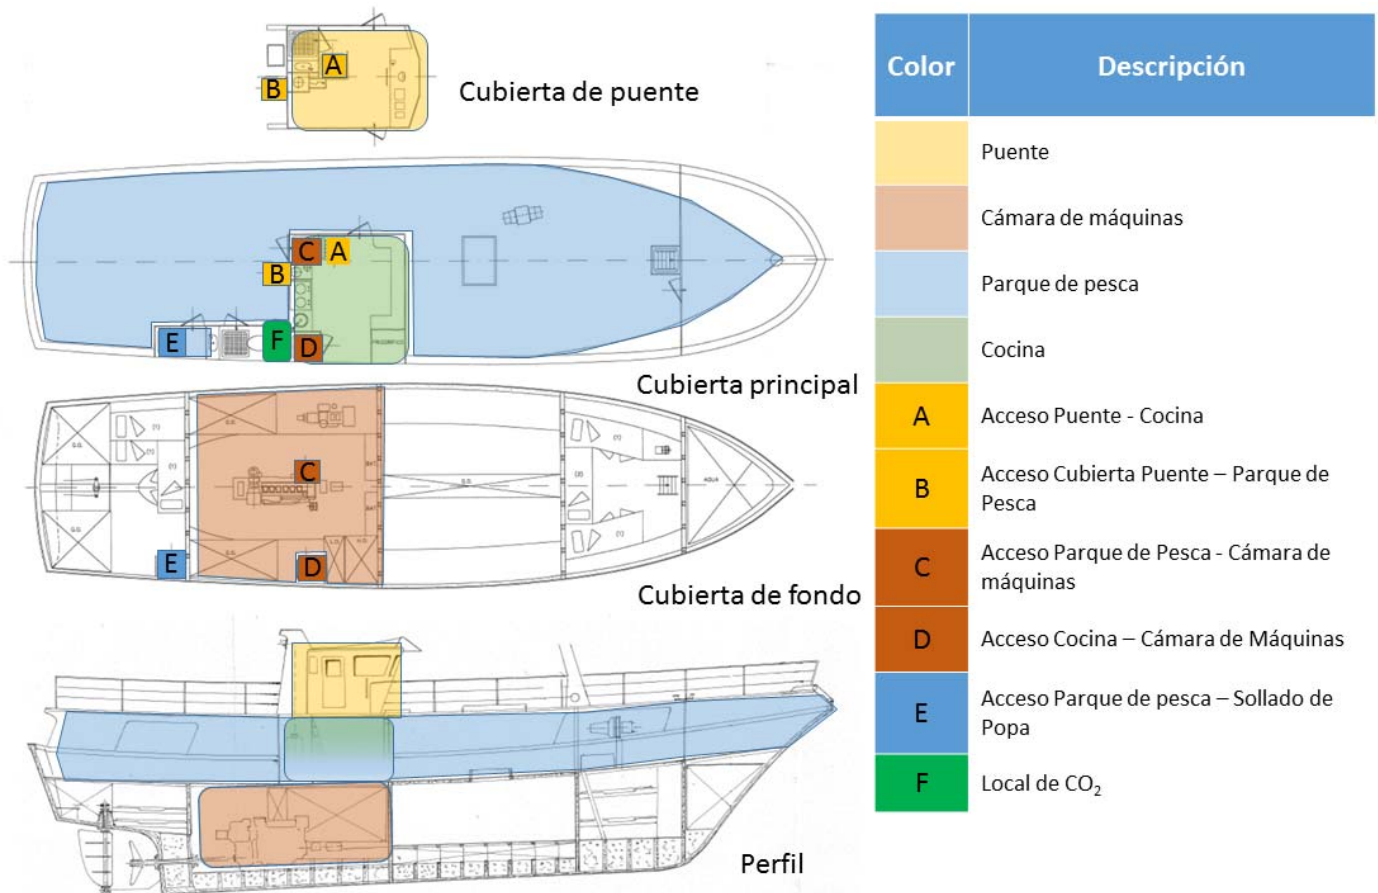
Figura 4. Disposición general E/P O BUSI

El patrón, al ser consciente de la gran cantidad de humo y de dónde provenía, descendió por la trampilla situada en el puente que da acceso a la cocina (figura 4, marca A). Nada más llegar, advirtió que salía humo de la puerta allí situada de acceso a la sala de máquinas (figura 4, marca D). Aun así, abrió la puerta e intentó acceder a la cámara de máquinas pero no pudo avanzar debido a la gran cantidad de humo negro que le impedía respirar.

Al retirarse, el humo ya había inundado el local de la cocina y le obligó a seguir subiendo hasta llegar de regreso al puente para poder coger aire. Después intentó volver a bajar, pero le resultó imposible. Simultáneamente, un tripulante abrió la puerta que da acceso a la cocina desde el parque de pesca (figura 4, junto a la marca A). Este hecho avivó el incendio incrementando aún más la cantidad de humo dentro de la cocina y causando su dispersión por el parque de pesca.

aberturas marcadas como E en la figura 4 o percibiera calor proveniente del plan del parque, conexo a sollado y cámara de máquinas.

De ser esto cierto, ello indica que la puerta de comunicación entre la cocina y la sala de máquinas se encontraba abierta, cuando esta puerta debe estar normalmente cerrada. O bien esta puerta no era estanca, como debería ser para resultar efectiva en caso de disparo del sistema de CO<sub>2</sub>.

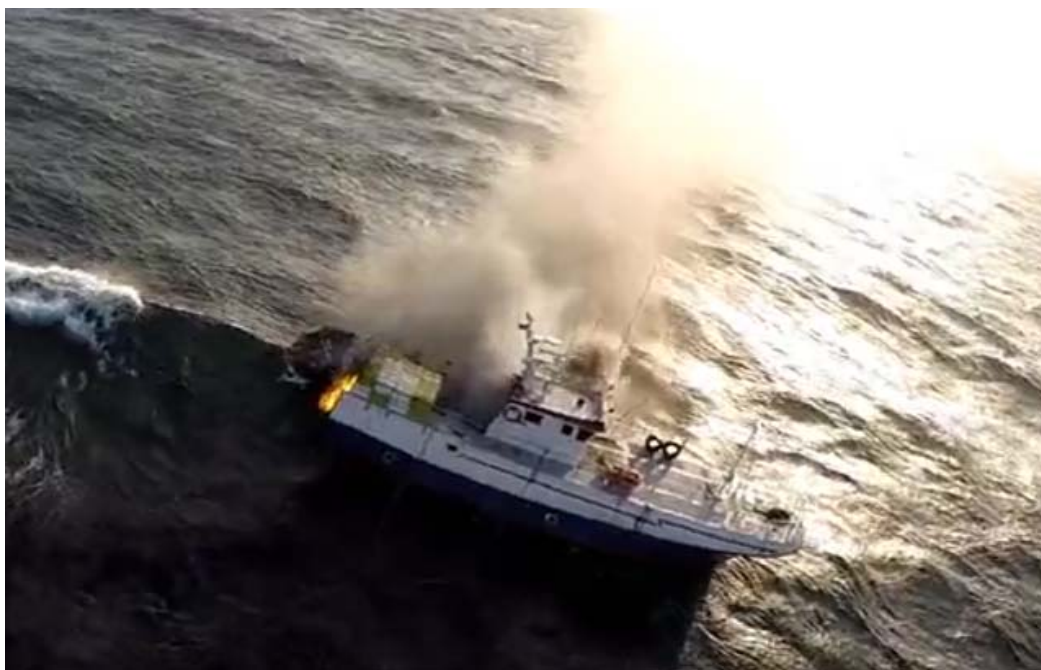
Figura 5. Imagen de la E/P O BUSI ardiendo, momento de la llegada del H/S HELIMER 215

En la figura 5 se muestra un fotograma del video capturado desde el H/S HELIMER 215 cuando llegó al lugar, aproximadamente 20 minutos después de que el patrón pidiera socorro<sup>3</sup>. En él se muestra la embarcación desde sotavento y se advierte cómo las llamas acceden al exterior a través del portón trasero del parque de pesca. Se advierte también que sale humo espeso a través de la acomodación. El humo es todavía de color claro, indicativo de que la combustión se está produciendo con abundancia de oxígeno. Además, en el emplazamiento a través del cual se están viendo las llamas es de suponer que se estaban quemando las redes.

A este respecto se debe apuntar el hecho de que, cuando empezó a oler a quemado, la tripulación se encontraba triando pescado y estibando redes, es decir, los marineros se encontraban en el parque de pesca en los estadios iniciales del fuego, aunque estos no percibieron nada anormal. Ello implica que el fuego no se inició en el parque de pesca ni, al parecer, en el sollado de popa ya que ningún tripulante manifiesta que saliera humo de las

Atendiendo a la fotografía tomada desde el H/S HELIMER 205 (Figura 5) en el que se advierte el incendio desatado en la popa y la mayor cantidad de humo proveniente de la habilitación, se deduce que el tiro por mantener abiertos los accesos y las aberturas de la cámara de máquinas propició la rápida propagación del fuego por la nave. No se intentaron cerrar las aberturas y ventilaciones ni, por tanto, apagar el fuego por sofocación o, al menos, evitar que el humo se extendiera a otros emplazamientos.

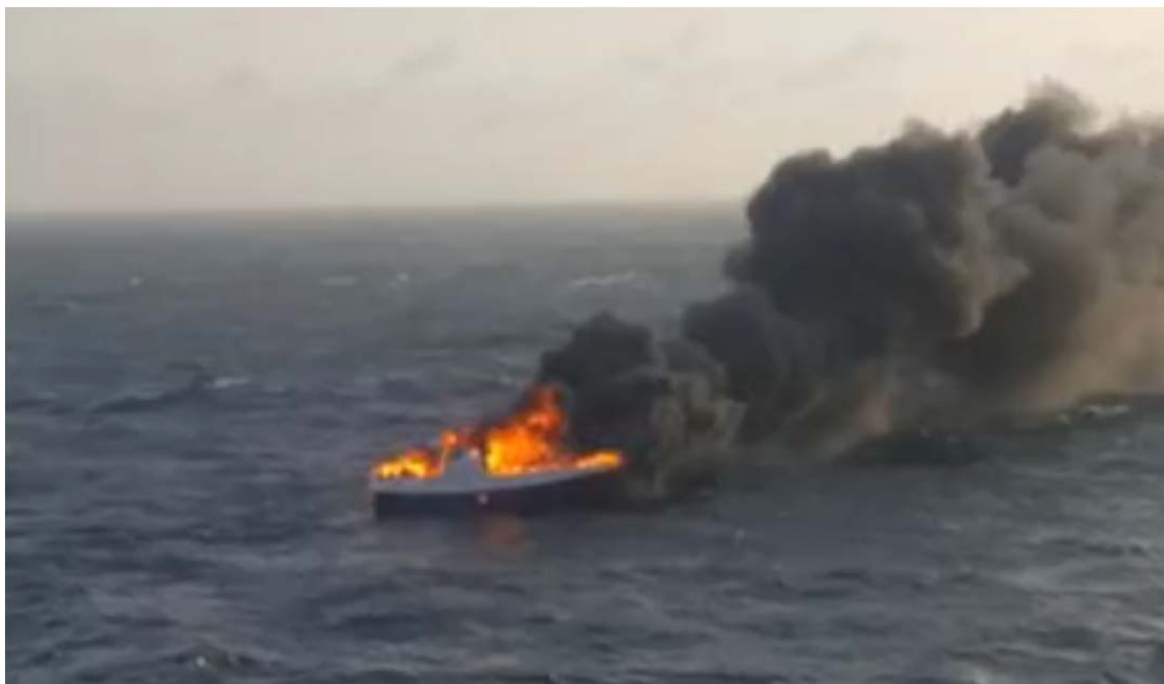
Figura 6. Imagen de la E/P O BUSI ardiendo, posterior al rescate de los tripulantes

En la fotografía de la figura 6 se muestra el estado de la embarcación cuando el helicóptero abandonaba la zona con los náufragos. El humo es mucho más denso y oscuro como corresponde a un incendio totalmente desarrollado, en el que también se estaba quemando el combustible y la fibra constituyente de la embarcación. Entre ambas fotos transcurrieron unos 20 minutos.
