COMISIÓN PERMANENTE DE
INVESTIGACIÓN DE ACCIDENTES
E INCIDENTES MARÍTIMOS

INFORME CIAIM-19/2020

Embarrancada y posterior pérdida de la embarcación pesquera GERMANS PERIS en el puerto pesquero de Peñíscola (Castellón), el 15 de octubre de 2018

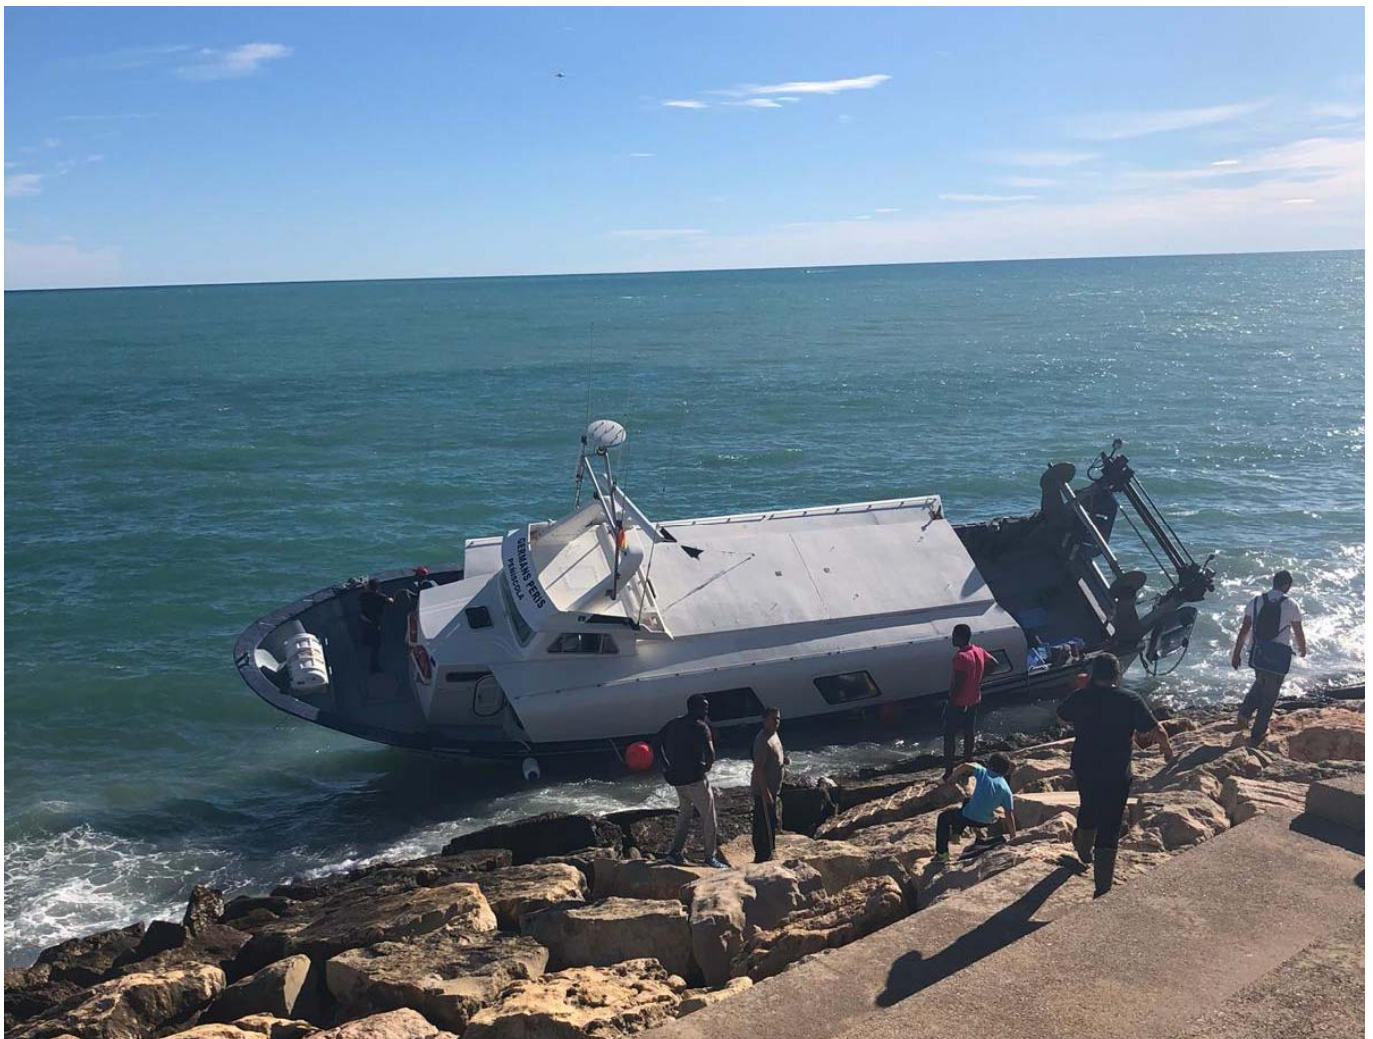
Figura 3. Estado en el que quedó la embarcación pesquera GERMANS PERIS justo después de haberse producido el accidente

La arrancada de la embarcación hizo que chocara contra el dique, encallando en las rocas de la escollera y quedando escorada sobre su costado de babor (ver figura 3), a unos 200 metros de la luz verde del dique (ver figura 4). El impacto con las rocas abrió en el casco del GERMANS PERIS una gran vía de agua por la que empezaron a inundarse los espacios bajo cubierta.

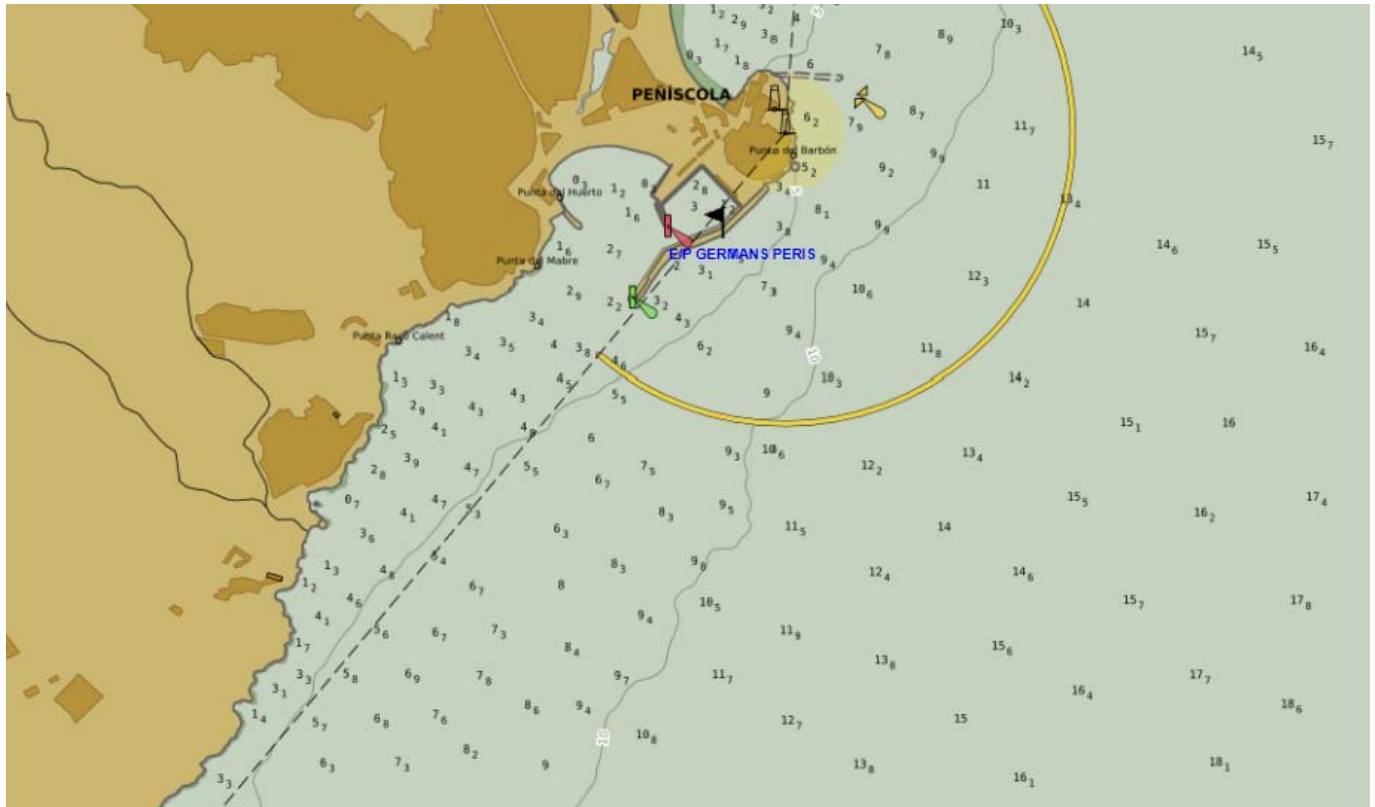
Figura 4. Lugar del accidente de la E/P GERMANS PERIS (visualizador del Instituto Hidrográfico de la Marina)

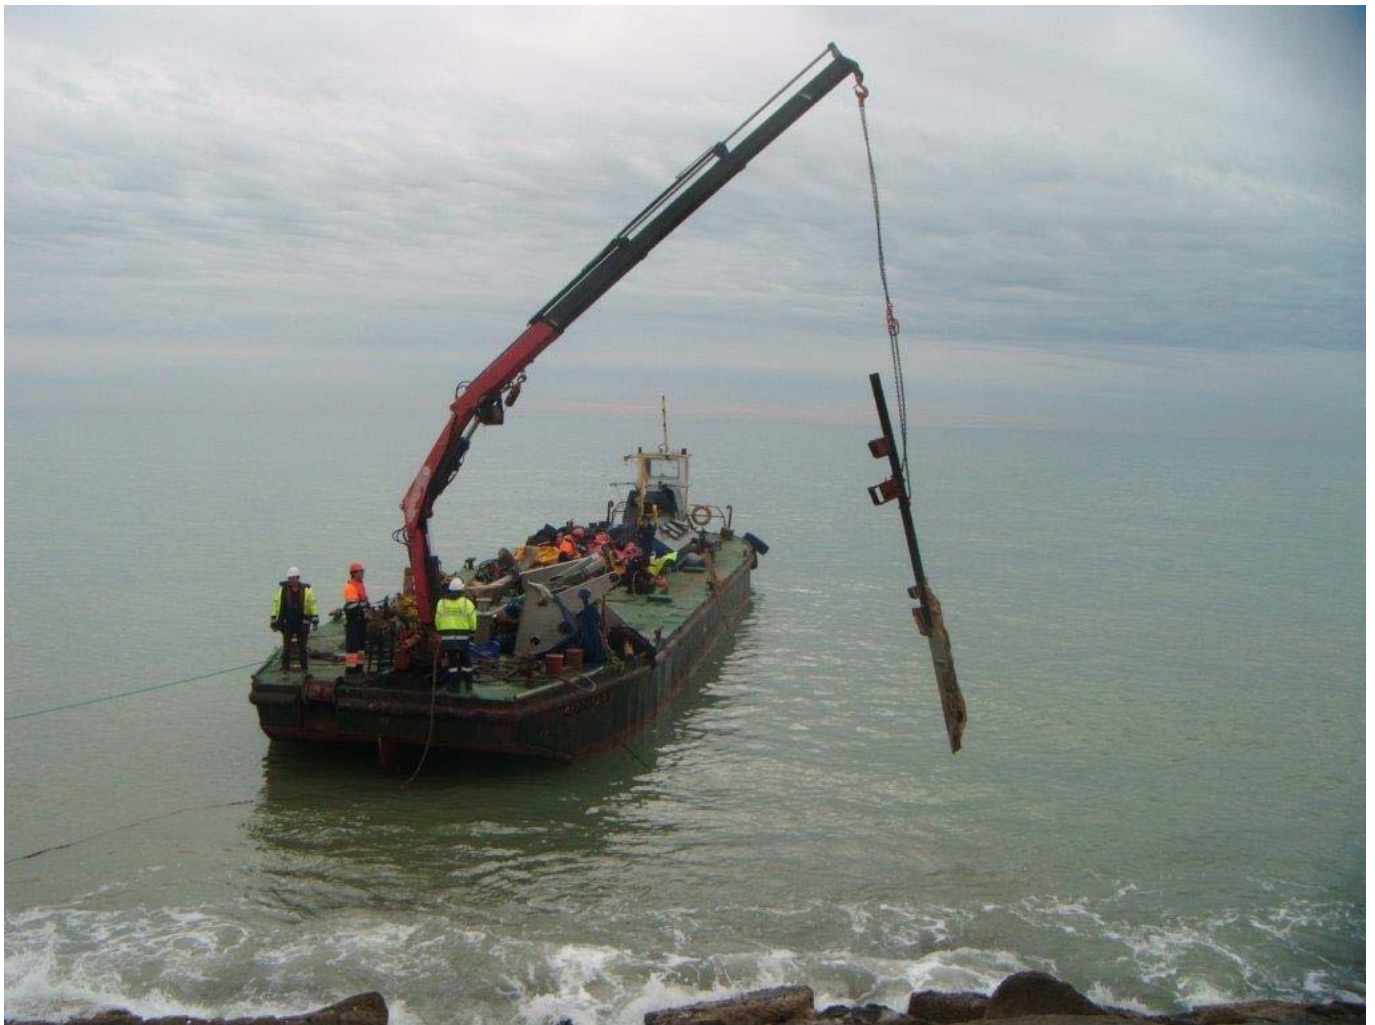
Figura 5. Remoción de los restos de la E/P GERMANS PERIS frente al dique

Dos días después, el 18 de octubre, un temporal en la zona del accidente dañó severamente a la embarcación GERMANS PERIS, que acabó por hundirse en frente al dique en el que estaba encallada. Los restos de la embarcación fueron recuperados (ver figuras 5 y 6) días después.

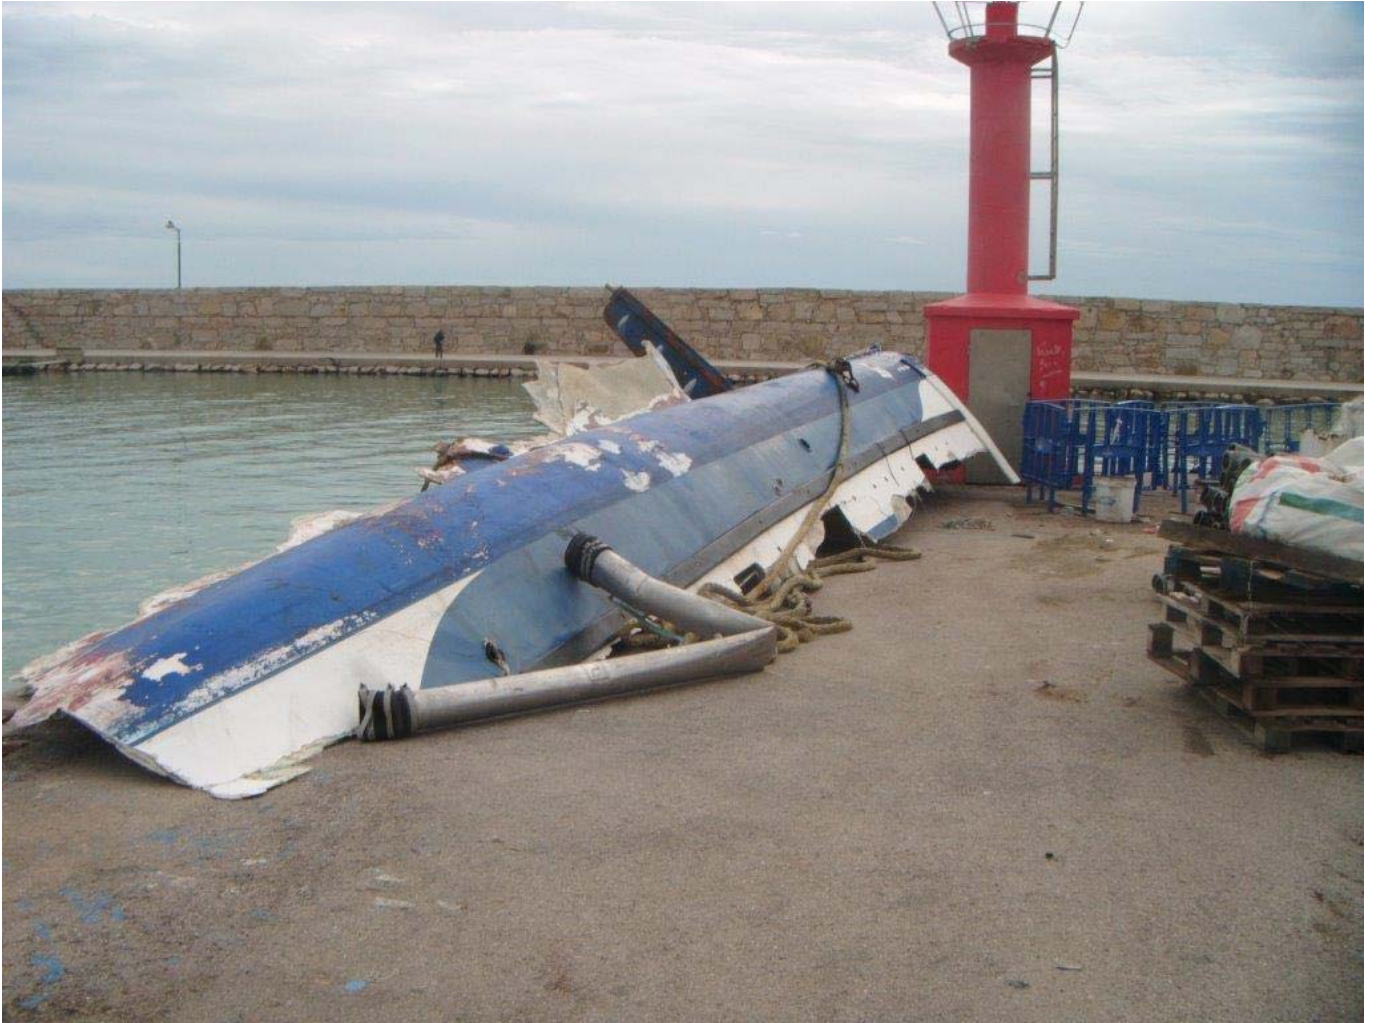
Figura 6. Parte recuperada del casco del GERMANS PERIS

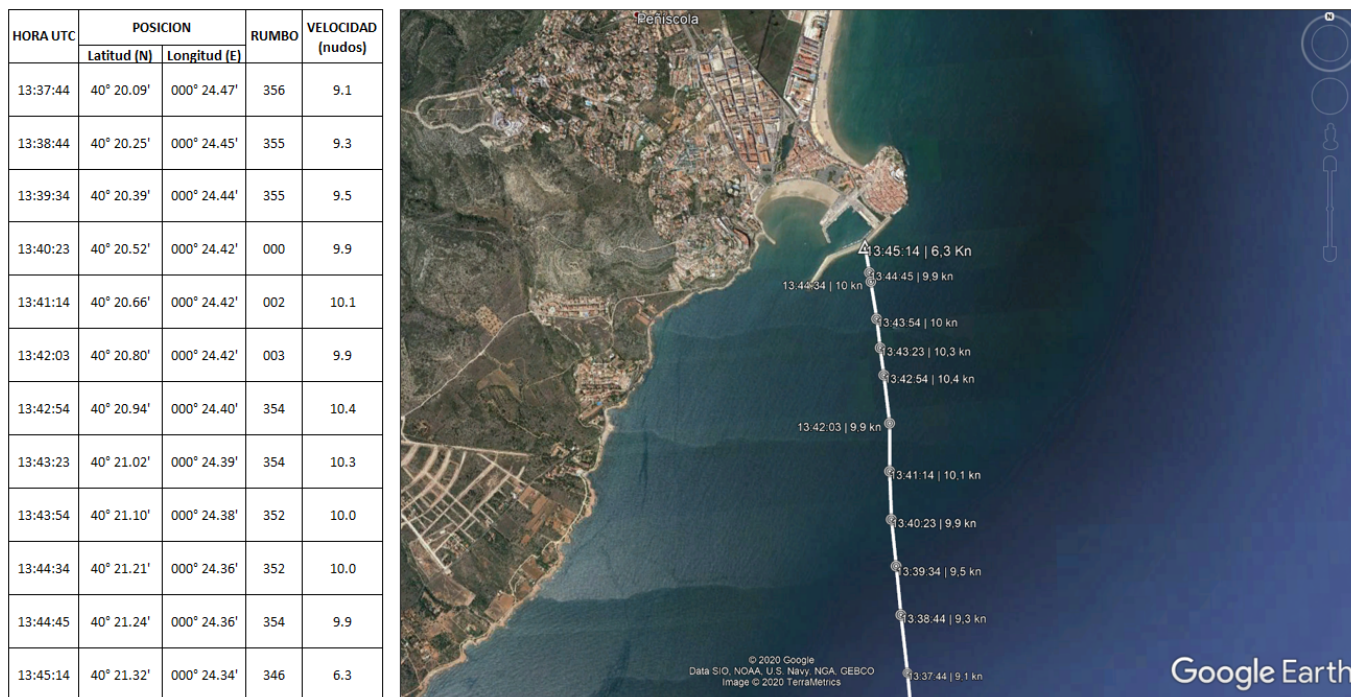
Figura 7. Datos del SIA y representación de las posiciones del GERMANS PERIS antes del accidente. Horas UTC

En la figura 7, tanto los datos SIA, como la representación de la derrota del pesquero, reflejan que el rumbo y la velocidad del GERMANS PERIS se mantuvieron constantes hasta el momento de la colisión. La embarcación se dirigía a un punto que habría seleccionado el patrón al conectar el piloto automático, cuando se disponía a volver del caladero. Las pequeñas variaciones del rumbo corresponden a las actuaciones del piloto automático sobre el sistema de gobierno, necesarias para compensar la deriva debida al oleaje y el viento.

El patrón declaró que, cuando ya se encontraba en las cercanías del puerto, intentó tomar el control de la embarcación y redujo la velocidad del pesquero. Sin embargo, de los datos SIA disponibles, se puede concluir que la velocidad del GERMANS PERIS se mantuvo constante en los momentos previos al accidente, sobre los 10 nudos, hasta el punto en el que se produjo la embarrancada.

El equipo del SIA del GERMANS PERIS emitió última señal a las 15:45 horas desde la escollera del dique, momento en el que la velocidad del pesquero era de 6,3 nudos². Aproximadamente medio minuto antes del impacto, el pesquero se encontraba a unos 140 metros de las rocas y la velocidad seguía siendo de 10 nudos.

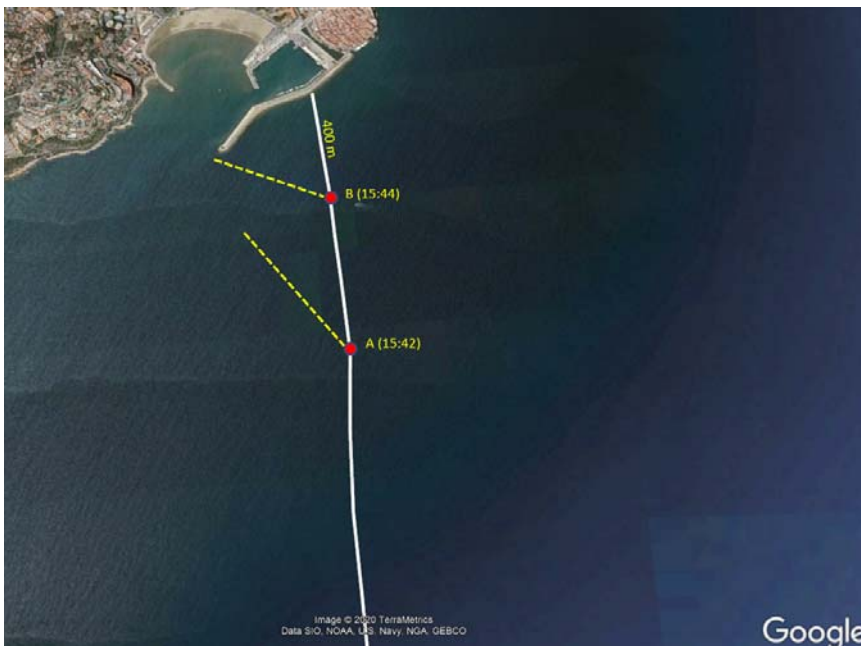
Figura 8. Trayectoria del GERMANS PERIS antes de la colisión. Horas locales

El patrón debería haber intentado tomar el control de la embarcación no más tarde de las 15:42 horas (punto A en la figura 8) para enfilarse la bocana sin tener que caer a babor en exceso, estando a unos 500 metros de la punta del dique del puerto.

De esta manera, en el supuesto de que en un primer intento el patrón no hubiera podido desconectar el piloto automático, habría tenido un margen de dos minutos para haber intentado recuperar el gobierno de la embarcación en repetidas ocasiones. En cualquier caso, el patrón podría haber detenido la embarcación antes

de las 15:44 horas (punto B de la figura 8), en la que el pesquero habría alcanzado un punto límite para no pasar la bocana del puerto, a 400 metros del punto en el que finalmente colisionó.

Sin embargo, el GERMANS PERIS siguió en rumbo de colisión y sin disminuir la velocidad. La única explicación a este hecho es que la dotación del pesquero no estaba prestando la necesaria atención a la navegación.
